Rapport de mission de repérage des matériaux et produits contenant de l'amiante avant réalisation de travaux

2 PLACE DU FRONT POPULAIRE LGT 1

77186 NOISIEL

RAPPORT N° :	81LAB0201	Laboratoire d'Analyses :	ITGA
Repérage réalisé le :	30/11/2017	Adresse laboratoire :	3 RUE ARMAND HERPIN LACROIX - CS 46537 35065 RENNES CEDEX
Accompagnateur :		Numéro d'accréditation :	1-5967
Par :	Mickaël JULIEN	Organisme d'assurance professionnelle :	ALLIANZ
N° certificat :	CPDI 4129	Adresse assurance :	Direction Opérations Entreprises 5C Esplanade Charles de Gaulle 33081 BORDEAUX CEDEX
Date d'obtention :	01/01/2017	N° de contrat d'assurance :	55897385
Organisme certificateur	I.CERT Parc Edonia - Bâtiment G - Rue de la Terre Victoria - 35760 SAINT-GREGOIRE	Date de validité :	31/12/2017

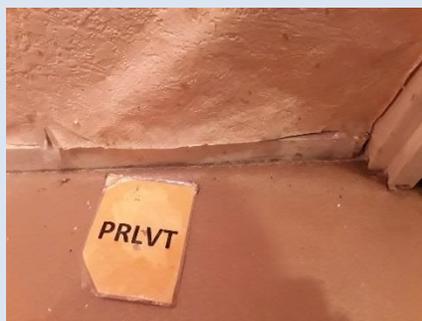
PRELEVEMENT : 81LAB0201P001			
NOM DU CLIENT	NUMERO DU DOSSIER	PIECE OU LOCAL	
OPH77	81LAB0201 30/11/2017	WC	
ELEMENT	DESCRIPTIF DU LABORATOIRE	DATE DE PRELEVEMENT	NOM DE L'OPERATEUR
Enduit	Enduit plâtreux blanc en vrac non séparable + peinture non séparable	30/11/2017	JULIEN Mickaël
LOCALISATION		RESULTAT	
Mur C		Amiante non détecté

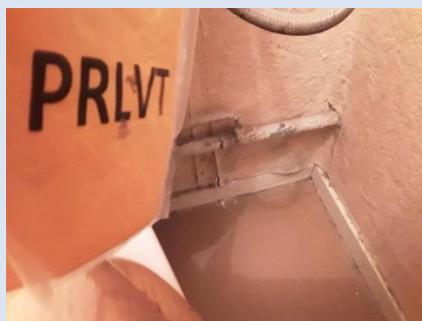
PRELEVEMENT : 81LAB0201P002			
NOM DU CLIENT	NUMERO DU DOSSIER	PIECE OU LOCAL	
OPH77	81LAB0201 30/11/2017	WC	
ELEMENT	DESCRIPTIF DU LABORATOIRE	DATE DE PRELEVEMENT	NOM DE L'OPERATEUR
Enduit plaque de plâtre	Enduit plâtreux blanc en vrac non séparable + peinture non séparable + papier en faible quantité non séparable	30/11/2017	JULIEN Mickaël
LOCALISATION		RESULTAT	
Mur B		Amiante non détecté

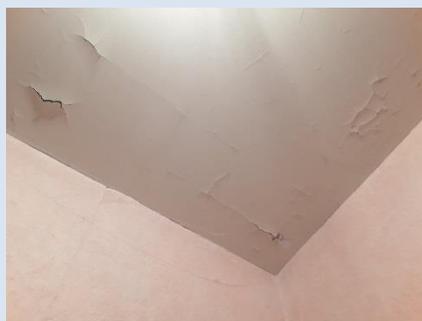
PRELEVEMENT : 81LAB0201P003			
NOM DU CLIENT	NUMERO DU DOSSIER	PIECE OU LOCAL	
OPH77	81LAB0201 30/11/2017	WC	
ELEMENT	DESCRIPTIF DU LABORATOIRE	DATE DE PRELEVEMENT	NOM DE L'OPERATEUR
Enduit béton	Enduit plâtreux blanc en vrac non séparable + peinture non séparable	30/11/2017	JULIEN Mickaël
LOCALISATION		RESULTAT	
Plafond		Amiante non détecté

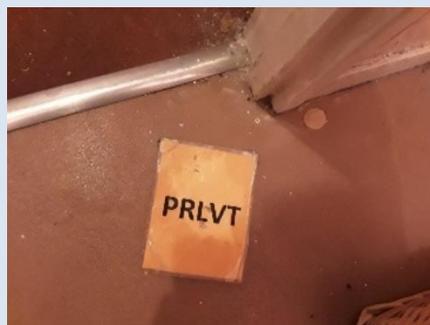
PRELEVEMENT : 81LAB0201P004			
NOM DU CLIENT	NUMERO DU DOSSIER	PIECE OU LOCAL	
OPH77	81LAB0201 30/11/2017	WC	
ELEMENT	DESCRIPTIF DU LABORATOIRE	DATE DE PRELEVEMENT	NOM DE L'OPERATEUR
Revêtement souple	Revêtement souple marron + colle polymère jaune non séparable + ragréage gris hétérogène	30/11/2017	JULIEN Mickaël
LOCALISATION		RESULTAT	
Sol		Amiante non détecté

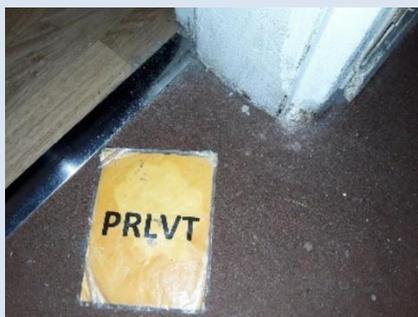
PRELEVEMENT : 81LAB0201P005			
NOM DU CLIENT	NUMERO DU DOSSIER	PIECE OU LOCAL	
OPH77	81LAB0201 30/11/2017	Couloir	
ELEMENT	DESCRIPTIF DU LABORATOIRE	DATE DE PRELEVEMENT	NOM DE L'OPERATEUR
Moquette	Moquette rouge + colle polymère jaune non séparable + ragréage gris en faible quantité non séparable	30/11/2017	JULIEN Mickaël
LOCALISATION		RESULTAT	
Sol		Amiante non détecté

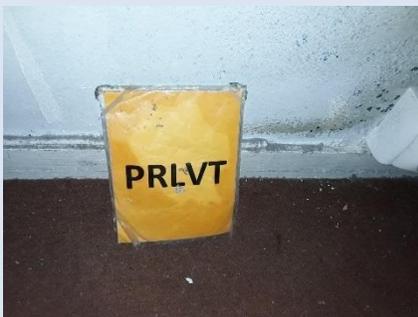
PRELEVEMENT : 81LAB0201P006			
NOM DU CLIENT	NUMERO DU DOSSIER	PIECE OU LOCAL	
OPH77	81LAB0201 30/11/2017	Couloir	
ELEMENT	DESCRIPTIF DU LABORATOIRE	DATE DE PRELEVEMENT	NOM DE L'OPERATEUR
Enduit béton	Enduit plâtreux blanc en vrac non séparable + peinture non séparable + papier peint non séparable	30/11/2017	JULIEN Mickaël
LOCALISATION		RESULTAT	
Mur D		Amiante détecté (Chrysotile)

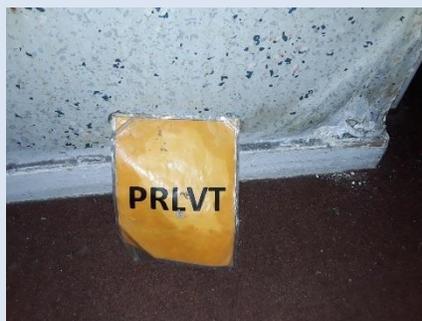
PRELEVEMENT : 81LAB0201P007

NOM DU CLIENT	NUMERO DU DOSSIER	PIECE OU LOCAL	
OPH77	81LAB0201 30/11/2017	Couloir	
ELEMENT	DESCRIPTIF DU LABORATOIRE	DATE DE PRELEVEMENT	NOM DE L'OPERATEUR
Enduit plaque de plâtre	Enduit plâtreux blanc en vrac non séparable + peinture non séparable + papier peint non séparable	30/11/2017	JULIEN Mickaël
LOCALISATION		RESULTAT	
Mur D		Amiante détecté (Chrysotile)

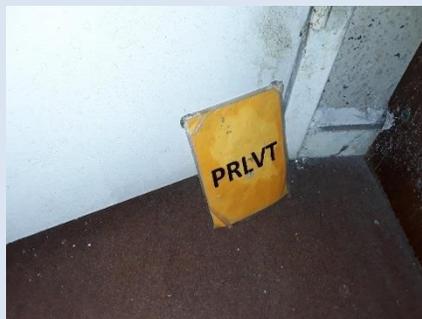
PRELEVEMENT : 81LAB0201P008

NOM DU CLIENT	NUMERO DU DOSSIER	PIECE OU LOCAL	
OPH77	81LAB0201 30/11/2017	Couloir	
ELEMENT	DESCRIPTIF DU LABORATOIRE	DATE DE PRELEVEMENT	NOM DE L'OPERATEUR
Enduit	Enduit plâtreux blanc en vrac non séparable + papier peint non séparable + peinture non séparable	30/11/2017	JULIEN Mickaël
LOCALISATION		RESULTAT	
Mur B		Amiante non détecté

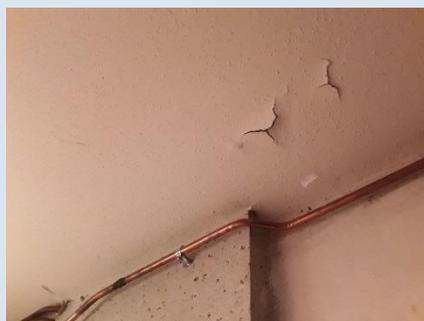
PRELEVEMENT : 81LAB0201P009			
NOM DU CLIENT	NUMERO DU DOSSIER	PIECE OU LOCAL	
OPH77	81LAB0201 30/11/2017	Couloir	
ELEMENT	DESCRIPTIF DU LABORATOIRE	DATE DE PRELEVEMENT	NOM DE L'OPERATEUR
Enduit béton	Enduit plâtreux blanc en vrac non séparable + peinture non séparable	30/11/2017	JULIEN Mickaël
LOCALISATION		RESULTAT	
Plafond		Amiante détecté (Chrysotile)	
EMPLACEMENT
