## Rapport de mission de repérage des matériaux et produits contenant de l'amiante avant réalisation de travaux

2 PLACE DU FRONT POPULAIRE LGT 3

77186 NOISIEL

RAPPORT N° :	81LAB0503	Laboratoire d'Analyses :	ITGA
Repérage réalisé le :	02/01/2018	Adresse laboratoire :	3 RUE ARMAND HERPIN LACROIX - CS 46537 35065 RENNES CEDEX
Accompagnateur :		Numéro d'accréditation :	1-5967
Par :	Mickaël JULIEN	Organisme d'assurance professionnelle :	ALLIANZ
N° certificat :	CPDI 4129	Adresse assurance :	Direction Opérations Entreprises 5C Esplanade Charles de Gaulle 33081 BORDEAUX CEDEX
Date d'obtention :	01/01/2017	N° de contrat d'assurance :	55897385
Organisme certificateur	I.CERT Parc Edonia - Bâtiment G - Rue de la Terre Victoria - 35760 SAINT-GREGOIRE	Date de validité :	31/12/2017

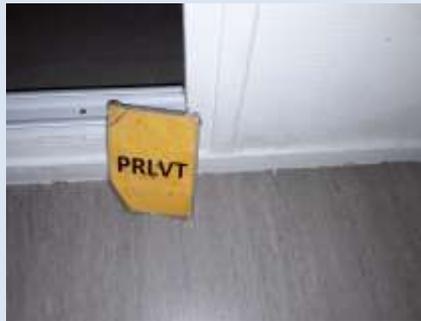
PIECE	ETAGE	ELEMENTS	DESCRIPTIF LABORATOIRE	Echantillon	REPERAGE	ETAT	RESULTAT
Entrée		Enduit béton	Enduit plâtreux blanc en vrac + peinture avec couche en toile non séparable	81LAB0503P001	Mur C	BON ETAT	Amiante détecté (Chrysotile)

PRELEVEMENT : 81LAB0503P001			
NOM DU CLIENT	NUMERO DU DOSSIER		PIECE OU LOCAL
OPH77	81LAB0503 02/01/2018		Entrée
ELEMENT	DESCRIPTIF DU LABORATOIRE	DATE DE PRELEVEMENT	NOM DE L'OPERATEUR
Enduit béton	Enduit plâtreux blanc en vrac + peinture avec couche en toile non séparable	02/01/2018	JULIEN Mickaël
LOCALISATION		RESULTAT	
Mur C		Amiante détecté (Chrysotile)

Proportion Analytique	Technique analytique et date d'analyse	Résultat	Type d'analyse	Niveau de confiance	
+	Débit plâtreux blanc en vase + peinture avec couche en taille non séparable	META le 09/01/2018	Présence de fibres d'amiante	Chrysole	3

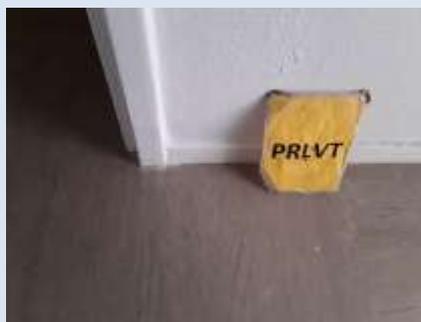
PRELEVEMENT : 81LAB0503P002			
NOM DU CLIENT	NUMERO DU DOSSIER		PIECE OU LOCAL
OPH77	81LAB0503 02/01/2018		Entrée
ELEMENT	DESCRIPTIF DU LABORATOIRE	DATE DE PRELEVEMENT	NOM DE L'OPERATEUR
Enduit	Enduit plâtreux blanc en vrac + peinture avec couche en toile non séparable + carton non séparable	02/01/2018	JULIEN Mickaël
LOCALISATION		RESULTAT	
Mur A		Amiante non détecté

Proportion Analytique	Technique analytique et date d'analyse	Résultat	Type d'analyse	Niveau de confiance	
+	Débit plâtreux blanc en vase + peinture avec couche en taille non séparable + carton non séparable	META le 09/01/2018	Absence non détecté	---	3

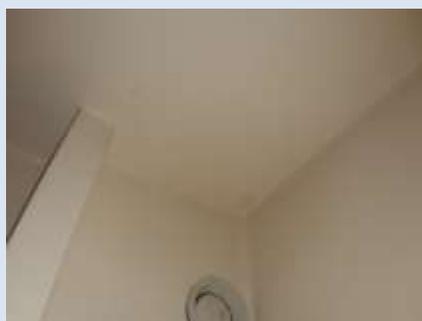
PRELEVEMENT : 81LAB0503P003			
NOM DU CLIENT	NUMERO DU DOSSIER	PIECE OU LOCAL	
OPH77	81LAB0503 02/01/2018	Salle de bains et WC	
ELEMENT	DESCRIPTIF DU LABORATOIRE	DATE DE PRELEVEMENT	NOM DE L'OPERATEUR
Enduit béton	Enduit plâtreux blanc en vrac + peinture non séparable	02/01/2018	JULIEN Mickaël
LOCALISATION		RESULTAT	
Plafond		Amiante non détecté

Fraction Analyisée	Technique analytique en date d'essai	Résultat	Type d'analyse	Hi de prélevement
Enduit plâtreux blanc en vrac + plâtreux non séparables	META le 09/01/2018	Absence non détecté	---	1

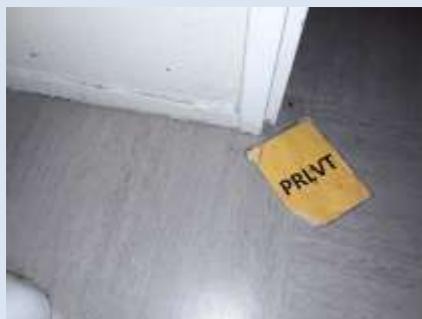
PRELEVEMENT : 81LAB0503P004			
NOM DU CLIENT	NUMERO DU DOSSIER	PIECE OU LOCAL	
OPH77	81LAB0503 02/01/2018	Salle de bains et WC	
ELEMENT	DESCRIPTIF DU LABORATOIRE	DATE DE PRELEVEMENT	NOM DE L'OPERATEUR
Enduit	Enduit plâtreux blanc en vrac + peinture avec couche en toile non séparable + carton non séparable	02/01/2018	JULIEN Mickaël
LOCALISATION		RESULTAT	
Mur F		Amiante non détecté

Fraction Analyisée	Technique analytique en date d'essai	Résultat	Type d'analyse	Hi de prélevement
Enduit plâtreux blanc en vrac + plâtreux avec couche en toile non séparables + carton non séparables	META le 09/01/2018	Absence non détecté	---	1

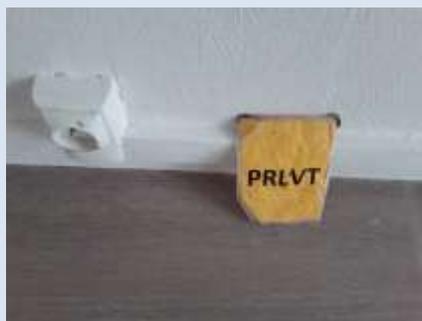
PRELEVEMENT : 81LAB0503P005			
NOM DU CLIENT	NUMERO DU DOSSIER		PIECE OU LOCAL
OPH77	81LAB0503 02/01/2018		Séjour
ELEMENT	DESCRIPTIF DU LABORATOIRE	DATE DE PRELEVEMENT	NOM DE L'OPERATEUR
Enduit / Peinture plaque de plâtre	Enduit plâtreux blanc en vrac + peinture avec couche en toile non séparable + carton non séparable	02/01/2018	JULIEN Mickaël
LOCALISATION		RESULTAT	
Mur A		Amiante non détecté

Fraction Analyisée	Technique analytique en date d'essai	Résultat	Type d'analyse	Hiérarchie
Enduit plâtreux blanc en vrac + peinture avec couche en tulle non séparables + carton non séparables	META le 09/01/2018	Absence non détecté	---	1

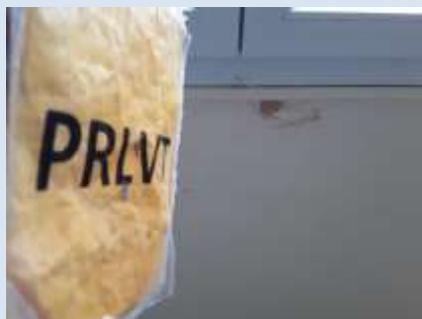
PRELEVEMENT : 81LAB0503P008			
NOM DU CLIENT	NUMERO DU DOSSIER	PIECE OU LOCAL	
OPH77	81LAB0503 02/01/2018	Cuisine	
ELEMENT	DESCRIPTIF DU LABORATOIRE	DATE DE PRELEVEMENT	NOM DE L'OPERATEUR
Enduit / Peinture plaque de plâtre	Enduit plâtreux blanc en vrac + peinture non séparable	02/01/2018	JULIEN Mickaël
LOCALISATION		RESULTAT	
Mur A		Amiante non détecté

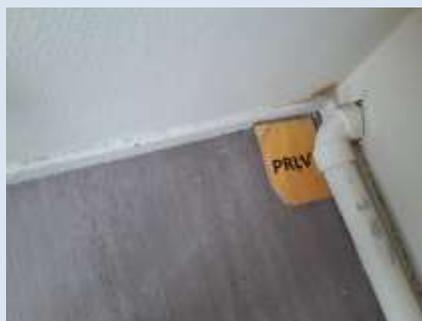
**PRELEVEMENT : 81LAB0503P009**

NOM DU CLIENT	NUMERO DU DOSSIER	PIECE OU LOCAL	
OPH77	81LAB0503 02/01/2018	Cuisine	
ELEMENT	DESCRIPTIF DU LABORATOIRE	DATE DE PRELEVEMENT	NOM DE L'OPERATEUR
Enduit béton	Enduit plâtreux blanc en vrac + peinture avec couche en toile non séparable + carton non séparable	02/01/2018	JULIEN Mickaël
LOCALISATION		RESULTAT	
Mur B		Amiante non détecté

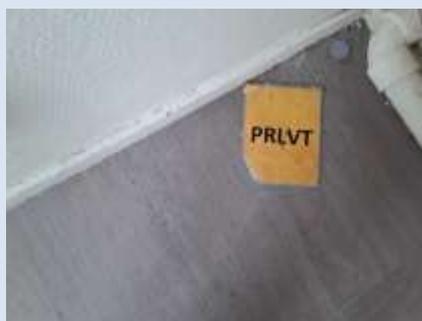
**PRELEVEMENT : 81LAB0503P010**

NOM DU CLIENT	NUMERO DU DOSSIER	PIECE OU LOCAL	
OPH77	81LAB0503 02/01/2018	Cuisine	
ELEMENT	DESCRIPTIF DU LABORATOIRE	DATE DE PRELEVEMENT	NOM DE L'OPERATEUR
Dalle de sol	Revêtement souple beige + revêtement souple gris + colle polymère jaune non séparable + ragréage gris non séparable + ragréage rose + peinture non séparable	02/01/2018	JULIEN Mickaël
LOCALISATION		RESULTAT	
Sol		Amiante non détecté
