## Pré-Rapport de mission de repérage des matériaux et produits contenant de l'amiante avant réalisation de travaux

3 PLACE DU FRONT POPULAIRE LGT 1

77186 NOISIEL

RAPPORT N° :	81LAC0101	Laboratoire d'Analyses :	ITGA
Repérage réalisé le :	08/02/2018	Adresse laboratoire :	3 RUE ARMAND HERPIN LACROIX - CS 46537 35065 RENNES CEDEX
Accompagnateur :		Numéro d'accréditation :	1-5967
Par :	Mickaël JULIEN	Organisme d'assurance professionnelle :	ALLIANZ
N° certificat :	CPDI 4129	Adresse assurance :	Direction Opérations Entreprises 5C Esplanade Charles de Gaulle 33081 BORDEAUX CEDEX
Date d'obtention :	01/01/2017	N° de contrat d'assurance :	55832566
Organisme certificateur	I.CERT Parc Edonia - Bâtiment G - Rue de la Terre Victoria - 35760 SAINT-GREGOIRE	Date de validité :	31/12/2018

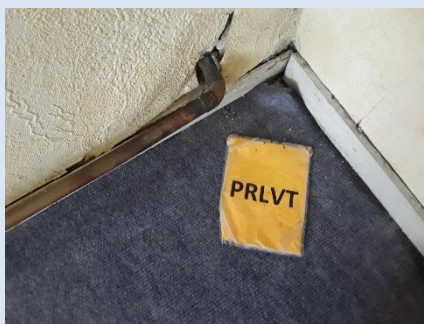
PRELEVEMENT : 81LAC0101P001			
NOM DU CLIENT	NUMERO DU DOSSIER		PIECE OU LOCAL
OPH77	81LAC0101 08/02/2018		Chambre 3
ELEMENT	DESCRIPTIF DU LABORATOIRE	DATE DE PRELEVEMENT	NOM DE L'OPERATEUR
Moquette	Moquette grise avec couche en mousse + colle polymère jaune non séparable	08/02/2018	JULIEN Mickaël
LOCALISATION		RESULTAT	
Sol		Amiante non détecté

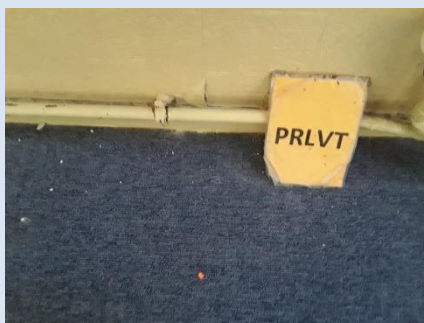
PRELEVEMENT : 81LAC0101P002			
NOM DU CLIENT	NUMERO DU DOSSIER		PIECE OU LOCAL
OPH77	81LAC0101 08/02/2018		Chambre 2
ELEMENT	DESCRIPTIF DU LABORATOIRE	DATE DE PRELEVEMENT	NOM DE L'OPERATEUR
Enduit plaque de plâtre	Enduit plâtreux blanc en vrac avec couche cartonnée + peinture non séparable	08/02/2018	JULIEN Mickaël
LOCALISATION		RESULTAT	
Mur B		Amiante détecté (Chrysotile)

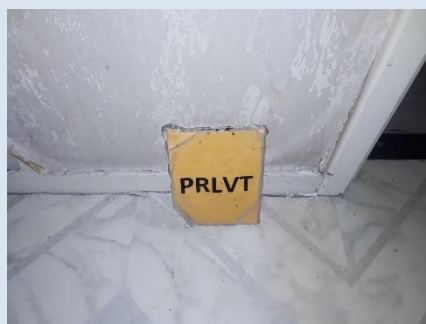
PRELEVEMENT : 81LAC0101P003			
NOM DU CLIENT	NUMERO DU DOSSIER	PIECE OU LOCAL	
OPH77	81LAC0101 08/02/2018	Salle de bains	
ELEMENT	DESCRIPTIF DU LABORATOIRE	DATE DE PRELEVEMENT	NOM DE L'OPERATEUR
Enduit	Enduit plâtreux blanc en vrac avec couche cartonnée + peinture non séparable	08/02/2018	JULIEN Mickaël
LOCALISATION		RESULTAT	
Mur D		Amiante non détecté

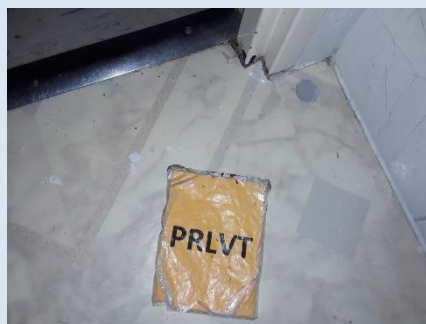
PRELEVEMENT : 81LAC0101P004			
NOM DU CLIENT	NUMERO DU DOSSIER	PIECE OU LOCAL	
OPH77	81LAC0101 08/02/2018	Salle de bains	
ELEMENT	DESCRIPTIF DU LABORATOIRE	DATE DE PRELEVEMENT	NOM DE L'OPERATEUR
Revêtement souple	Revêtement souple beige + colle polymère jaune + ragréage gris	08/02/2018	JULIEN Mickaël
LOCALISATION		RESULTAT	
Sol		Amiante non détecté

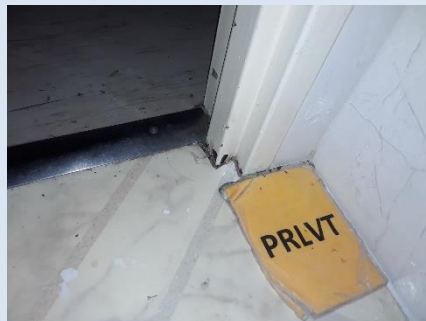
PRELEVEMENT : 81LAC0101P005			
NOM DU CLIENT	NUMERO DU DOSSIER	PIECE OU LOCAL	
OPH77	81LAC0101 08/02/2018	Salle de bains	
ELEMENT	DESCRIPTIF DU LABORATOIRE	DATE DE PRELEVEMENT	NOM DE L'OPERATEUR
Faïence 1	Colle blanche en faible quantité + carrelage	08/02/2018	JULIEN Mickaël
LOCALISATION		RESULTAT	
Mur D		Amiante non détecté

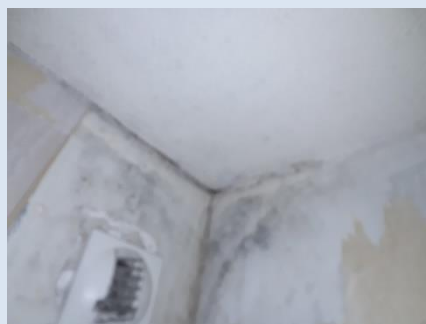
PRELEVEMENT : 81LAC0101P006			
NOM DU CLIENT	NUMERO DU DOSSIER	PIECE OU LOCAL	
OPH77	81LAC0101 08/02/2018	Salle de bains	
ELEMENT	DESCRIPTIF DU LABORATOIRE	DATE DE PRELEVEMENT	NOM DE L'OPERATEUR
Enduit béton	Enduit plâtreux beige et gris en vrac + peinture non séparable	08/02/2018	JULIEN Mickaël
LOCALISATION		RESULTAT	
Plafond		Amiante détecté (Chrysotile)

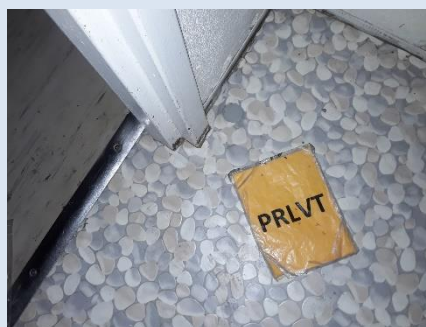
PRELEVEMENT : 81LAC0101P007			
NOM DU CLIENT	NUMERO DU DOSSIER	PIECE OU LOCAL	
OPH77	81LAC0101 08/02/2018	WC	
ELEMENT	DESCRIPTIF DU LABORATOIRE	DATE DE PRELEVEMENT	NOM DE L'OPERATEUR
Revêtement souple	Revêtement souple beige + colle polymère jaune + ragréage gris	08/02/2018	JULIEN Mickaël
LOCALISATION		RESULTAT	
Sol		Amiante non détecté

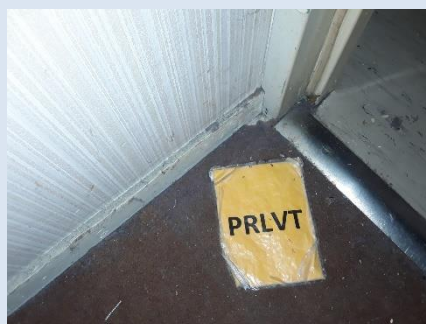
PRELEVEMENT : 81LAC0101P009			
NOM DU CLIENT	NUMERO DU DOSSIER		PIECE OU LOCAL
OPH77	81LAC0101 08/02/2018		Débarras
ELEMENT	DESCRIPTIF DU LABORATOIRE	DATE DE PRELEVEMENT	NOM DE L'OPERATEUR
Moquette	Moquette grise + colle polymère beige en faible quantité non séparable	08/02/2018	JULIEN Mickaël
LOCALISATION		RESULTAT	
Sol		Amiante non détecté

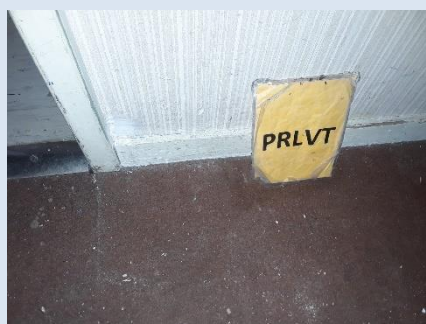
PRELEVEMENT : 81LAC0101P010			
NOM DU CLIENT	NUMERO DU DOSSIER		PIECE OU LOCAL
OPH77	81LAC0101 08/02/2018		Débarras
ELEMENT	DESCRIPTIF DU LABORATOIRE	DATE DE PRELEVEMENT	NOM DE L'OPERATEUR
Enduit	Enduit plâtreux blanc en vrac avec couche cartonnée + peinture non séparable	08/02/2018	JULIEN Mickaël
LOCALISATION		RESULTAT	
Mur D		Amiante non détecté

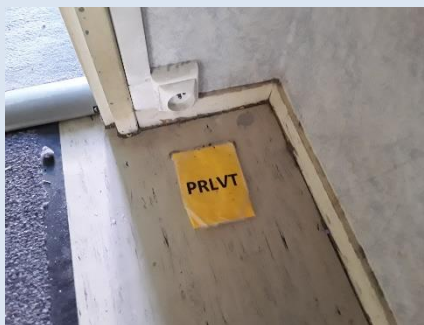
**PRELEVEMENT : 81LAC0101P011**

NOM DU CLIENT	NUMERO DU DOSSIER	PIECE OU LOCAL	
OPH77	81LAC0101 08/02/2018	Couloir	
ELEMENT	DESCRIPTIF DU LABORATOIRE	DATE DE PRELEVEMENT	NOM DE L'OPERATEUR
Revêtement souple	Revêtement souple beige + colle polymère jaune + ragréage gris	08/02/2018	JULIEN Mickaël
LOCALISATION		RESULTAT	
Sol		Amiante non détecté

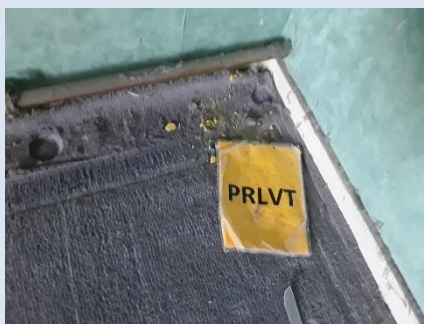
**PRELEVEMENT : 81LAC0101P012**

NOM DU CLIENT	NUMERO DU DOSSIER	PIECE OU LOCAL	
OPH77	81LAC0101 08/02/2018	Chambre 1	
ELEMENT	DESCRIPTIF DU LABORATOIRE	DATE DE PRELEVEMENT	NOM DE L'OPERATEUR
Moquette	Moquette grise avec couche en mousse + colle polymère jaune non séparable	08/02/2018	JULIEN Mickaël
LOCALISATION		RESULTAT	
Sol		Amiante non détecté

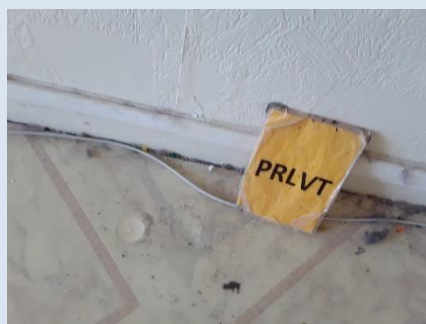
PRELEVEMENT : 81LAC0101P013			
NOM DU CLIENT	NUMERO DU DOSSIER	PIECE OU LOCAL	
OPH77	81LAC0101 08/02/2018	Séjour	
ELEMENT	DESCRIPTIF DU LABORATOIRE	DATE DE PRELEVEMENT	NOM DE L'OPERATEUR
Enduit béton	Enduit plâtreux blanc en vrac + peinture non séparable	08/02/2018	JULIEN Mickaël
LOCALISATION		RESULTAT	
Mur B		Amiante détecté (Chrysotile)

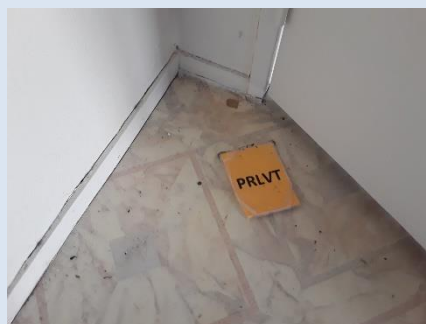
PRELEVEMENT : 81LAC0101P014			
NOM DU CLIENT	NUMERO DU DOSSIER	PIECE OU LOCAL	
OPH77	81LAC0101 08/02/2018	Séjour	
ELEMENT	DESCRIPTIF DU LABORATOIRE	DATE DE PRELEVEMENT	NOM DE L'OPERATEUR
Revêtement souple	Revêtement souple beige + colle polymère jaune + ragréage gris	08/02/2018	JULIEN Mickaël
LOCALISATION		RESULTAT	
Sol		Amiante non détecté

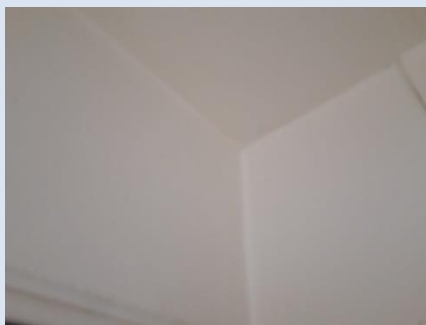
**PRELEVEMENT : 81LAC0101P015**

NOM DU CLIENT	NUMERO DU DOSSIER	PIECE OU LOCAL	
OPH77	81LAC0101 08/02/2018	Entrée	
ELEMENT	DESCRIPTIF DU LABORATOIRE	DATE DE PRELEVEMENT	NOM DE L'OPERATEUR
Enduit béton	Enduit plâtreux blanc en vrac + peintures multiples non séparable	08/02/2018	JULIEN Mickaël
LOCALISATION		RESULTAT	
Plafond		Amiante détecté (Chrysotile)

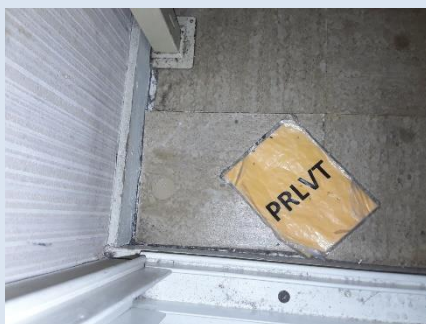
**PRELEVEMENT : 81LAC0101P016**

NOM DU CLIENT	NUMERO DU DOSSIER	PIECE OU LOCAL	
OPH77	81LAC0101 08/02/2018	Placard 1	
ELEMENT	DESCRIPTIF DU LABORATOIRE	DATE DE PRELEVEMENT	NOM DE L'OPERATEUR
Dalle de sol	Revêtement souple beige + colle polymère jaune + ragréage gris	08/02/2018	JULIEN Mickaël
LOCALISATION		RESULTAT	
Sol		Amiante non détecté

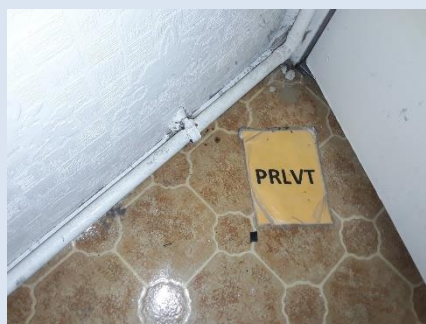
PRELEVEMENT : 81LAC0101P017

NOM DU CLIENT	NUMERO DU DOSSIER	PIECE OU LOCAL	
OPH77	81LAC0101 08/02/2018	Cuisine	
ELEMENT	DESCRIPTIF DU LABORATOIRE	DATE DE PRELEVEMENT	NOM DE L'OPERATEUR
Revêtement souple	Revêtement souple beige + colle polymère jaune + ragréage gris	08/02/2018	JULIEN Mickaël
LOCALISATION		RESULTAT	
Sol		Amiante non détecté

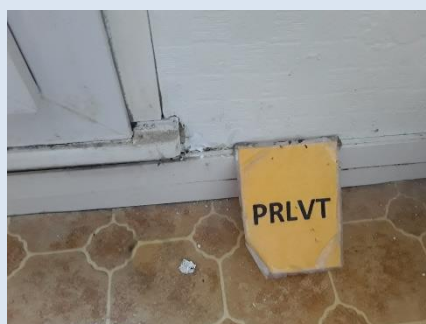
PRELEVEMENT : 81LAC0101P018

NOM DU CLIENT	NUMERO DU DOSSIER	PIECE OU LOCAL	
OPH77	81LAC0101 08/02/2018	Cuisine	
ELEMENT	DESCRIPTIF DU LABORATOIRE	DATE DE PRELEVEMENT	NOM DE L'OPERATEUR
Enduit plaque de plâtre	Enduit plâtreux blanc avec couche cartonnée + peinture non séparable	08/02/2018	JULIEN Mickaël
LOCALISATION		RESULTAT	
Mur B		Présence de fibres d'amiante (*)

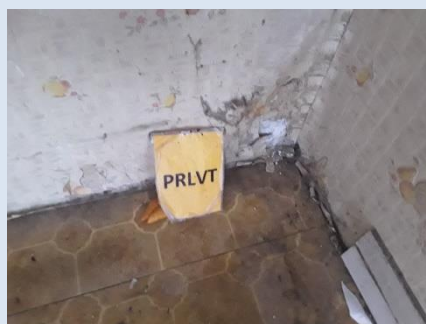
PRELEVEMENT : 81LAC0101P019			
NOM DU CLIENT	NUMERO DU DOSSIER	PIECE OU LOCAL	
OPH77	81LAC0101 08/02/2018	Cuisine	
ELEMENT	DESCRIPTIF DU LABORATOIRE	DATE DE PRELEVEMENT	NOM DE L'OPERATEUR
Enduit béton	Enduit plâtreux beige en vrac + peinture non séparable	08/02/2018	JULIEN Mickaël
LOCALISATION		RESULTAT	
Mur A		Amiante détecté (Chrysotile)

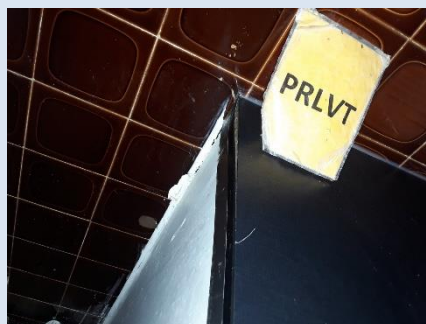
PRELEVEMENT : 81LAC0101P020			
NOM DU CLIENT	NUMERO DU DOSSIER	PIECE OU LOCAL	
OPH77	81LAC0101 08/02/2018	Cuisine	
ELEMENT	DESCRIPTIF DU LABORATOIRE	DATE DE PRELEVEMENT	NOM DE L'OPERATEUR
Faïence 1	Carrelage	08/02/2018	JULIEN Mickaël
LOCALISATION		RESULTAT	
Mur A		Fr1:Amiante non détecté

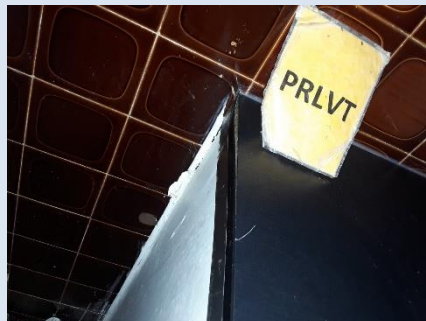
PRELEVEMENT : 81LAC0101P020			
NOM DU CLIENT	NUMERO DU DOSSIER	PIECE OU LOCAL	
OPH77	81LAC0101 08/02/2018	Cuisine	
ELEMENT	DESCRIPTIF DU LABORATOIRE	DATE DE PRELEVEMENT	NOM DE L'OPERATEUR
Faïence 1	Colle beige	08/02/2018	JULIEN Mickaël
LOCALISATION		RESULTAT	
Mur A		Fr2:Amiante détecté (Chrysotile)

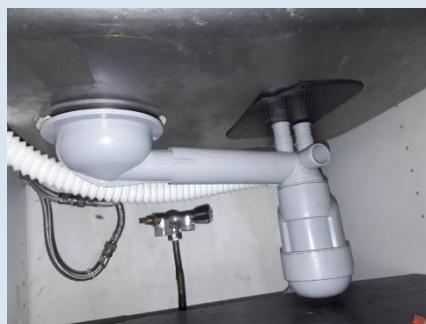
PRELEVEMENT : 81LAC0101P021			
NOM DU CLIENT	NUMERO DU DOSSIER	PIECE OU LOCAL	
OPH77	81LAC0101 08/02/2018	Cuisine	
ELEMENT	DESCRIPTIF DU LABORATOIRE	DATE DE PRELEVEMENT	NOM DE L'OPERATEUR
Revêtement bitumineux	Matériau bitumineux noir	08/02/2018	JULIEN Mickaël
LOCALISATION		RESULTAT	
Sous évier		Amiante non détecté

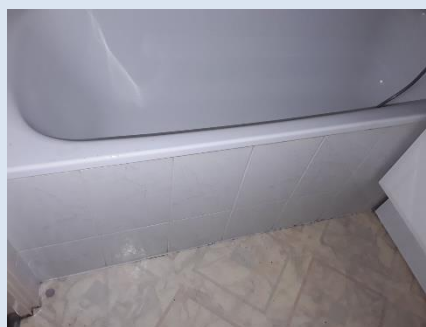
PRELEVEMENT : 81LAC0101P022			
NOM DU CLIENT	NUMERO DU DOSSIER	PIECE OU LOCAL	
OPH77	81LAC0101 08/02/2018	Salle de bains	
ELEMENT	DESCRIPTIF DU LABORATOIRE	DATE DE PRELEVEMENT	NOM DE L'OPERATEUR
Revêtement bitumineux		08/02/2018	JULIEN Mickaël
LOCALISATION		RESULTAT	
Sous baignoire
