Rapport de mission de repérage des matériaux et produits contenant de l'amiante avant réalisation de travaux

Norme NF X 46-020 V .2017

4 PLACE DU FRONT POPULAIRE

77186 NOISIEL

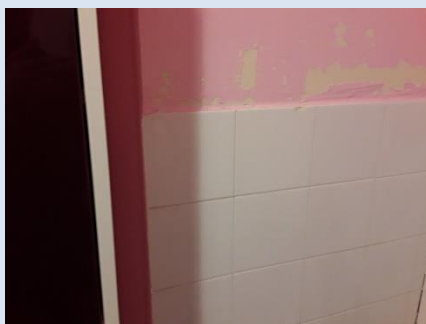
PRELEVEMENT : 81LAD0302P001			
NOM DU CLIENT	NUMERO DU DOSSIER		PIECE OU LOCAL
OPH77	81LAD0302 29/05/2019		Salle de bains (RC)
ELEMENT	DESCRIPTIF DU LABORATOIRE	DATE DE PRELEVEMENT	NOM DE L'OPERATEUR
Faïence 1	Colle beige non séparable + couche plâtreuse blanche	29/05/2019	IMBERT Yoann
LOCALISATION		RESULTAT	
Mur A		Fr1:Amiante non détecté

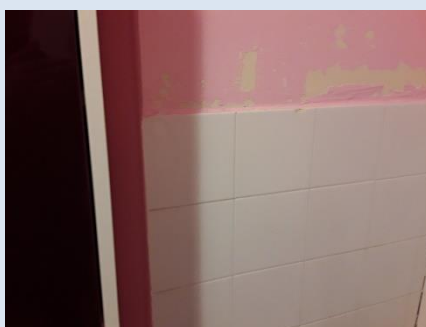
PRELEVEMENT : 81LAD0302P001			
NOM DU CLIENT	NUMERO DU DOSSIER		PIECE OU LOCAL
OPH77	81LAD0302 29/05/2019		Salle de bains (RC)
ELEMENT	DESCRIPTIF DU LABORATOIRE	DATE DE PRELEVEMENT	NOM DE L'OPERATEUR
Faïence 1	Carrelage	29/05/2019	IMBERT Yoann
LOCALISATION		RESULTAT	
Mur A		Fr2:Amiante non détecté

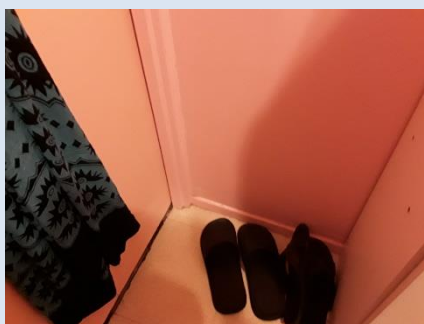
PRELEVEMENT : 81LAD0302P002

NOM DU CLIENT	NUMERO DU DOSSIER	PIECE OU LOCAL	
OPH77	81LAD0302 29/05/2019	Salle de bains (RC)	
ELEMENT	DESCRIPTIF DU LABORATOIRE	DATE DE PRELEVEMENT	NOM DE L'OPERATEUR
Enduit / Peinture	Enduit plâtreux blanc en vrac + peinture non séparable	29/05/2019	IMBERT Yoann
LOCALISATION		RESULTAT	
Mur A		Amiante non détecté

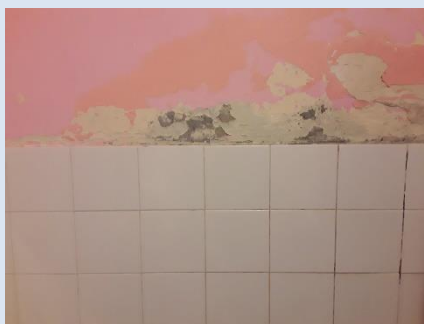
PRELEVEMENT : 81LAD0302P003

NOM DU CLIENT	NUMERO DU DOSSIER	PIECE OU LOCAL	
OPH77	81LAD0302 29/05/2019	Salle de bains (RC)	
ELEMENT	DESCRIPTIF DU LABORATOIRE	DATE DE PRELEVEMENT	NOM DE L'OPERATEUR
Enduit / Peinture béton	Enduit plâtreux blanc en faible quantité en vrac non séparable + peintures multiples	29/05/2019	IMBERT Yoann
LOCALISATION		RESULTAT	
Mur B		Amiante non détecté

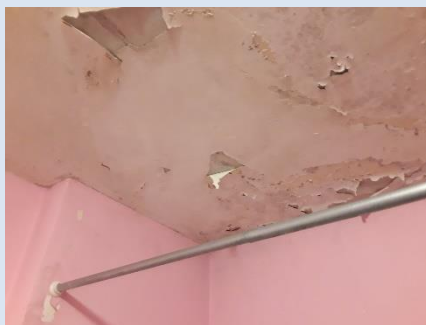
PIECE	ETAGE	ELEMENTS	DESCRIPTIF LABORATOIRE	Echantillon	REPERAGE	ETAT	RESULTAT
Salle de bains	Rez de chaussée	Enduit / Peinture béton	Enduit plâtreux blanc en vrac + peintures multiples non séparable	81LAD0302P004	Plafond	BON ETAT	Amiante détecté (Chrysotile)

PRELEVEMENT : 81LAD0302P004			
NOM DU CLIENT	NUMERO DU DOSSIER	PIECE OU LOCAL	
OPH77	81LAD0302 29/05/2019	Salle de bains (RC)	
ELEMENT	DESCRIPTIF DU LABORATOIRE	DATE DE PRELEVEMENT	NOM DE L'OPERATEUR
Enduit / Peinture béton	Enduit plâtreux blanc en vrac + peintures multiples non séparable	29/05/2019	IMBERT Yoann
LOCALISATION		RESULTAT	
Plafond		Amiante détecté (Chrysotile)

Fraction analysée	Technique analytique (Méthode de préparation)	Nombre de préparations	Date d'analyse	Résultat / Variété d'amiante
Réf dossier client : 81LAD0302-01 - 4 PLACE DU FRONT POPULAIRE 77186 NOISIEL		Réf échantillon ITGA : IT071906-7479		
Réf échantillon client : 81LAD0302P004 / LOGEMENTS COLLECTIFS - - - / Salle de bains Plafond Enduit Peinture béton		Description ITGA : Enduit plâtreux blanc en vrac / Peintures multiples		
* Enduit plâtreux blanc en vrac + peintures multiples non séparable	META (1)	1	11/06/2019	Présence de fibres d'amiante / Chrysotile
