Rapport de mission de repérage des matériaux et produits contenant de l'amiante avant réalisation de travaux

4 PLACE DU FRONT POPULAIRE

77186 NOISIEL

RAPPORT N° :	81LAD0605	Laboratoire d'Analyses :	ITGA
Repérage réalisé le :	25/04/2018	Adresse laboratoire :	3 RUE ARMAND HERPIN LACROIX - CS 46537 35065 RENNES CEDEX
Accompagnateur :		Numéro d'accréditation :	1-5967
Par :	Mickaël JULIEN	Organisme d'assurance professionnelle :	AXA France
N° certificat :	CPDI 4129	Adresse assurance :	313 Terrasses de l'Arche 92727 NANTERRE CEDEX
Date d'obtention :	01/01/2017	N° de contrat d'assurance :	10063271004
Organisme certificateur	I.CERT Parc Edonia - Bâtiment G - Rue de la Terre Victoria - 35760 SAINT-GREGOIRE	Date de validité :	31/12/2018

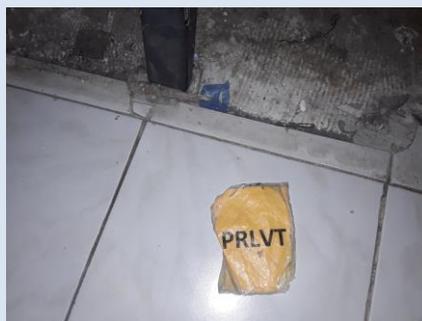
PRELEVEMENT : 81LAD0605P001			
NOM DU CLIENT	NUMERO DU DOSSIER		PIECE OU LOCAL
OPH77	81LAD0605 25/04/2018		Salle de bains
ELEMENT	DESCRIPTIF DU LABORATOIRE	DATE DE PRELEVEMENT	NOM DE L'OPERATEUR
Carrelage	Colle grise + carrelage + peinture en faible quantité non séparable	25/04/2018	JULIEN Mickaël
LOCALISATION		RESULTAT	
Sol		Amiante non détecté

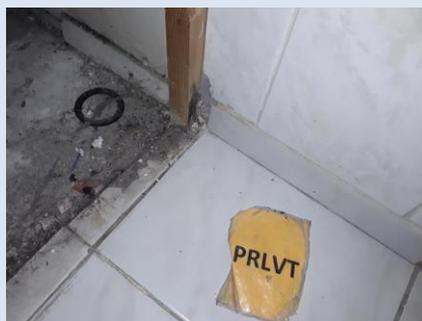
PRELEVEMENT : 81LAD0605P002			
NOM DU CLIENT	NUMERO DU DOSSIER		PIECE OU LOCAL
OPH77	81LAD0605 25/04/2018		Salle de bains
ELEMENT	DESCRIPTIF DU LABORATOIRE	DATE DE PRELEVEMENT	NOM DE L'OPERATEUR
Faïence 1	Colle beige + couche plâtrée blanche non séparable + carrelage + matériau gris non séparable + matériau souple blanc non séparable	25/04/2018	JULIEN Mickaël
LOCALISATION		RESULTAT	
Mur D		Amiante non détecté

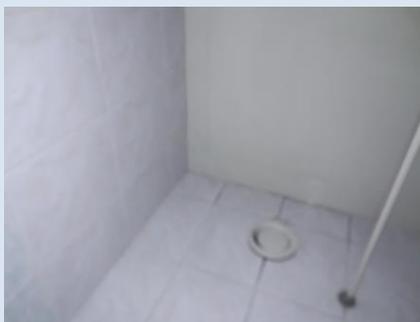
PRELEVEMENT : 81LAD0605P003

NOM DU CLIENT	NUMERO DU DOSSIER	PIECE OU LOCAL	
OPH77	81LAD0605 25/04/2018	Salle de bains	
ELEMENT	DESCRIPTIF DU LABORATOIRE	DATE DE PRELEVEMENT	NOM DE L'OPERATEUR
Enduit béton	Enduit plâtreux blanc en vrac + peinture non séparable	25/04/2018	JULIEN Mickaël
LOCALISATION		RESULTAT	
Plafond		Amiante non détecté

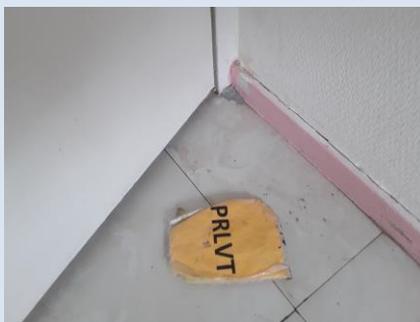
PRELEVEMENT : 81LAD0605P004

NOM DU CLIENT	NUMERO DU DOSSIER	PIECE OU LOCAL	
OPH77	81LAD0605 25/04/2018	Chambre 2	
ELEMENT	DESCRIPTIF DU LABORATOIRE	DATE DE PRELEVEMENT	NOM DE L'OPERATEUR
Dalle de sol	Revêtement cassant blanc + colle polymère jaune avec poussières non séparable + ragréage gris + peintures multiples non séparable + matériau blanc non séparable	25/04/2018	JULIEN Mickaël
LOCALISATION		RESULTAT	
Sol		Amiante non détecté

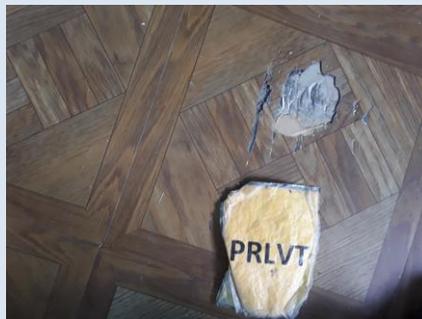
PRELEVEMENT : 81LAD0605P007			
NOM DU CLIENT	NUMERO DU DOSSIER		PIECE OU LOCAL
OPH77	81LAD0605 25/04/2018		Chambre 1
ELEMENT	DESCRIPTIF DU LABORATOIRE	DATE DE PRELEVEMENT	NOM DE L'OPERATEUR
Dalle de sol	Revêtement cassant marron	25/04/2018	JULIEN Mickaël
LOCALISATION		RESULTAT	
Sol		Fr1:Amiante non détecté

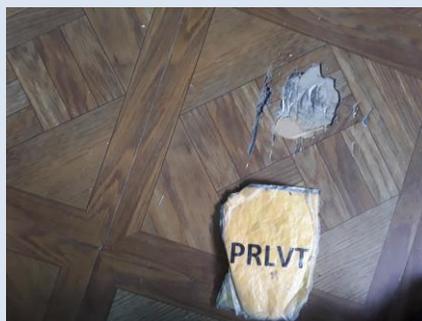
PRELEVEMENT : 81LAD0605P007			
NOM DU CLIENT	NUMERO DU DOSSIER		PIECE OU LOCAL
OPH77	81LAD0605 25/04/2018		Chambre 1
ELEMENT	DESCRIPTIF DU LABORATOIRE	DATE DE PRELEVEMENT	NOM DE L'OPERATEUR
Dalle de sol	Colle polymère jaune non séparable + dalle dure cassante beige + colle polymère incolore non séparable	25/04/2018	JULIEN Mickaël
LOCALISATION		RESULTAT	
Sol		Fr2:Amiante non détecté

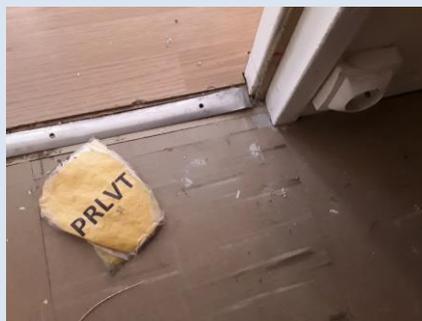
PRELEVEMENT : 81LAD0605P009			
NOM DU CLIENT	NUMERO DU DOSSIER	PIECE OU LOCAL	
OPH77	81LAD0605 25/04/2018	Débarras	
ELEMENT	DESCRIPTIF DU LABORATOIRE	DATE DE PRELEVEMENT	NOM DE L'OPERATEUR
Dalle de sol	Revêtement cassant beige + colle polymère jaune avec poussières non séparable + ragréage rose en faible quantité non séparable + peinture non séparable	25/04/2018	JULIEN Mickaël
LOCALISATION		RESULTAT	
Sol		Amiante non détecté

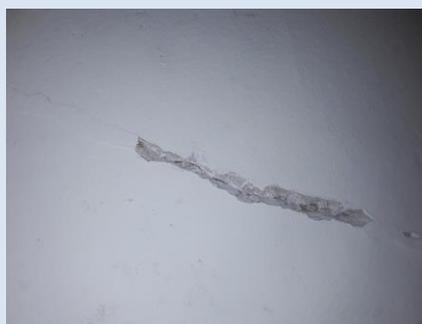
PRELEVEMENT : 81LAD0605P010			
NOM DU CLIENT	NUMERO DU DOSSIER	PIECE OU LOCAL	
OPH77	81LAD0605 25/04/2018	Débarras	
ELEMENT	DESCRIPTIF DU LABORATOIRE	DATE DE PRELEVEMENT	NOM DE L'OPERATEUR
Enduit béton	Enduit plâtreux blanc + peinture non séparable + papier non séparable	25/04/2018	JULIEN Mickaël
LOCALISATION		RESULTAT	
Mur B		Amiante non détecté

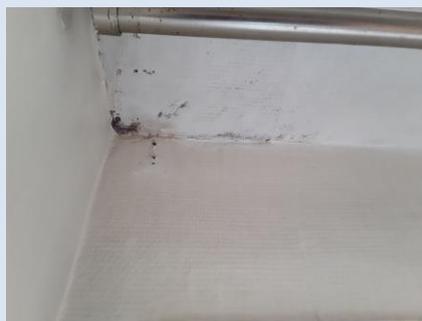
PRELEVEMENT : 81LAD0605P011			
NOM DU CLIENT	NUMERO DU DOSSIER	PIECE OU LOCAL	
OPH77	81LAD0605 25/04/2018	Séjour	
ELEMENT	DESCRIPTIF DU LABORATOIRE	DATE DE PRELEVEMENT	NOM DE L'OPERATEUR
Enduit béton	Enduit blanc en vrac avec poussières + peinture non séparable	25/04/2018	JULIEN Mickaël
LOCALISATION		RESULTAT	
Plafond		Amiante détecté (Chrysotile)

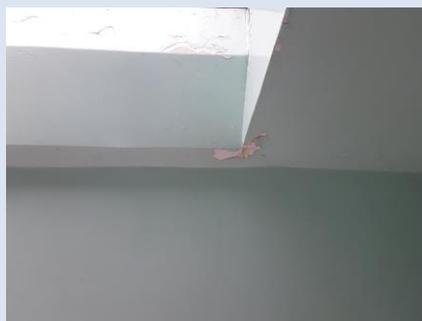
Cuisine		Enduit / Peinture plaque de plâtre	Enduit plâtreux blanc en vrac + peintures multiples non séparable + papier non séparable + matériau gris non séparable	Mur B	81LAD0605P016	ZSO	DEGRADATION PARTIELLE	Amiante détecté (Chrysotile)

PRELEVEMENT : 81LAD0605P016			
NOM DU CLIENT	NUMERO DU DOSSIER	PIECE OU LOCAL	
OPH77	81LAD0605 25/04/2018	Cuisine	
ELEMENT	DESCRIPTIF DU LABORATOIRE	DATE DE PRELEVEMENT	NOM DE L'OPERATEUR
Enduit / Peinture plaque de plâtre	Enduit plâtreux blanc en vrac + peintures multiples non séparable + papier non séparable + matériau gris non séparable	25/04/2018	JULIEN Mickaël
LOCALISATION		RESULTAT	
Mur B		Amiante détecté (Chrysotile)

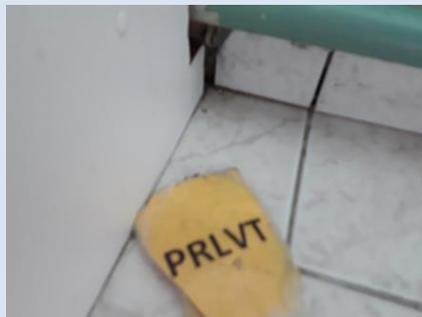
PRELEVEMENT : 81LAD0605P018

NOM DU CLIENT	NUMERO DU DOSSIER	PIECE OU LOCAL	
OPH77	81LAD0605 25/04/2018	Cuisine	
ELEMENT	DESCRIPTIF DU LABORATOIRE	DATE DE PRELEVEMENT	NOM DE L'OPERATEUR
Plinthes	Colle beige + carrelage	25/04/2018	JULIEN Mickaël
LOCALISATION		RESULTAT	
Mur C		Amiante non détecté
