## Rapport de mission de repérage des matériaux et produits contenant de l'amiante avant réalisation de travaux

5 PLACE DU FRONT POPULAIRE

LOGEMENT 4  
77186 NOISIEL

RAPPORT N° :	81LAE0004	Laboratoire d'Analyses :	ITGA
Repérage réalisé le :	24/06/2019	Adresse laboratoire :	3 RUE ARMAND HERPIN LACROIX - CS 46537 35065 RENNES CEDEX
Accompagnateur :		Numéro d'accréditation :	1-5967
Par :	Alain LEITE LOPES	Organisme d'assurance professionnelle :	AXA France
N° certificat :	CPDI4715	Adresse assurance :	313 Terrasses de l'Arche 92727 NANTERRE CEDEX
Date d'obtention :	17/01/2018	N° de contrat d'assurance :	10158549604
Organisme certificateur	I.Cert Parc EDONIA - Bâtiment G - Rue de la Terre Victoria - 35760 Saint-Grégoire	Date de validité :	31/12/2019

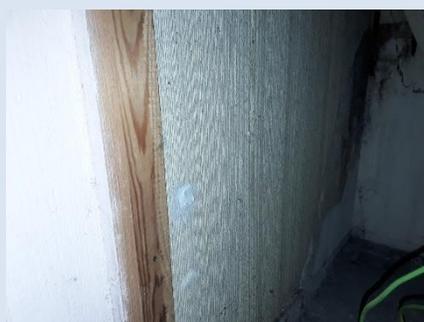
PRELEVEMENT : 81LAE0004P001			
NOM DU CLIENT	NUMERO DU DOSSIER		PIECE OU LOCAL
OPH77	81LAE0004 24/06/2019		Salle de bains (Rez de chaussée)
ELEMENT	DESCRIPTIF DU LABORATOIRE	DATE DE PRELEVEMENT	NOM DE L'OPERATEUR
Enduit	Enduit plâtreux blanc en vrac	24/06/2019	LEITE LOPES Alain
LOCALISATION		RESULTAT	
Mur D		AmianteNonDetecte

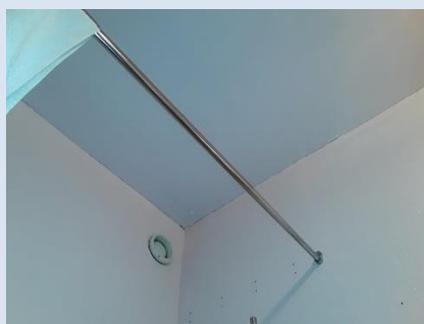
PRELEVEMENT : 81LAE0004P002			
NOM DU CLIENT	NUMERO DU DOSSIER		PIECE OU LOCAL
OPH77	81LAE0004 24/06/2019		Salle de bains (Rez de chaussée)
ELEMENT	DESCRIPTIF DU LABORATOIRE	DATE DE PRELEVEMENT	NOM DE L'OPERATEUR
Enduit / Peinture béton	Enduit plâtreux blanc en vrac + peintures multiples non séparable	24/06/2019	LEITE LOPES Alain
LOCALISATION		RESULTAT	
Plafond		AmianteNonDetecte

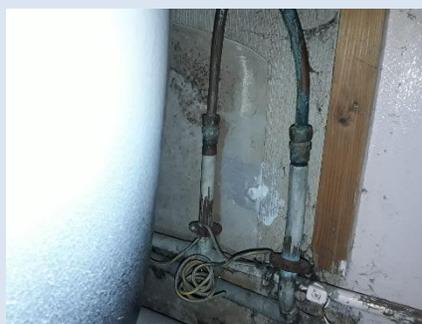
PRELEVEMENT : 81LAE0004P003

NOM DU CLIENT	NUMERO DU DOSSIER	PIECE OU LOCAL	
OPH77	81LAE0004 24/06/2019	Salle de bains (Rez de chaussée)	
ELEMENT	DESCRIPTIF DU LABORATOIRE	DATE DE PRELEVEMENT	NOM DE L'OPERATEUR
Isolant	Enduit plâtreux blanc en vrac + carton non séparable	24/06/2019	LEITE LOPES Alain
LOCALISATION		RESULTAT	
Mur B		AmianteNonDetecte

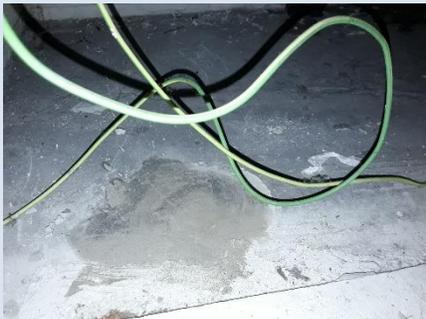
PRELEVEMENT : 81LAE0004P005			
NOM DU CLIENT	NUMERO DU DOSSIER	PIECE OU LOCAL	
OPH77	81LAE0004 24/06/2019	Salle de bains (Rez de chaussée)	
ELEMENT	DESCRIPTIF DU LABORATOIRE	DATE DE PRELEVEMENT	NOM DE L'OPERATEUR
Ragréage	Ragréage gris + sous couche de ragréage blanche en faible quantité non séparable	24/06/2019	LEITE LOPES Alain
LOCALISATION		RESULTAT	
Sol		AmianteNonDetecte	
EMPLACEMENT

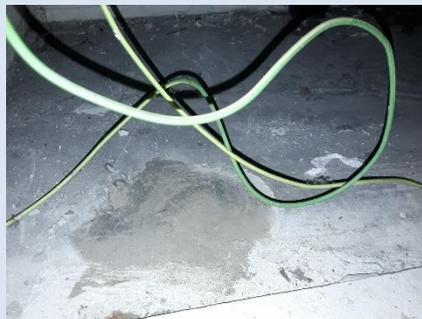
PRELEVEMENT : 81LAE0004P005			
NOM DU CLIENT	NUMERO DU DOSSIER	PIECE OU LOCAL	
OPH77	81LAE0004 24/06/2019	Salle de bains (Rez de chaussée)	
ELEMENT	DESCRIPTIF DU LABORATOIRE	DATE DE PRELEVEMENT	NOM DE L'OPERATEUR
Ragréage	Matériau compact gris hétérogène	24/06/2019	LEITE LOPES Alain
LOCALISATION		RESULTAT	
Sol		AmianteNonDetecte

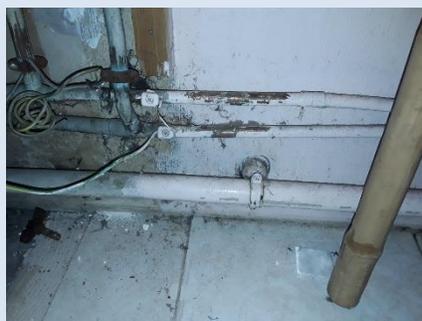
PRELEVEMENT : 81LAE0004P006			
NOM DU CLIENT	NUMERO DU DOSSIER	PIECE OU LOCAL	
OPH77	81LAE0004 24/06/2019	Salle de bains (Rez de chaussée)	
ELEMENT	DESCRIPTIF DU LABORATOIRE	DATE DE PRELEVEMENT	NOM DE L'OPERATEUR
Peinture	Peintures multiples en vrac	24/06/2019	LEITE LOPES Alain
LOCALISATION		RESULTAT	
Réseaux de distribution		AmianteNonDetecte

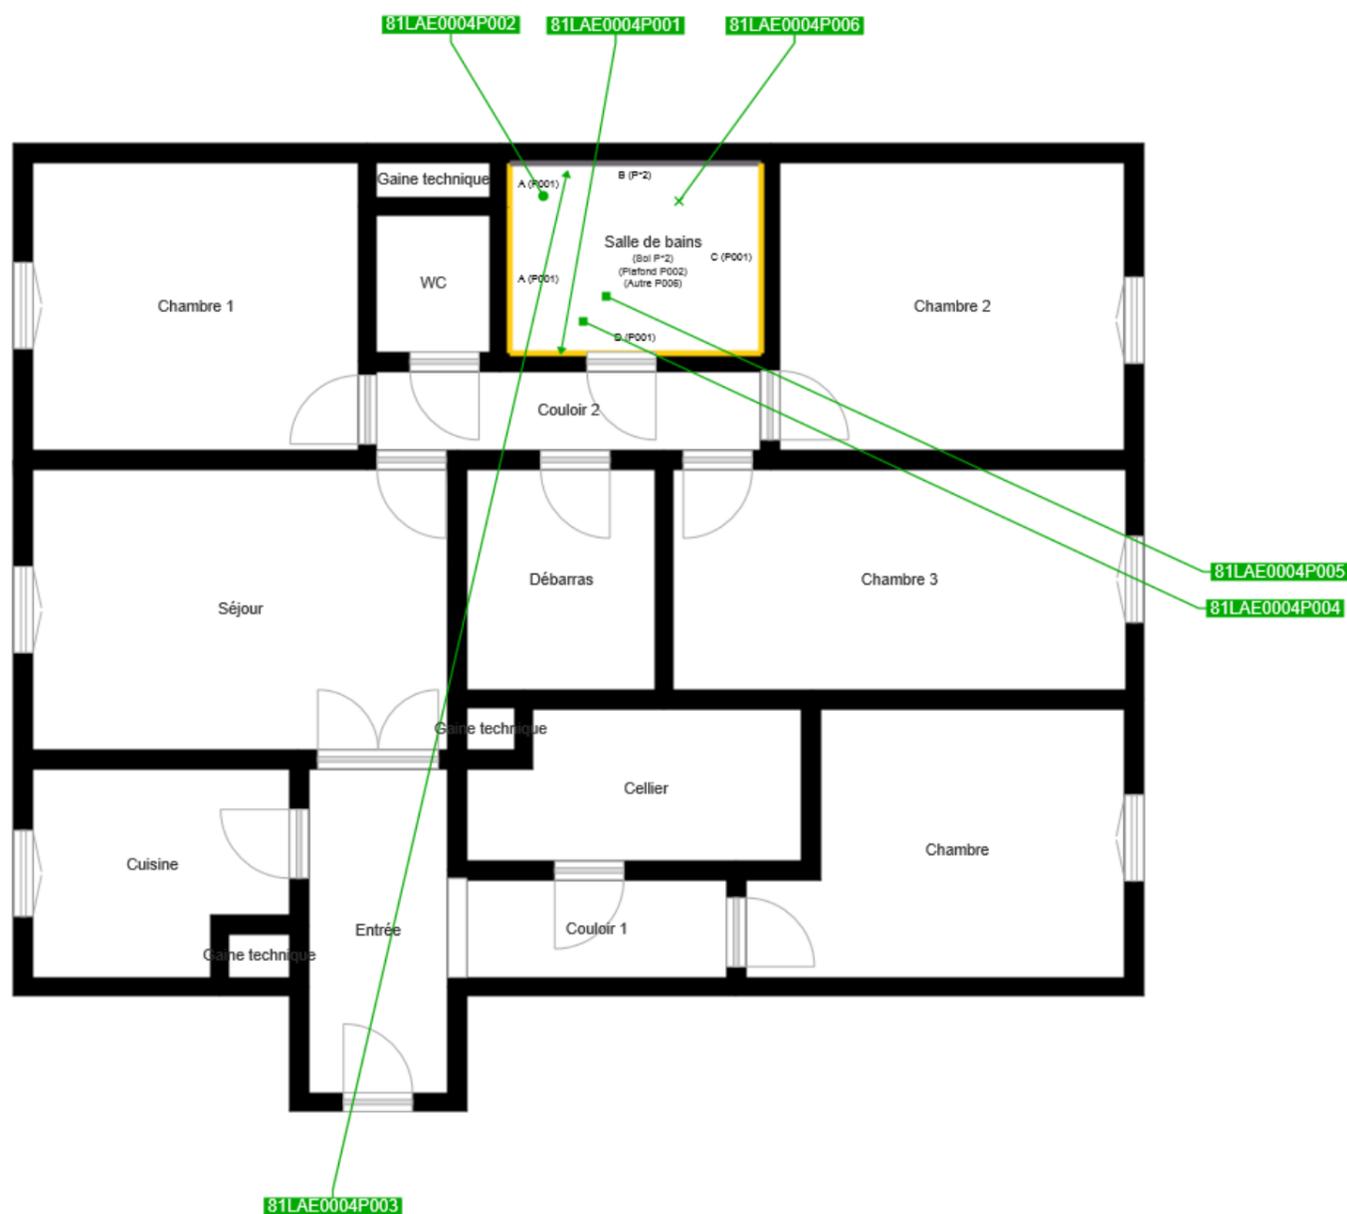
PLANCHE DE REPÉRAGE	Zone : Rez de chaussée	Vue de dessus
Auteur : LEITE LOPES Alain	Bien : 81LAE0004 - LOGEMENT 4 5 PLACE DU FRONT POPULAIRE 77186 NOISIEL	Chaque support/équipement identifié a fait l'objet d'un sondage par le technicien
