Rapport de mission de repérage des matériaux et produits contenant de l'amiante avant réalisation de travaux

5 PLACE DU FRONT POPULAIRE LGT 1

77186 NOISIEL

RAPPORT N° :	81LAE0101	Laboratoire d'Analyses :	ITGA
Repérage réalisé le :	08/02/2018	Adresse laboratoire :	3 RUE ARMAND HERPIN LACROIX - CS 46537 35065 RENNES CEDEX
Accompagnateur :		Numéro d'accréditation :	1-5967
Par :	Mickaël JULIEN	Organisme d'assurance professionnelle :	ALLIANZ
N° certificat :	CPDI 4129	Adresse assurance :	Direction Opérations Entreprises 5C Esplanade Charles de Gaulle 33081 BORDEAUX CEDEX
Date d'obtention :	01/01/2017	N° de contrat d'assurance :	55832566
Organisme certificateur	I.CERT Parc Edonia - Bâtiment G - Rue de la Terre Victoria - 35760 SAINT-GREGOIRE	Date de validité :	31/12/2018

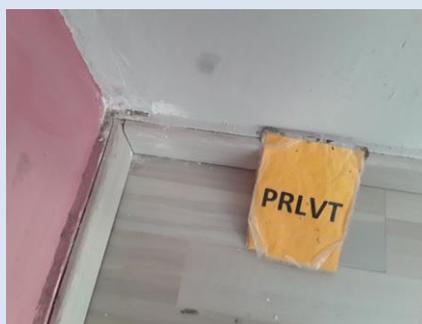
PRELEVEMENT : 81LAE0101P001			
NOM DU CLIENT	NUMERO DU DOSSIER		PIECE OU LOCAL
OPH77	81LAE0101 08/02/2018		Chambre 2
ELEMENT	DESCRIPTIF DU LABORATOIRE	DATE DE PRELEVEMENT	NOM DE L'OPERATEUR
Enduit béton	Enduit plâtreux blanc en vrac + peintures multiples non séparable + toile fibreuse blanche non séparable	08/02/2018	JULIEN Mickaël
LOCALISATION		RESULTAT	
Mur B		Présence de fibres d'amiante (*)

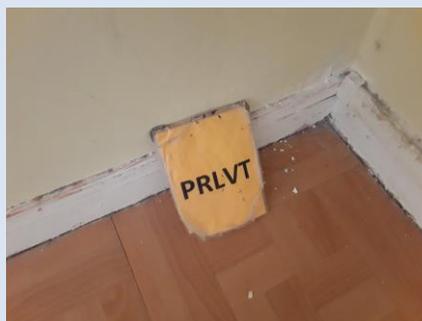
PRELEVEMENT : 81LAE0101P002			
NOM DU CLIENT	NUMERO DU DOSSIER		PIECE OU LOCAL
OPH77	81LAE0101 08/02/2018		Chambre 1
ELEMENT	DESCRIPTIF DU LABORATOIRE	DATE DE PRELEVEMENT	NOM DE L'OPERATEUR
Enduit / Peinture plaque de plâtre	Enduit plâtreux blanc en vrac non séparable + peintures multiples non séparable + carton non séparable	08/02/2018	JULIEN Mickaël
LOCALISATION		RESULTAT	
Mur B		Amiante non détecté

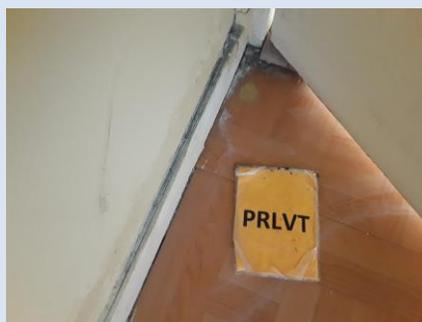
PRELEVEMENT : 81LAE0101P003			
NOM DU CLIENT	NUMERO DU DOSSIER	PIECE OU LOCAL	
OPH77	81LAE0101 08/02/2018	Chambre 1	
ELEMENT	DESCRIPTIF DU LABORATOIRE	DATE DE PRELEVEMENT	NOM DE L'OPERATEUR
Dalle de sol	Revêtement cassant marron + colle polymère incolore non séparable + ragréage gris non séparable + peinture non séparable + matériau gris hétérogène	08/02/2018	JULIEN Mickaël
LOCALISATION		RESULTAT	
Sol		Amiante non détecté

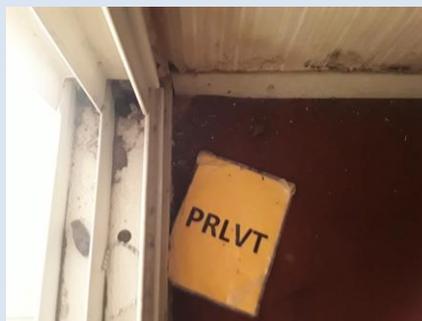
PRELEVEMENT : 81LAE0101P004			
NOM DU CLIENT	NUMERO DU DOSSIER	PIECE OU LOCAL	
OPH77	81LAE0101 08/02/2018	Placard	
ELEMENT	DESCRIPTIF DU LABORATOIRE	DATE DE PRELEVEMENT	NOM DE L'OPERATEUR
Moquette	Moquette marron + colle polymère jaune en faible quantité non séparable + ragréage gris en faible quantité non séparable	08/02/2018	JULIEN Mickaël
LOCALISATION		RESULTAT	
Sol		Amiante non détecté

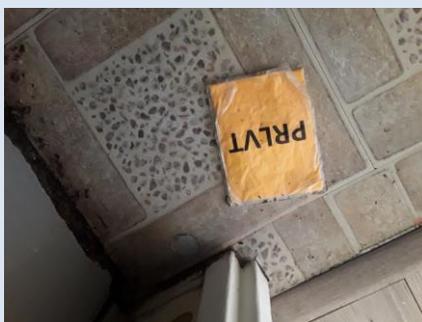
PRELEVEMENT : 81LAE0101P005			
NOM DU CLIENT	NUMERO DU DOSSIER	PIECE OU LOCAL	
OPH77	81LAE0101 08/02/2018	Salle de bains	
ELEMENT	DESCRIPTIF DU LABORATOIRE	DATE DE PRELEVEMENT	NOM DE L'OPERATEUR
Dalle de sol	Revêtement souple beige avec couche fibreuse + revêtement cassant marron + colle polymère incolore non séparable + colle polymère jaune non séparable + ragréage gris non séparable + sous couche de ragréage blanche non séparable + papier non séparable	08/02/2018	JULIEN Mickaël
LOCALISATION		RESULTAT	
Sol		Amiante non détecté

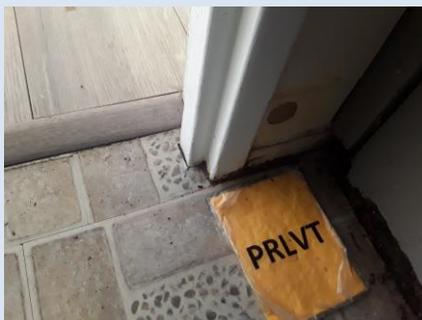
PRELEVEMENT : 81LAE0101P006			
NOM DU CLIENT	NUMERO DU DOSSIER	PIECE OU LOCAL	
OPH77	81LAE0101 08/02/2018	Salle de bains	
ELEMENT	DESCRIPTIF DU LABORATOIRE	DATE DE PRELEVEMENT	NOM DE L'OPERATEUR
Faïence 1	Colle beige + couche plâtrée blanche non séparable + peinture non séparable + carrelage	08/02/2018	JULIEN Mickaël
LOCALISATION		RESULTAT	
Mur D		Amiante non détecté

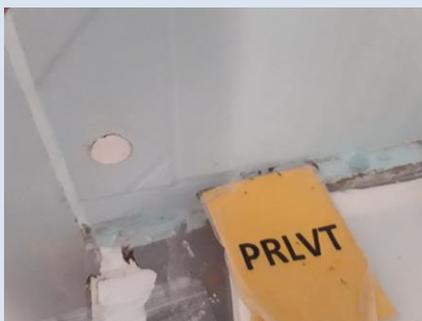
PRELEVEMENT : 81LAE0101P007

NOM DU CLIENT	NUMERO DU DOSSIER	PIECE OU LOCAL	
OPH77	81LAE0101 08/02/2018	Salle de bains	
ELEMENT	DESCRIPTIF DU LABORATOIRE	DATE DE PRELEVEMENT	NOM DE L'OPERATEUR
Faïence 2	Colle beige + couche plâtrée blanche avec couche cartonnée non séparable + peintures multiples non séparable + carrelage	08/02/2018	JULIEN Mickaël
LOCALISATION		RESULTAT	
Mur B		Amiante non détecté

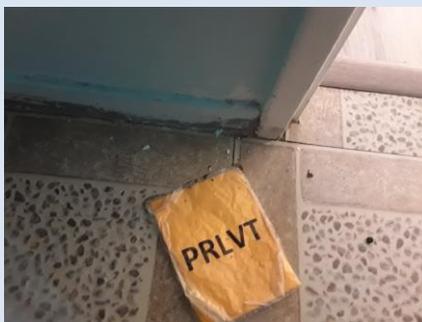
PRELEVEMENT : 81LAE0101P008

NOM DU CLIENT	NUMERO DU DOSSIER	PIECE OU LOCAL	
OPH77	81LAE0101 08/02/2018	Salle de bains	
ELEMENT	DESCRIPTIF DU LABORATOIRE	DATE DE PRELEVEMENT	NOM DE L'OPERATEUR
Enduit	Enduit plâtreux blanc en vrac + peintures multiples non séparable + toile fibreuse blanche non séparable	08/02/2018	JULIEN Mickaël
LOCALISATION		RESULTAT	
Mur D		Amiante non détecté

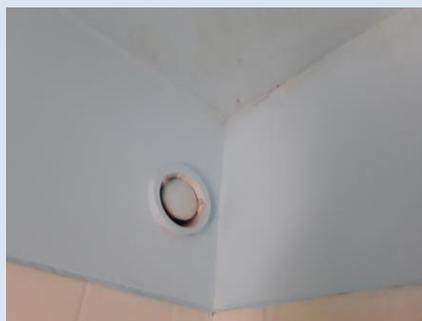
PRELEVEMENT : 81LAE0101P009			
NOM DU CLIENT	NUMERO DU DOSSIER	PIECE OU LOCAL	
OPH77	81LAE0101 08/02/2018	Salle de bains	
ELEMENT	DESCRIPTIF DU LABORATOIRE	DATE DE PRELEVEMENT	NOM DE L'OPERATEUR
Enduit béton	Enduit plâtreux beige en vrac non séparable + peintures multiples non séparable + toile fibreuse blanche non séparable	08/02/2018	JULIEN Mickaël
LOCALISATION		RESULTAT	
Plafond		Amiante détecté (Chrysotile)

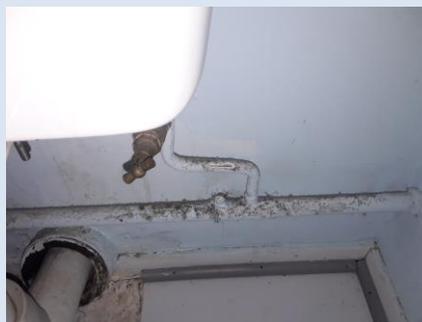
PRELEVEMENT : 81LAE0101P011			
NOM DU CLIENT	NUMERO DU DOSSIER	PIECE OU LOCAL	
OPH77	81LAE0101 08/02/2018	WC	
ELEMENT	DESCRIPTIF DU LABORATOIRE	DATE DE PRELEVEMENT	NOM DE L'OPERATEUR
Peinture	Peintures multiples + matériau en faible quantité en vrac avec poussières non séparable	08/02/2018	JULIEN Mickaël
LOCALISATION		RESULTAT	
Réseaux de distribution		Amiante non détecté

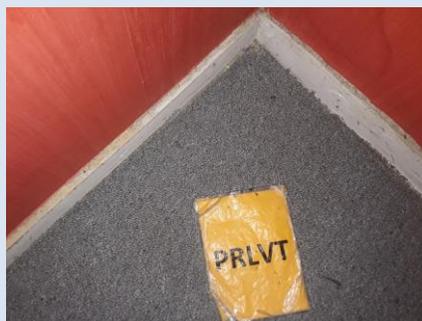
PRELEVEMENT : 81LAE0101P012			
NOM DU CLIENT	NUMERO DU DOSSIER	PIECE OU LOCAL	
OPH77	81LAE0101 08/02/2018	Débarras	
ELEMENT	DESCRIPTIF DU LABORATOIRE	DATE DE PRELEVEMENT	NOM DE L'OPERATEUR
Moquette	Moquette grise avec couche fibreuse + colle polymère jaune en faible quantité non séparable	08/02/2018	JULIEN Mickaël
LOCALISATION		RESULTAT	
Sol		Amiante non détecté

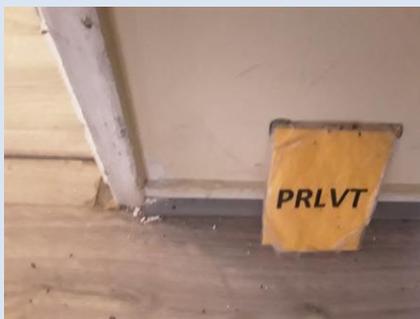
PRELEVEMENT : 81LAE0101P013			
NOM DU CLIENT	NUMERO DU DOSSIER		PIECE OU LOCAL
OPH77	81LAE0101 08/02/2018		Entrée
ELEMENT	DESCRIPTIF DU LABORATOIRE	DATE DE PRELEVEMENT	NOM DE L'OPERATEUR
Enduit	Enduit plâtreux beige en vrac + peintures multiples non séparable	08/02/2018	JULIEN Mickaël
LOCALISATION		RESULTAT	
Mur C		Amiante non détecté

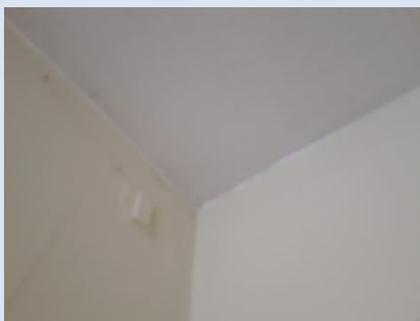
PRELEVEMENT : 81LAE0101P014			
NOM DU CLIENT	NUMERO DU DOSSIER		PIECE OU LOCAL
OPH77	81LAE0101 08/02/2018		Séjour
ELEMENT	DESCRIPTIF DU LABORATOIRE	DATE DE PRELEVEMENT	NOM DE L'OPERATEUR
Enduit béton	Enduit plâtreux beige en vrac + peintures multiples non séparable	08/02/2018	JULIEN Mickaël
LOCALISATION		RESULTAT	
Plafond		Amiante détecté (Chrysotile)

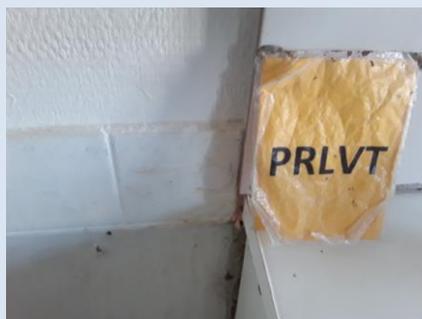
PRELEVEMENT : 81LAE0101P015

NOM DU CLIENT	NUMERO DU DOSSIER	PIECE OU LOCAL	
OPH77	81LAE0101 08/02/2018	Cuisine	
ELEMENT	DESCRIPTIF DU LABORATOIRE	DATE DE PRELEVEMENT	NOM DE L'OPERATEUR
Faïence 1	Colle beige + couche plâtreuse blanche avec couche cartonnée non séparable + peinture non séparable + carrelage	08/02/2018	JULIEN Mickaël
LOCALISATION		RESULTAT	
Mur A		Amiante non détecté

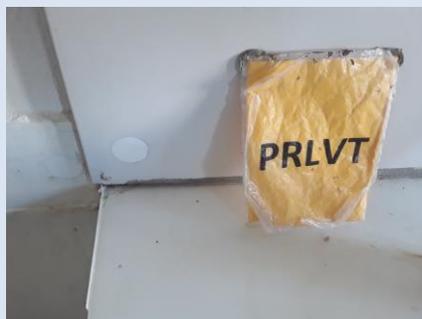
PRELEVEMENT : 81LAE0101P016

NOM DU CLIENT	NUMERO DU DOSSIER	PIECE OU LOCAL	
OPH77	81LAE0101 08/02/2018	Cuisine	
ELEMENT	DESCRIPTIF DU LABORATOIRE	DATE DE PRELEVEMENT	NOM DE L'OPERATEUR
Faïence 2	Colle beige + couche plâtreuse blanche avec couche cartonnée non séparable + carrelage + colle beige non séparable + carrelage	08/02/2018	JULIEN Mickaël
LOCALISATION		RESULTAT	
Mur A		Amiante non détecté

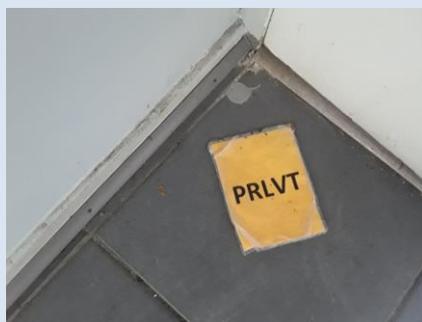
PRELEVEMENT : 81LAE0101P017			
NOM DU CLIENT	NUMERO DU DOSSIER	PIECE OU LOCAL	
OPH77	81LAE0101 08/02/2018	Cuisine	
ELEMENT	DESCRIPTIF DU LABORATOIRE	DATE DE PRELEVEMENT	NOM DE L'OPERATEUR
Carrelage	Colle grise non séparable + carrelage + matériau gris hétérogène non séparable + peinture non séparable + colle polymère jaune non séparable + colle polymère incolore non séparable + revêtement souple beige avec couche fibreuse + revêtement cassant g	08/02/2018	JULIEN Mickaël
LOCALISATION		RESULTAT	
Sol		Amiante non détecté

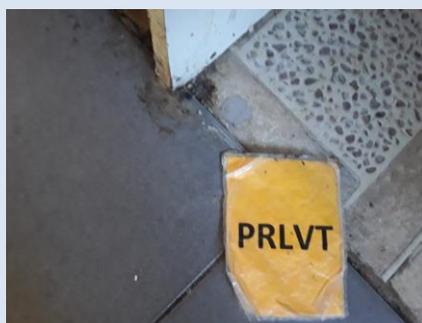
PRELEVEMENT : 81LAE0101P018			
NOM DU CLIENT	NUMERO DU DOSSIER	PIECE OU LOCAL	
OPH77	81LAE0101 08/02/2018	Cuisine	
ELEMENT	DESCRIPTIF DU LABORATOIRE	DATE DE PRELEVEMENT	NOM DE L'OPERATEUR
Dalle de sol	Revêtement souple beige + colle polymère jaune non séparable + revêtement cassant gris + colle polymère incolore non séparable + ragréage gris + matériau gris hétérogène non séparable + peinture en faible quantité non séparable	08/02/2018	JULIEN Mickaël
LOCALISATION		RESULTAT	
Sols sous évier		Amiante non détecté

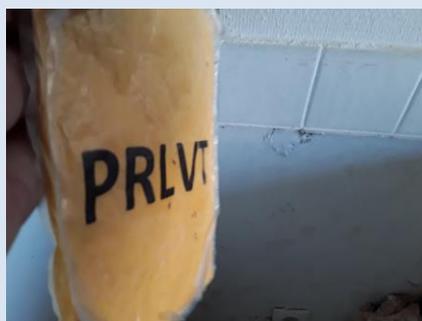
PRELEVEMENT : 81LAE0101P019			
NOM DU CLIENT	NUMERO DU DOSSIER	PIECE OU LOCAL	
OPH77	81LAE0101 08/02/2018	Cuisine	
ELEMENT	DESCRIPTIF DU LABORATOIRE	DATE DE PRELEVEMENT	NOM DE L'OPERATEUR
Enduit / Peinture plaque de plâtre	Enduit plâtreux blanc + peinture + carton non séparable + papier non séparable	08/02/2018	JULIEN Mickaël
LOCALISATION		RESULTAT	
Mur A		Amiante non détecté

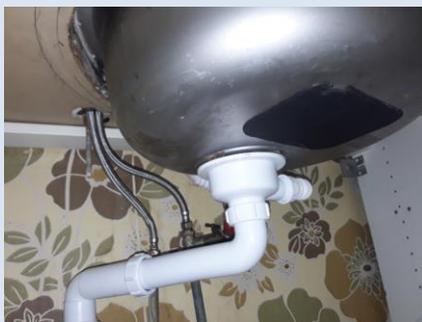
PRELEVEMENT : 81LAE0101P020			
NOM DU CLIENT	NUMERO DU DOSSIER	PIECE OU LOCAL	
OPH77	81LAE0101 08/02/2018	Cuisine	
ELEMENT	DESCRIPTIF DU LABORATOIRE	DATE DE PRELEVEMENT	NOM DE L'OPERATEUR
Revêtement bitumineux	Tampon bitumineux noir	08/02/2018	JULIEN Mickaël
LOCALISATION		RESULTAT	
Sous évier		Amiante non détecté
