## Rapport de mission de repérage des matériaux et produits contenant de l'amiante avant réalisation de travaux

### 5 PLACE DU FRONT POPULAIRE

77186 NOISIEL

RAPPORT N° :	81LAE0404	Laboratoire d'Analyses :	ITGA
Repérage réalisé le :	03/04/2018	Adresse laboratoire :	3 RUE ARMAND HERPIN LACROIX - CS 46537 35065 RENNES CEDEX
Accompagnateur :		Numéro d'accréditation :	1-5967
Par :	Mickaël JULIEN	Organisme d'assurance professionnelle :	AXA France
N° certificat :	CPDI 4129	Adresse assurance :	313 Terrasses de l'Arche 92727 NANTERRE CEDEX
Date d'obtention :	01/01/2017	N° de contrat d'assurance :	10063271004
Organisme certificateur	I.CERT Parc Edonia - Bâtiment G - Rue de la Terre Victoria - 35760 SAINT-GREGOIRE	Date de validité :	31/12/2018

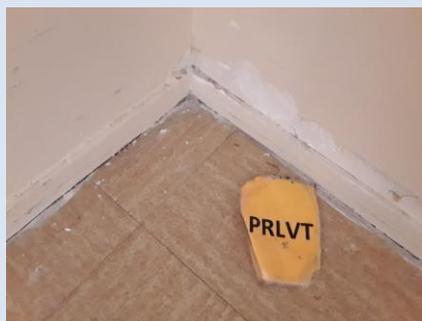
PRELEVEMENT : 81LAE0404P001			
NOM DU CLIENT	NUMERO DU DOSSIER	PIECE OU LOCAL	
OPH77	81LAE0404 03/04/2018	Chambre 2	
ELEMENT	DESCRIPTIF DU LABORATOIRE	DATE DE PRELEVEMENT	NOM DE L'OPERATEUR
Enduit béton	Enduit plâtreux blanc en vrac + carton non séparable + peinture non séparable	03/04/2018	JULIEN Mickaël
LOCALISATION		RESULTAT	
Mur C		Amiante détecté (Chrysotile)

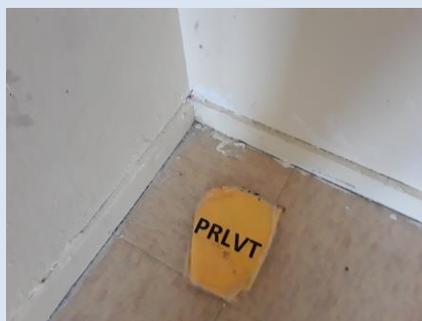
PRELEVEMENT : 81LAE0404P002			
NOM DU CLIENT	NUMERO DU DOSSIER	PIECE OU LOCAL	
OPH77	81LAE0404 03/04/2018	Chambre 3	
ELEMENT	DESCRIPTIF DU LABORATOIRE	DATE DE PRELEVEMENT	NOM DE L'OPERATEUR
Enduit	Enduit plâtreux blanc en vrac + peinture non séparable	03/04/2018	JULIEN Mickaël
LOCALISATION		RESULTAT	
Mur C		Amiante non détecté

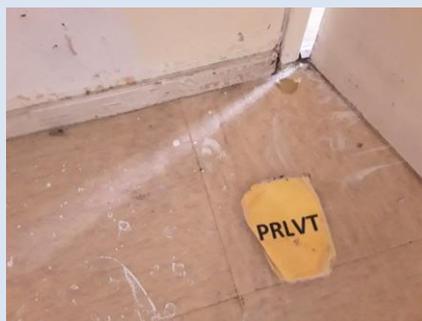
PRELEVEMENT : 81LAE0404P003			
NOM DU CLIENT	NUMERO DU DOSSIER	PIECE OU LOCAL	
OPH77	81LAE0404 03/04/2018	Chambre 3	
ELEMENT	DESCRIPTIF DU LABORATOIRE	DATE DE PRELEVEMENT	NOM DE L'OPERATEUR
Dalle de sol	Revêtement souple beige + colle polymère jaune non séparable + ragréage gris + matériau gris non séparable	03/04/2018	JULIEN Mickaël
LOCALISATION		RESULTAT	
Sol		Amiante non détecté

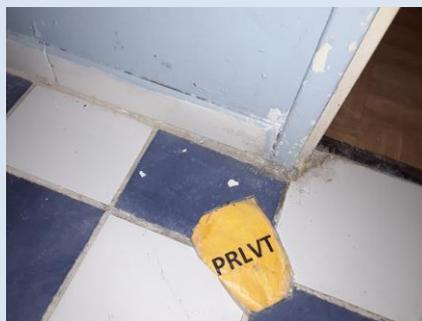
PRELEVEMENT : 81LAE0404P004			
NOM DU CLIENT	NUMERO DU DOSSIER	PIECE OU LOCAL	
OPH77	81LAE0404 03/04/2018	Salle de bains	
ELEMENT	DESCRIPTIF DU LABORATOIRE	DATE DE PRELEVEMENT	NOM DE L'OPERATEUR
Enduit	Enduit plâtreux blanc en vrac + peintures multiples non séparable	03/04/2018	JULIEN Mickaël
LOCALISATION		RESULTAT	
Mur D		Amiante non détecté

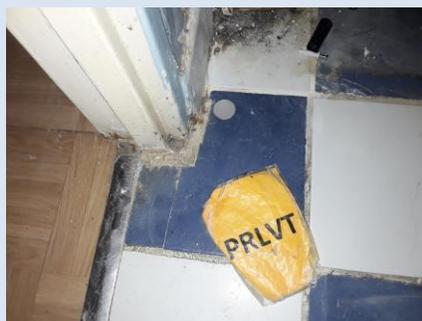
PRELEVEMENT : 81LAE0404P006			
NOM DU CLIENT	NUMERO DU DOSSIER	PIECE OU LOCAL	
OPH77	81LAE0404 03/04/2018	Salle de bains	
ELEMENT	DESCRIPTIF DU LABORATOIRE	DATE DE PRELEVEMENT	NOM DE L'OPERATEUR
Carrelage	Colle grise + carrelage	03/04/2018	JULIEN Mickaël
LOCALISATION		RESULTAT	
Sol		Amiante non détecté

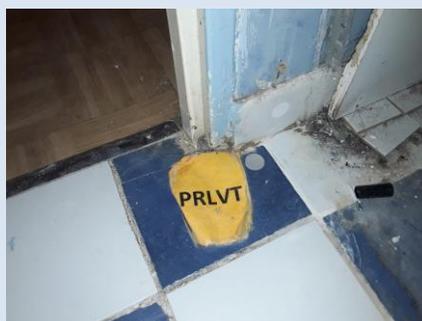
PRELEVEMENT : 81LAE0404P007			
NOM DU CLIENT	NUMERO DU DOSSIER	PIECE OU LOCAL	
OPH77	81LAE0404 03/04/2018	Salle de bains	
ELEMENT	DESCRIPTIF DU LABORATOIRE	DATE DE PRELEVEMENT	NOM DE L'OPERATEUR
Plinthes	Colle beige + matériau rouge en vrac non séparable + carrelage	03/04/2018	JULIEN Mickaël
LOCALISATION		RESULTAT	
Mur D		Amiante non détecté

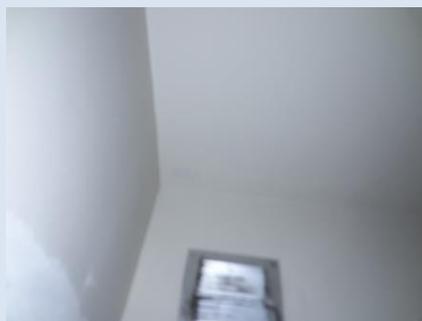
PRELEVEMENT : 81LAE0404P008			
NOM DU CLIENT	NUMERO DU DOSSIER	PIECE OU LOCAL	
OPH77	81LAE0404 03/04/2018	WC	
ELEMENT	DESCRIPTIF DU LABORATOIRE	DATE DE PRELEVEMENT	NOM DE L'OPERATEUR
Enduit béton	Enduit plâtreux blanc en vrac + peintures multiples en vrac non séparable	03/04/2018	JULIEN Mickaël
LOCALISATION		RESULTAT	
Plafond		Amiante détecté (Chrysotile)

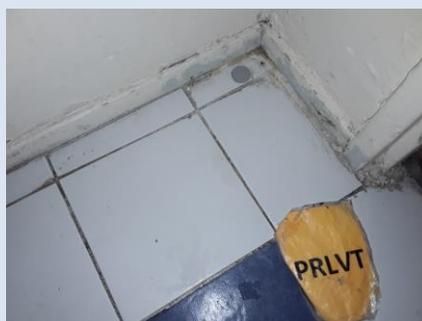
**PRELEVEMENT : 81LAE0404P009**

NOM DU CLIENT	NUMERO DU DOSSIER	PIECE OU LOCAL	
OPH77	81LAE0404 03/04/2018	WC	
ELEMENT	DESCRIPTIF DU LABORATOIRE	DATE DE PRELEVEMENT	NOM DE L'OPERATEUR
Carrelage	Colle beige + colle polymère jaune non séparable + ragréage gris + carrelage	03/04/2018	JULIEN Mickaël
LOCALISATION		RESULTAT	
Sol		Amiante non détecté

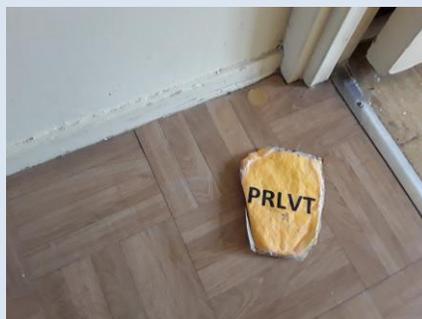
**PRELEVEMENT : 81LAE0404P010**

NOM DU CLIENT	NUMERO DU DOSSIER	PIECE OU LOCAL	
OPH77	81LAE0404 03/04/2018	Couloir	
ELEMENT	DESCRIPTIF DU LABORATOIRE	DATE DE PRELEVEMENT	NOM DE L'OPERATEUR
Revêtement souple	Revêtement souple beige + revêtement souple marron + colle polymère jaune non séparable + ragréage gris + sous couche de ragréage blanche non séparable + peinture non séparable	03/04/2018	JULIEN Mickaël

Sol

Amiante non détecté

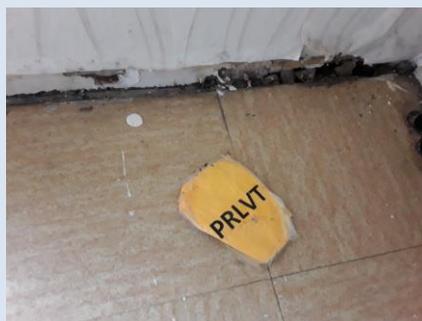
PRELEVEMENT : 81LAE0404P011			
NOM DU CLIENT	NUMERO DU DOSSIER	PIECE OU LOCAL	
OPH77	81LAE0404 03/04/2018	Séjour	
ELEMENT	DESCRIPTIF DU LABORATOIRE	DATE DE PRELEVEMENT	NOM DE L'OPERATEUR
Enduit plaque de plâtre	Enduit compact blanc + carton en faible quantité non séparable + matériau beige en faible quantité non séparable	03/04/2018	JULIEN Mickaël
LOCALISATION		RESULTAT	
Mur A		Amiante non détecté

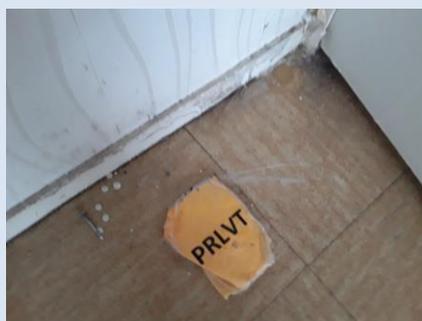
PRELEVEMENT : 81LAE0404P012			
NOM DU CLIENT	NUMERO DU DOSSIER	PIECE OU LOCAL	
OPH77	81LAE0404 03/04/2018	Séjour	
ELEMENT	DESCRIPTIF DU LABORATOIRE	DATE DE PRELEVEMENT	NOM DE L'OPERATEUR
Dalle de sol	Revêtement souple beige + colle polymère jaune non séparable + ragréage gris + matériau gris non séparable + sous couche de ragréage non séparable	03/04/2018	JULIEN Mickaël
LOCALISATION		RESULTAT	
Sol		Amiante non détecté

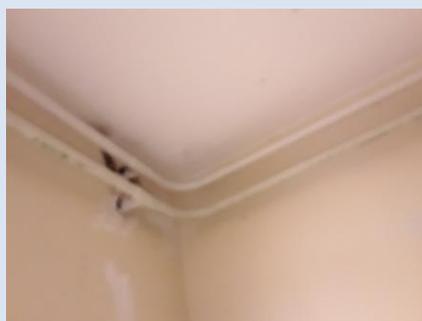
PRELEVEMENT : 81LAE0404P013			
NOM DU CLIENT	NUMERO DU DOSSIER	PIECE OU LOCAL	
OPH77	81LAE0404 03/04/2018	Entrée	
ELEMENT	DESCRIPTIF DU LABORATOIRE	DATE DE PRELEVEMENT	NOM DE L'OPERATEUR
Enduit béton	Enduit plâtreux blanc en vrac + peinture non séparable	03/04/2018	JULIEN Mickaël
LOCALISATION		RESULTAT	
Plafond		Amiante détecté (Chrysotile)	
EMPLACEMENT

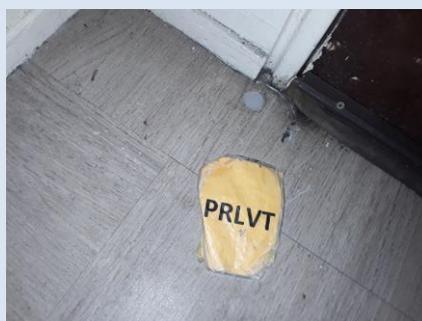
PRELEVEMENT : 81LAE0404P014			
NOM DU CLIENT	NUMERO DU DOSSIER	PIECE OU LOCAL	
OPH77	81LAE0404 03/04/2018	Entrée	
ELEMENT	DESCRIPTIF DU LABORATOIRE	DATE DE PRELEVEMENT	NOM DE L'OPERATEUR
Dalle de sol	Revêtement souple beige + colle polymère jaune avec poussières non séparable + ragréage gris + sous couche de ragréage grise non séparable	03/04/2018	JULIEN Mickaël
LOCALISATION		RESULTAT	
Sol		Amiante non détecté	
EMPLACEMENT

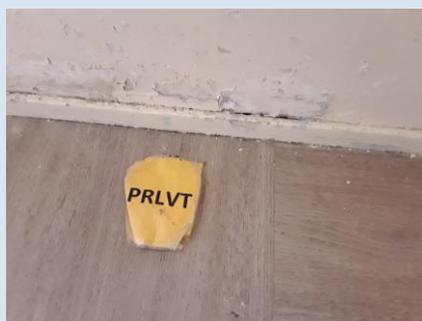
PRELEVEMENT : 81LAE0404P015			
NOM DU CLIENT	NUMERO DU DOSSIER	PIECE OU LOCAL	
OPH77	81LAE0404 03/04/2018	Cuisine	
ELEMENT	DESCRIPTIF DU LABORATOIRE	DATE DE PRELEVEMENT	NOM DE L'OPERATEUR
Enduit / Peinture plaque de plâtre	Enduit plâtreux blanc en vrac + carton non séparable + peintures multiples non séparable	03/04/2018	JULIEN Mickaël
LOCALISATION		RESULTAT	
Mur D		Amiante non détecté	
EMPLACEMENT
