Rapport de mission de repérage des matériaux et produits contenant de l'amiante avant réalisation de travaux

Norme NF X 46-020 V .2017

5 PLACE DU FRONT POPULAIRE

| RAPPORT N° : | 81LAE0501 | Laboratoire d'Analyses : | ITGA |

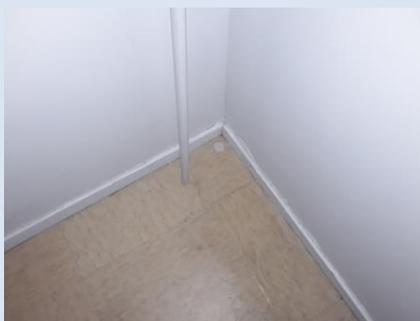
| PRELEVEMENT : 81LAE0501P002 | | | |

| PRELEVEMENT : 81LAE0501P002 | | | |
|---|---|---|---|
| Revêtement souple | Colle polymère jaune avec poussières non séparable + ragréage gris | 11/10/2019 | HANNOU Mohamed |
| Sol | | Fr2:Amiante non détecté | |

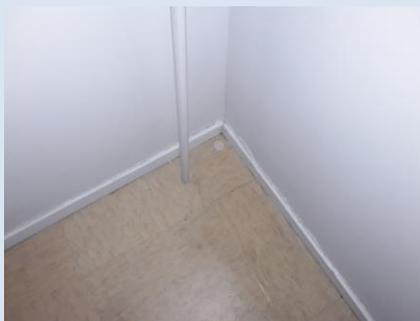
| PRELEVEMENT : 81LAE0501P003 | | | |

| PRELEVEMENT : 81LAE0501P003 | | | |
|---|---|---|---|
| Enduit béton | Peinture non séparable + enduit plâtreux blanc en vrac | 11/10/2019 | HANNOU Mohamed |
| Mur B | | Amiante non détecté | |
