## Rapport de mission de repérage des matériaux et produits contenant de l'amiante avant réalisation de travaux

5 PLACE DU FRONT POPULAIRE LGT 4

77186 NOISIEL

RAPPORT N° :	81LAE0604	Laboratoire d'Analyses :	ITGA
Repérage réalisé le :	15/01/2018	Adresse laboratoire :	3 RUE ARMAND HERPIN LACROIX - CS 46537 35065 RENNES CEDEX
Accompagnateur :		Numéro d'accréditation :	1-5967
Par :	Tristan BRUNOT	Organisme d'assurance professionnelle :	ALLIANZ
N° certificat :	CPDI 3541	Adresse assurance :	Direction Opérations Entreprises 5C Esplanade Charles de Gaulle 33081 BORDEAUX CEDEX
Date d'obtention :	27/12/2017	N° de contrat d'assurance :	55832566
Organisme certificateur	I.CERT PARC EDONIA - BAT G - RUE DE LA TERRE VICTORIA - 35760 SAINT GREGOIRE	Date de validité :	31/12/2018

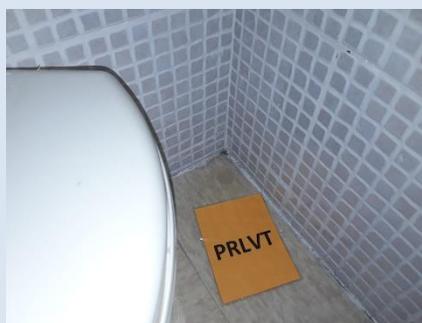
PRELEVEMENT : 81LAE0604P001			
NOM DU CLIENT	NUMERO DU DOSSIER		PIECE OU LOCAL
OPH77	81LAE0604 15/01/2018		Salle de bains
ELEMENT	DESCRIPTIF DU LABORATOIRE	DATE DE PRELEVEMENT	NOM DE L'OPERATEUR
Dalle de sol	Revêtement souple beige + colle polymère jaune non séparable + ragréage gris en vrac non séparable + sous couche de ragréage blanche en vrac non séparable	15/01/2018	BRUNOT Tristan
LOCALISATION		RESULTAT	
Sol		Amiante non détecté

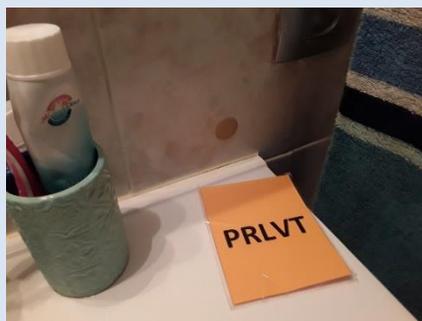
PRELEVEMENT : 81LAE0604P002			
NOM DU CLIENT	NUMERO DU DOSSIER		PIECE OU LOCAL
OPH77	81LAE0604 15/01/2018		Salle de bains
ELEMENT	DESCRIPTIF DU LABORATOIRE	DATE DE PRELEVEMENT	NOM DE L'OPERATEUR
Faïence 1	Colle beige non séparable + couche plâtrée blanche avec couche cartonnée + carrelage	15/01/2018	BRUNOT Tristan
LOCALISATION		RESULTAT	
Mur B		Amiante non détecté

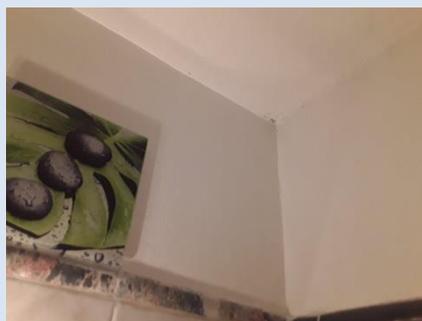
**PRELEVEMENT : 81LAE0604P003**

NOM DU CLIENT	NUMERO DU DOSSIER	PIECE OU LOCAL	
OPH77	81LAE0604 15/01/2018	Salle de bains	
ELEMENT	DESCRIPTIF DU LABORATOIRE	DATE DE PRELEVEMENT	NOM DE L'OPERATEUR
Enduit / Calicot	Enduit plâtreux blanc en vrac + peinture non séparable + papier en faible quantité non séparable	15/01/2018	BRUNOT Tristan
LOCALISATION		RESULTAT	
Mur B		Amiante non détecté

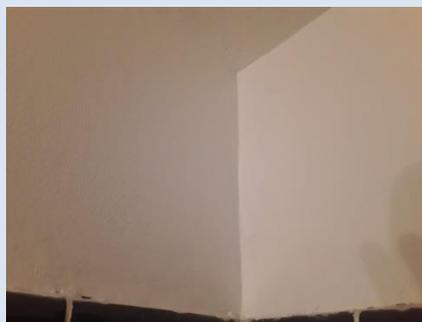
**PRELEVEMENT : 81LAE0604P004**

NOM DU CLIENT	NUMERO DU DOSSIER	PIECE OU LOCAL	
OPH77	81LAE0604 15/01/2018	Salle de bains	
ELEMENT	DESCRIPTIF DU LABORATOIRE	DATE DE PRELEVEMENT	NOM DE L'OPERATEUR
Enduit / Calicot	Enduit plâtreux blanc en vrac + peinture non séparable + toile fibreuse blanche non séparable + papier en faible quantité non séparable	15/01/2018	BRUNOT Tristan
LOCALISATION		RESULTAT	
Mur D		Amiante non détecté

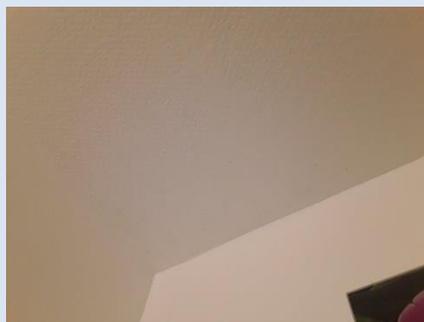
PRELEVEMENT : 81LAE0604P005			
NOM DU CLIENT	NUMERO DU DOSSIER	PIECE OU LOCAL	
OPH77	81LAE0604 15/01/2018	Salle de bains	
ELEMENT	DESCRIPTIF DU LABORATOIRE	DATE DE PRELEVEMENT	NOM DE L'OPERATEUR
Enduit béton	Enduit plâtreux blanc en vrac + peintures multiples non séparable	15/01/2018	BRUNOT Tristan
LOCALISATION		RESULTAT	
Plafond		Amiante non détecté
