Rapport de mission de repérage des matériaux et produits contenant de l'amiante avant réalisation de travaux

5 PLACE DU FRONT POPULAIRE APT 605

77186 NOISIEL
Aucun document disponible

RAPPORT N° :	OPH77 81LAE0605	Date d'émission du rapport :	14/08/2017
Le repérage a été réalisé le :	04/08/2017	Accompagnateur :	
Par :	Laurent CATE	Laboratoire d'Analyses :	ITGA
N° certificat de qualification :	CPDI3681	Adresse laboratoire :	3 RUE ARMAND HERPIN LACROIX - CS 46537 35065 RENNES CEDEX
Date d'obtention :	25/11/2015	Numéro d'accréditation :	1-5967
Le présent rapport est établi par une personne dont les compétences sont certifiées par :	I.Cert PARC EDONIA - BAT G - RUE DE LA TERRE VICTORIA - 35760 SAINT GREGOIRE	Organisme d'assurance professionnelle :	ALLIANZ
		Adresse assurance :	Direction Opérations Entreprises 5C Esplanade Charles de Gaulle 33081 BORDEAUX CEDEX
		N° de contrat d'assurance :	55897385
		Date de validité :	31/12/2017

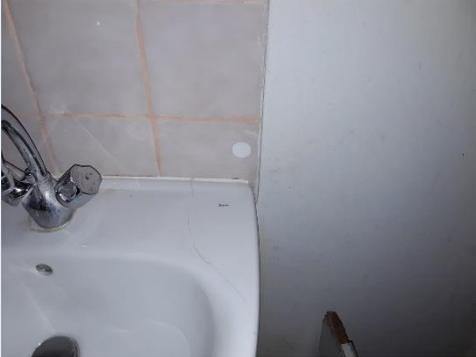
PRELEVEMENT : 81LAE0605P002		
NOM DU CLIENT	NUMERO DU DOSSIER	PIECE OU LOCAL
OPH77	81LAE0605 04/08/2017	Salle de bains
MATERIAU	DATE DE PRELEVEMENT	NOM DE L'OPERATEUR
Colle beige en vrac non séparable + peinture en faible quantité non séparable + papier en faible quantité non séparable + carrelage	04/08/2017	CATE Laurent
LOCALISATION	RESULTAT	
Mur B	Amiante non détecté	
EMPLACEMENT

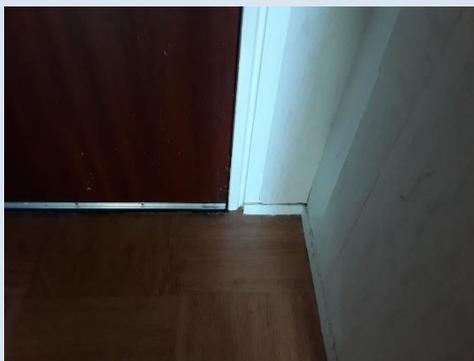
PRELEVEMENT : 81LAE0605P005		
NOM DU CLIENT	NUMERO DU DOSSIER	PIECE OU LOCAL
OPH77	81LAE0605 04/08/2017	Entrée
MATERIAU	DATE DE PRELEVEMENT	NOM DE L'OPERATEUR
Enduit plâtreux blanc en vrac + peinture non séparable + papier peint non séparable	04/08/2017	CATE Laurent
LOCALISATION		RESULTAT
Mur F		Amiante détecté (Chrysotile)

Fraction Analysée	Technique analytique et date d'analyse	Résultat	Type d'amiante	Nb de préparations
▶ Enduit plâtreux blanc en vrac + peinture non séparable + papier peint non séparable	META le 11/08/2017	Présence de fibres d'amiante	Chrysotile	1

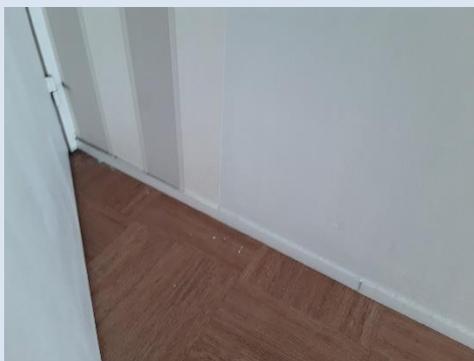
PRELEVEMENT : 81LAE0605P006		
NOM DU CLIENT	NUMERO DU DOSSIER	PIECE OU LOCAL
OPH77	81LAE0605 04/08/2017	Séjour
MATERIAU	DATE DE PRELEVEMENT	NOM DE L'OPERATEUR
Enduit plâtreux blanc en vrac non séparable + peinture non séparable + papier non séparable	04/08/2017	CATE Laurent
LOCALISATION		RESULTAT
Mur A		Amiante non détecté

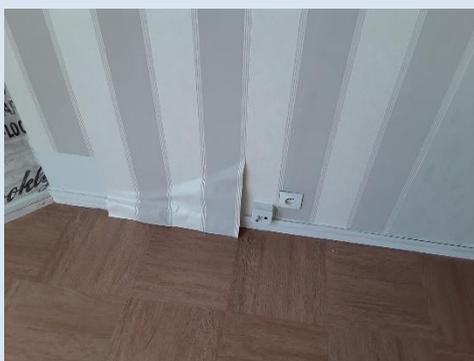
PRELEVEMENT : 81LAE0605P007		
NOM DU CLIENT	NUMERO DU DOSSIER	PIECE OU LOCAL
OPH77	81LAE0605 04/08/2017	Séjour
MATERIAU	DATE DE PRELEVEMENT	NOM DE L'OPERATEUR
Enduit plâtreux blanc en vrac + peinture non séparable + carton non séparable	04/08/2017	CATE Laurent
LOCALISATION		RESULTAT
Mur C		Amiante non détecté

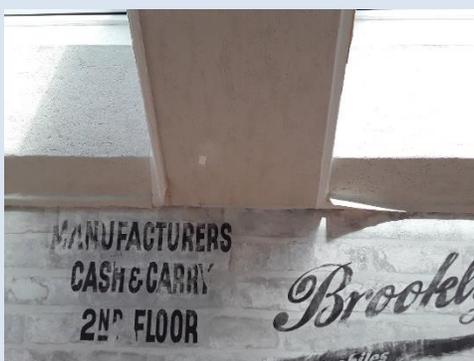
PRELEVEMENT : 81LAE0605P008		
NOM DU CLIENT	NUMERO DU DOSSIER	PIECE OU LOCAL
OPH77	81LAE0605 04/08/2017	Séjour
MATERIAU	DATE DE PRELEVEMENT	NOM DE L'OPERATEUR
Enduit plâtreux blanc en vrac + papier peint non séparable + peinture non séparable + carton non séparable	04/08/2017	CATE Laurent
LOCALISATION		RESULTAT
Plafond		Amiante non détecté

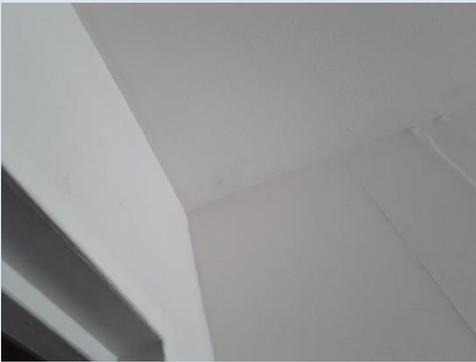
PRELEVEMENT : 81LAE0605P010		
NOM DU CLIENT OPH77	NUMERO DU DOSSIER 81LAE0605 04/08/2017	PIECE OU LOCAL Chambre 1
MATERIAU Enduit plâtreux blanc en vrac + peinture non séparable	DATE DE PRELEVEMENT 04/08/2017	NOM DE L'OPERATEUR CATE Laurent
LOCALISATION Plafond	RESULTAT Amiante non détecté	
EMPLACEMENT
