## Rapport de mission de repérage des matériaux et produits contenant de l'amiante avant réalisation de travaux

8 PLACE DU FRONT POPULAIRE LGT 2

77186 NOISIEL

| RAPPORT N° : | 81LAF0202 | Laboratoire d'Analyses : | ITGA |

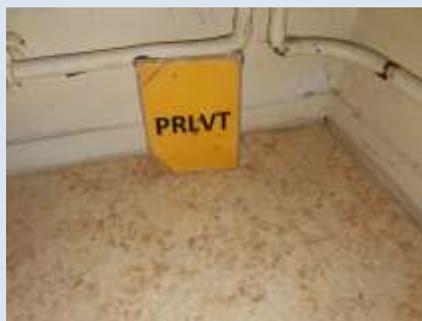
| PRELEVEMENT : 81LAF0202P001 | | | |

| PRELEVEMENT : 81LAF0202P001 | | | |
|---|---|---|---|
| Enduit / Peinture plaque de plâtre | Enduit plâtreux blanc en vrac + peinture non séparable + carton non séparable | 02/01/2018 | JULIEN Mickaël |
| Mur E | | Amiante non détecté | |

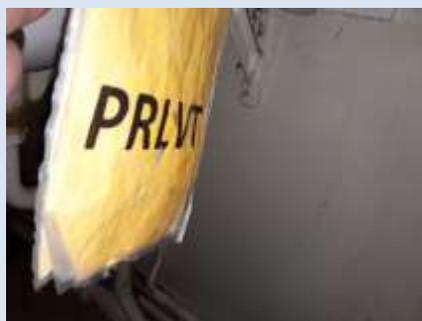
| PRELEVEMENT : 81LAF0202P002 | | | |

| PRELEVEMENT : 81LAF0202P002 | | | |
|---|--|---|---|
| Enduit béton | Enduit plâtreux blanc en vrac + peinture non séparable | 02/01/2018 | JULIEN Mickaël |
| Mur B | | Amiante non détecté | |

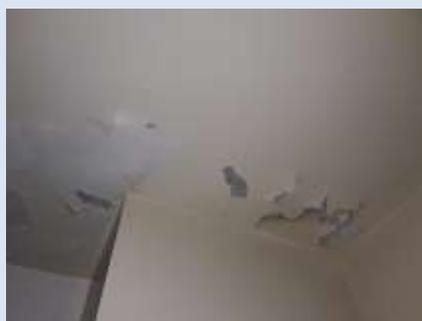
PRELEVEMENT : 81LAF0202P003

| PIECE | ETAGE | ELEMENTS | DESCRIPTIF LABORATOIRE | Echantillon | REPERAGE | ETAT | RESULTAT | METHODE |
|---|---|---|--|---|---|---|---|---|
| Salle de bains et WC | | Enduit béton | Enduit plâtreux blanc en vrac + peinture non séparable | 81LAF0202P003 | Plafond | DEGRADATION PARTIELLE | Amiante non détecté | RESULTAT ANALYSE |

| NOM DU CLIENT | NUMERO DU DOSSIER | PIECE OU LOCAL | |
|---|--|---|---|
| Enduit béton | Enduit plâtreux blanc en vrac + peinture non séparable | 02/01/2018 | JULIEN Mickaël |
| Plafond | | Amiante non détecté | |

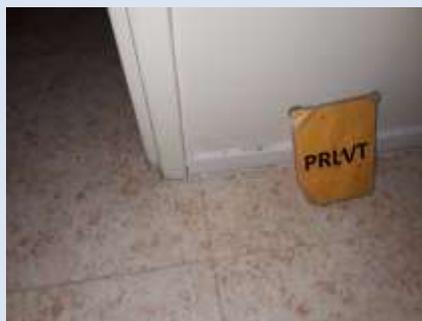
PRELEVEMENT : 81LAF0202P004

| NOM DU CLIENT | NUMERO DU DOSSIER | PIECE OU LOCAL | |
|---|--|---|---|
| Enduit | Enduit plâtreux blanc en vrac + peinture non séparable | 02/01/2018 | JULIEN Mickaël |
| Mur F | | Amiante non détecté | |

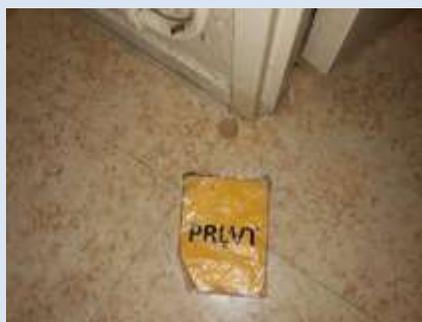
| PRELEVEMENT : 81LAF0202P005 | | | |

| PRELEVEMENT : 81LAF0202P005 | | | |
|---|--|---|---|
| Dalle de sol | Revêtement souple blanc + revêtement souple beige + colle polymère jaune non séparable + ragréage gris + ragréage rose non séparable + sous couche de ragréage blanche non séparable | 02/01/2018 | JULIEN Mickaël |
| Sol | | Amiante non détecté | |

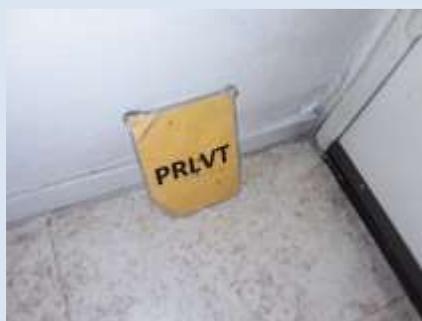
| PRELEVEMENT : 81LAF0202P006 | | | |

| PIECE | ETAGE | ELEMENTS | DESCRIPTIF LABORATOIRE | Echantillon | REPERAGE | ETAT | RESULTAT |
|---|---|---|---|---|---|---|---|
| Couloir | | Enduit béton | Enduit plâtreux blanc en vrac + peinture avec couche en toile non séparable | 81LAF0202P006 | Mur E | BON ETAT | Amiante détecté (Chrysotile) |

| PRELEVEMENT : 81LAF0202P006 | | | |
|---|---|---|---|
| Enduit béton | Enduit plâtreux blanc en vrac + peinture avec couche en toile non séparable | 02/01/2018 | JULIEN Mickaël |
| Mur E | | Amiante détecté (Chrysotile) | |

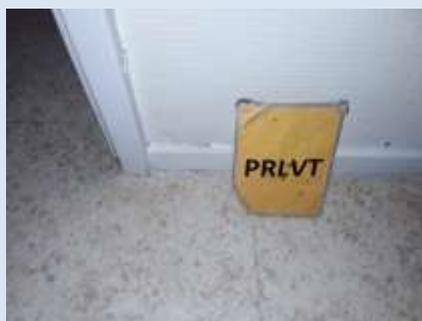
**PRELEVEMENT : 81LAF0202P007**

| NOM DU CLIENT | NUMERO DU DOSSIER | PIECE OU LOCAL | |
|---|---|---|---|
| Enduit | Enduit plâtreux blanc en vrac + peinture avec couche en toile non séparable | 02/01/2018 | JULIEN Mickaël |
| Mur B | | Amiante non détecté | |

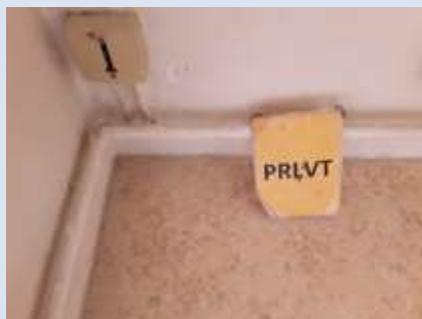
**PRELEVEMENT : 81LAF0202P008**

| NOM DU CLIENT | NUMERO DU DOSSIER | PIECE OU LOCAL | |
|---|--|---|---|
| Enduit / Peinture plaque de plâtre | Enduit plâtreux blanc en vrac + peinture avec couche en toile non séparable + carton non séparable | 02/01/2018 | JULIEN Mickaël |
| Mur B | | Amiante non détecté | |

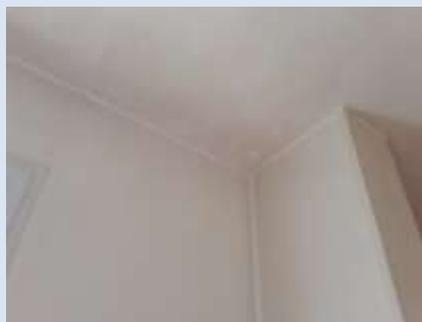
| PRELEVEMENT : 81LAF0202P009 | | | |

| PIECE | ETAGE | ELEMENTS | DESCRIPTIF LABORATOIRE | Echantillon | REPERAGE | ETAT | RESULTAT |
|---|---|---|---|---|---|---|---|
| Séjour | | Enduit béton | Enduit plâtreux blanc en vrac + peinture non séparable | 81LAF0202P009 | Plafond | BON ETAT | Amiante détecté (Chrysotile) |

| PRELEVEMENT : 81LAF0202P009 | | | |
|---|--|---|---|
| Enduit béton | Enduit plâtreux blanc en vrac + peinture non séparable | 02/01/2018 | JULIEN Mickaël |
| Plafond | | Amiante détecté (Chrysotile) | |

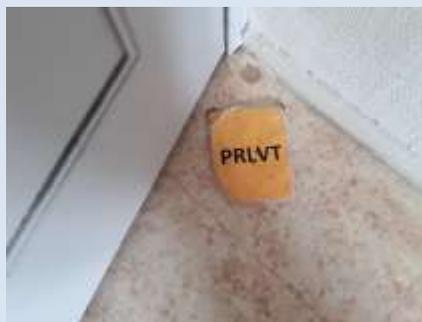
| PRELEVEMENT : 81LAF0202P010 | | | |

| PRELEVEMENT : 81LAF0202P010 | | | |
|---|---|---|---|
| Dalle de sol | Revêtement souple beige + revêtement souple marron + colle polymère jaune non séparable + ragréage gris + ragréage rose non séparable + sous couche de ragréage blanche non séparable | 02/01/2018 | JULIEN Mickaël |
| Sol | | Amiante non détecté | |
