## Rapport de mission de repérage des matériaux et produits contenant de l'amiante avant réalisation de travaux

10 PLACE DU FRONT POPULAIRE LGT 1

77186 NOISIEL

RAPPORT N° :	81LAG0201	Laboratoire d'Analyses :	ITGA
Repérage réalisé le :	08/02/2018	Adresse laboratoire :	3 RUE ARMAND HERPIN LACROIX - CS 46537 35065 RENNES CEDEX
Accompagnateur :		Numéro d'accréditation :	1-5967
Par :	Laurent CATE	Organisme d'assurance professionnelle :	ALLIANZ
N° certificat :	CPDI3681	Adresse assurance :	Direction Opérations Entreprises 5C Esplanade Charles de Gaulle 33081 BORDEAUX CEDEX
Date d'obtention :	25/11/2015	N° de contrat d'assurance :	55832566
Organisme certificateur	I.Cert PARC EDONIA - BAT G - RUE DE LA TERRE VICTORIA - 35760 SAINT GREGOIRE	Date de validité :	31/12/2018

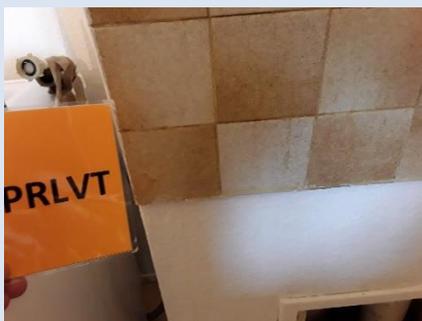
PRELEVEMENT : 81LAG0201P003			
NOM DU CLIENT	NUMERO DU DOSSIER		PIECE OU LOCAL
OPH77	81LAG0201 08/02/2018		Cuisine
ELEMENT	DESCRIPTIF DU LABORATOIRE	DATE DE PRELEVEMENT	NOM DE L'OPERATEUR
Faïence 1	Colle beige + peinture non séparable + couche plâtreuse blanche non séparable + carrelage	08/02/2018	CATE Laurent
LOCALISATION		RESULTAT	
Mur D		Amiante non détecté

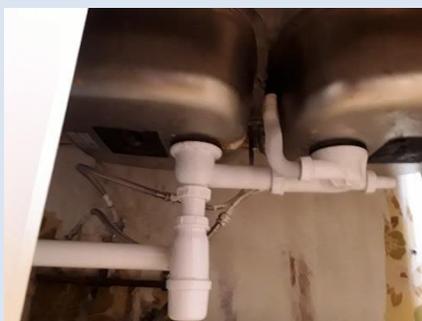
PRELEVEMENT : 81LAG0201P004			
NOM DU CLIENT	NUMERO DU DOSSIER		PIECE OU LOCAL
OPH77	81LAG0201 08/02/2018		Cuisine
ELEMENT	DESCRIPTIF DU LABORATOIRE	DATE DE PRELEVEMENT	NOM DE L'OPERATEUR
Revêtement bitumineux	Matériau bitumineux noir	08/02/2018	CATE Laurent
LOCALISATION		RESULTAT	
Sous évier		Amiante non détecté

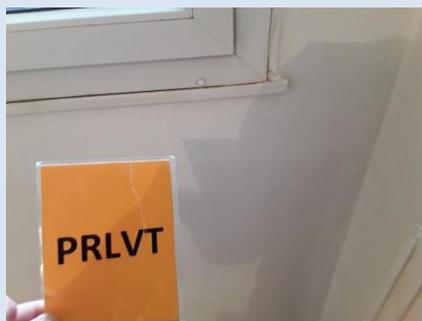
PRELEVEMENT : 81LAG0201P005			
NOM DU CLIENT	NUMERO DU DOSSIER	PIECE OU LOCAL	
OPH77	81LAG0201 08/02/2018	Cuisine	
ELEMENT	DESCRIPTIF DU LABORATOIRE	DATE DE PRELEVEMENT	NOM DE L'OPERATEUR
Enduit	Enduit plâtreux blanc en vrac + peinture non séparable + papier non séparable + papier peint non séparable + carton non séparable	08/02/2018	CATE Laurent
LOCALISATION		RESULTAT	
Mur B		Amiante détecté (Chrysotile)

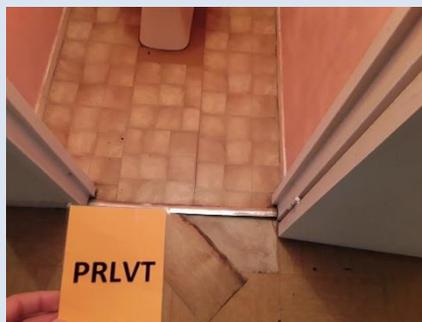
PRELEVEMENT : 81LAG0201P006			
NOM DU CLIENT	NUMERO DU DOSSIER	PIECE OU LOCAL	
OPH77	81LAG0201 08/02/2018	Dégagement	
ELEMENT	DESCRIPTIF DU LABORATOIRE	DATE DE PRELEVEMENT	NOM DE L'OPERATEUR
Colle	Colle polymère jaune + ragréage gris non séparable + sous couche de ragréage blanche non séparable	08/02/2018	CATE Laurent
LOCALISATION		RESULTAT	
Sol		Amiante non détecté

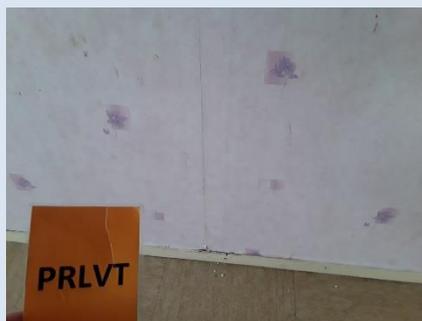
PRELEVEMENT : 81LAG0201P007			
NOM DU CLIENT	NUMERO DU DOSSIER		PIECE OU LOCAL
OPH77	81LAG0201 08/02/2018		Chambre 2
ELEMENT	DESCRIPTIF DU LABORATOIRE	DATE DE PRELEVEMENT	NOM DE L'OPERATEUR
Enduit béton	Enduit plâtreux blanc + matériau gris en faible quantité non séparable + peinture non séparable + papier peint non séparable	08/02/2018	CATE Laurent
LOCALISATION		RESULTAT	
Mur C		Amiante détecté (Chrysotile)

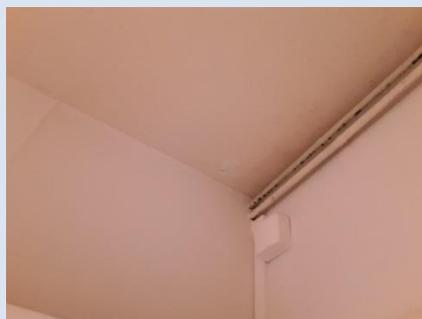
PRELEVEMENT : 81LAG0201P008			
NOM DU CLIENT	NUMERO DU DOSSIER		PIECE OU LOCAL
OPH77	81LAG0201 08/02/2018		Dégagement
ELEMENT	DESCRIPTIF DU LABORATOIRE	DATE DE PRELEVEMENT	NOM DE L'OPERATEUR
Enduit	Enduit plâtreux blanc en vrac + peinture non séparable	08/02/2018	CATE Laurent
LOCALISATION		RESULTAT	
Plafond		Amiante non détecté

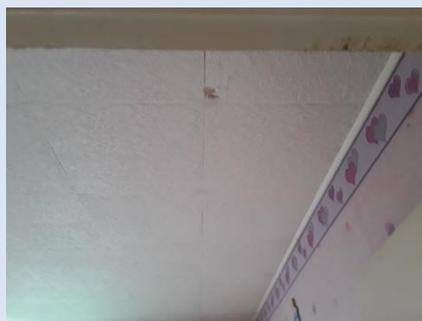
PRELEVEMENT : 81LAG0201P009			
NOM DU CLIENT	NUMERO DU DOSSIER	PIECE OU LOCAL	
OPH77	81LAG0201 08/02/2018	Chambre 2	
ELEMENT	DESCRIPTIF DU LABORATOIRE	DATE DE PRELEVEMENT	NOM DE L'OPERATEUR
Dalle de polystyrènes	Matériau plâtreux blanc + matériau beige non séparable + polystyrène expansé (billes) non séparable	08/02/2018	CATE Laurent
LOCALISATION		RESULTAT	
Plafond		Amiante non détecté

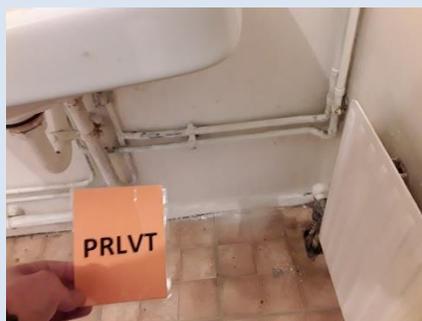
PRELEVEMENT : 81LAG0201P011			
NOM DU CLIENT	NUMERO DU DOSSIER	PIECE OU LOCAL	
OPH77	81LAG0201 08/02/2018	Salle de bains 1	
ELEMENT	DESCRIPTIF DU LABORATOIRE	DATE DE PRELEVEMENT	NOM DE L'OPERATEUR
Faïence 1	Colle beige + peinture non séparable + matériau compact gris hétérogène non séparable + carrelage	08/02/2018	CATE Laurent
LOCALISATION		RESULTAT	
Mur B		Amiante non détecté

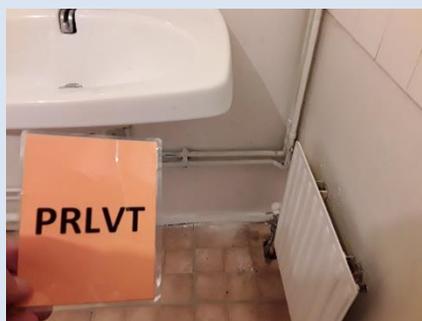
PRELEVEMENT : 81LAG0201P012			
NOM DU CLIENT	NUMERO DU DOSSIER	PIECE OU LOCAL	
OPH77	81LAG0201 08/02/2018	Salle de bains 1	
ELEMENT	DESCRIPTIF DU LABORATOIRE	DATE DE PRELEVEMENT	NOM DE L'OPERATEUR
Enduit	Enduit plâtreux blanc en faible quantité + matériau gris en faible quantité non séparable + peintures multiples non séparable + matériau mousse blanche non séparable	08/02/2018	CATE Laurent
LOCALISATION		RESULTAT	
Mur B		Amiante non détecté

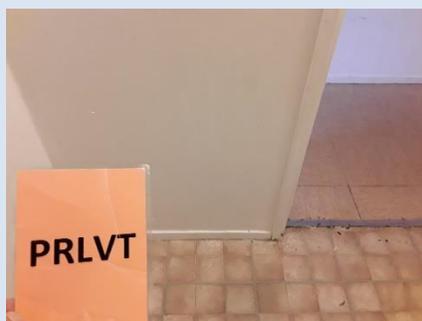
PRELEVEMENT : 81LAG0201P013			
NOM DU CLIENT	NUMERO DU DOSSIER	PIECE OU LOCAL	
OPH77	81LAG0201 08/02/2018	Salle de bains 1	
ELEMENT	DESCRIPTIF DU LABORATOIRE	DATE DE PRELEVEMENT	NOM DE L'OPERATEUR
Enduit	Enduit plâtreux blanc en vrac + matériau mousse blanche non séparable + peinture non séparable	08/02/2018	CATE Laurent
LOCALISATION		RESULTAT	
Mur D		Amiante non détecté

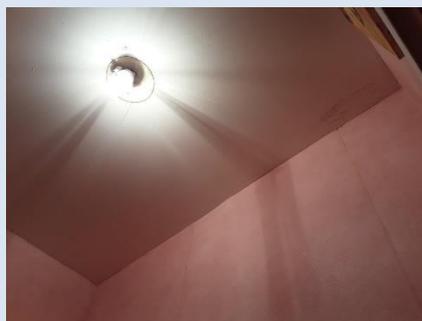
PRELEVEMENT : 81LAG0201P014			
NOM DU CLIENT	NUMERO DU DOSSIER	PIECE OU LOCAL	
OPH77	81LAG0201 08/02/2018	WC	
ELEMENT	DESCRIPTIF DU LABORATOIRE	DATE DE PRELEVEMENT	NOM DE L'OPERATEUR
Enduit	Enduit plâtreux blanc en vrac + peinture non séparable	08/02/2018	CATE Laurent
LOCALISATION		RESULTAT	
Plafond		Amiante non détecté

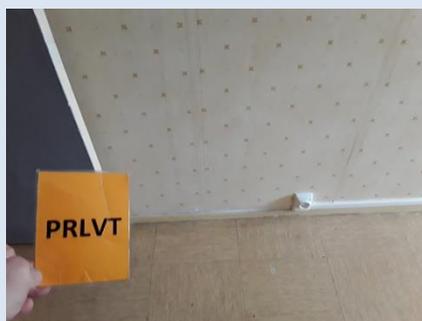
PIECE	ETAGE	ELEMENTS	DESCRIPTIF LABORATOIRE	REPERAGE	Echantillon	METHODE	ETAT	RESULTAT
Cuisine		Enduit	Enduit plâtreux blanc en vrac + peinture non séparable + papier non séparable + papier peint non séparable + carton non séparable	Mur B	81LAG0201P005	RESULTAT ANALYSE	BON ETAT	Amiante détecté (Chrysotile)
Chambre 2		Enduit béton	Enduit plâtreux blanc + matériau gris en faible quantité non séparable + peinture non séparable + papier peint non séparable	Mur C	81LAG0201P007	RESULTAT ANALYSE	BON ETAT	Amiante détecté (Chrysotile)
Chambre 1		Enduit	Enduit plâtreux blanc + papiers peints non séparable	Mur A	81LAG0201P015	RESULTAT ANALYSE	BON ETAT	Amiante détecté (Chrysotile)

PIECE	ETAGE	ELEMENTS	DESCRIPTIF LABORATOIRE	Echantillon	REPERAGE	ETAT	RESULTAT
Cuisine		Enduit	Enduit plâtreux blanc en vrac + peinture non séparable + papier non séparable + papier peint non séparable + carton non séparable	81LAG0201P005	Mur B	BON ETAT	Amiante détecté (Chrysotile)
Chambre 2		Enduit béton	Enduit plâtreux blanc + matériau gris en faible quantité non séparable + peinture non séparable + papier peint non séparable	81LAG0201P007	Mur C	BON ETAT	Amiante détecté (Chrysotile)
Chambre 1		Enduit	Enduit plâtreux blanc + papiers peints non séparable	81LAG0201P015	Mur A	BON ETAT	Amiante détecté (Chrysotile)

PRELEVEMENT : 81LAG0201P015			
NOM DU CLIENT	NUMERO DU DOSSIER		PIECE OU LOCAL
OPH77	81LAG0201 08/02/2018		Chambre 1
ELEMENT	DESCRIPTIF DU LABORATOIRE	DATE DE PRELEVEMENT	NOM DE L'OPERATEUR
Enduit	Enduit plâtreux blanc + papiers peints non séparable	08/02/2018	CATE Laurent
LOCALISATION		RESULTAT	
Mur A		Amiante détecté (Chrysotile)

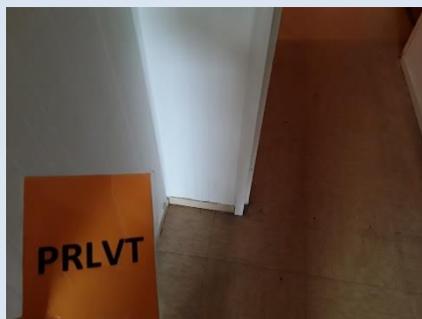
PRELEVEMENT : 81LAG0201P016			
NOM DU CLIENT	NUMERO DU DOSSIER		PIECE OU LOCAL
OPH77	81LAG0201 08/02/2018		Chambre 1
ELEMENT	DESCRIPTIF DU LABORATOIRE	DATE DE PRELEVEMENT	NOM DE L'OPERATEUR
Enduit	Enduit plâtreux blanc en vrac + peinture non séparable + papier peint non séparable + papier non séparable	08/02/2018	CATE Laurent
LOCALISATION		RESULTAT	
Mur D		Amiante non détecté

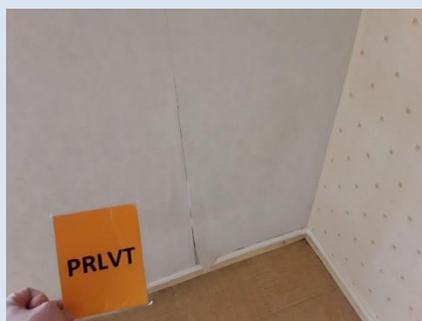
Chambre 1		Enduit	Enduit plâtreux blanc en vrac + papier peint non séparable	81LAG0201P017	Mur B	BON ETAT	Amiante non détecté	RESULTAT ANALYSE

PRELEVEMENT : 81LAG0201P017			
NOM DU CLIENT	NUMERO DU DOSSIER	PIECE OU LOCAL	
OPH77	81LAG0201 08/02/2018	Chambre 1	
ELEMENT	DESCRIPTIF DU LABORATOIRE	DATE DE PRELEVEMENT	NOM DE L'OPERATEUR
Enduit	Enduit plâtreux blanc en vrac + papier peint non séparable	08/02/2018	CATE Laurent
LOCALISATION		RESULTAT	
Mur B		Amiante non détecté	
EMPLACEMENT
