Rapport de mission de repérage des matériaux et produits contenant de l'amiante avant réalisation de travaux

Référence : RAAT_81LAA0103

Le 11/06/2021

Adresse : 1 place DU FRONT POPULAIRE 77186 NOISIEL

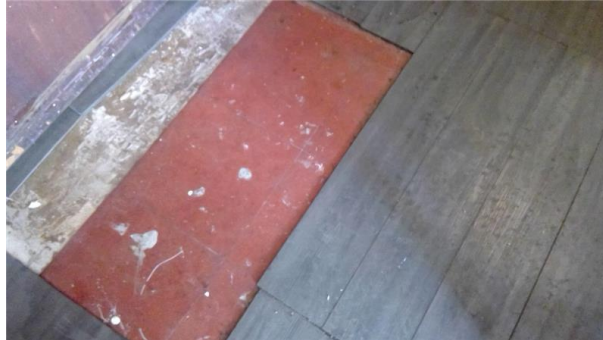
ANNEXE : Fiches d'identification et de cotation
PRELEVEMENT : P001
Emplacement

Nom du client	Numéro de dossier	Localisation
HABITAT 77 OPH DE SEINE DE MARNE	RAAT_81LAA0103	1er - Entrée Plancher - Sol
Nom de l'opérateur	Date de prélèvement	Matériau
Rabah AYOUAZ	11/06/2021	Colle - Linoleum+parquet
Résultat amiante		
absence d'amiante

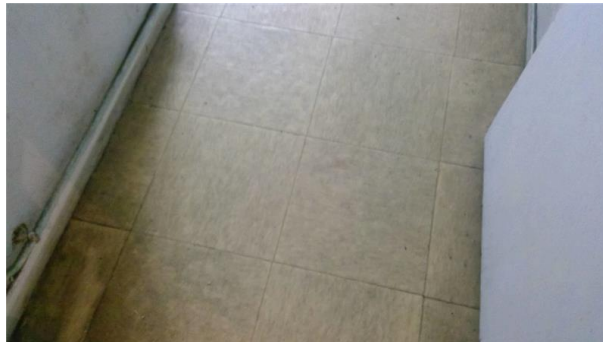
PRELEVEMENT : P002
Emplacement

Nom du client	Numéro de dossier	Localisation
HABITAT 77 OPH DE SEINE DE MARNE	RAAT_81LAA0103	1er - Chambre Plancher - Sol
Nom de l'opérateur	Date de prélèvement	Matériau
Rabah AYOUAZ	11/06/2021	Colle - Linoleum
Résultat amiante		
absence d'amiante

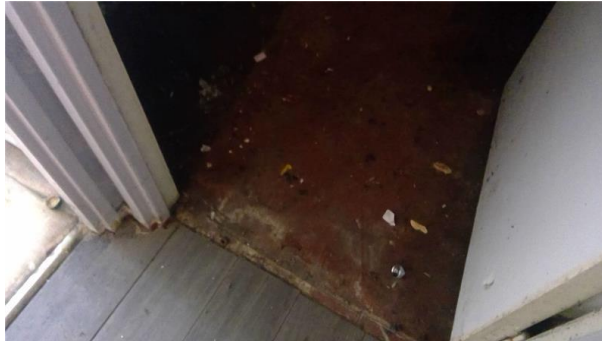
PRELEVEMENT : P003

Nom du client	Numéro de dossier	Localisation
HABITAT 77 OPH DE SEINE DE MARNE	RAAT_81LAA0103	1er - Débarras Plancher - Sol
Nom de l'opérateur	Date de prélèvement	Matériau
Rabah AYOUAZ	11/06/2021	Colle - Moquette
Résultat amiante		
absence d'amiante

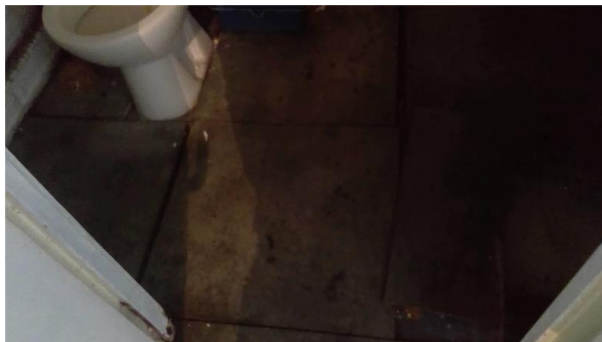
PRELEVEMENT : P004

Nom du client	Numéro de dossier	Localisation
HABITAT 77 OPH DE SEINE DE MARNE	RAAT_81LAA0103	1er - Salle de bains/WC Plancher - Sol
Nom de l'opérateur	Date de prélèvement	Matériau
Rabah AYOUAZ	11/06/2021	Colle - Linoleum+parquet
Résultat amiante		
absence d'amiante

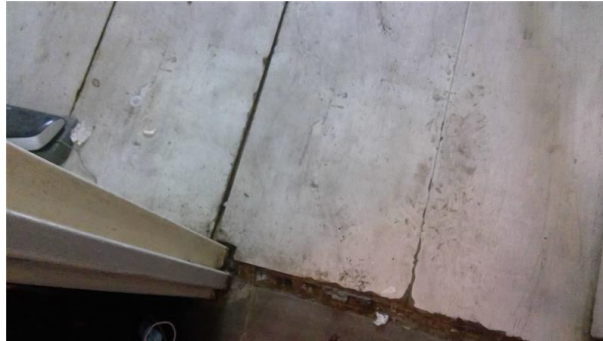
PRELEVEMENT : P005

Nom du client	Numéro de dossier	Localisation
HABITAT 77 OPH DE SEINE DE MARNE	RAAT_81LAA0103	1er - Cuisine Plancher - Sol
Nom de l'opérateur	Date de prélèvement	Matériau
Rabah AYOUIAZ	11/06/2021	Colle - Linoleum+parquet
Résultat amiante		
absence d'amiante

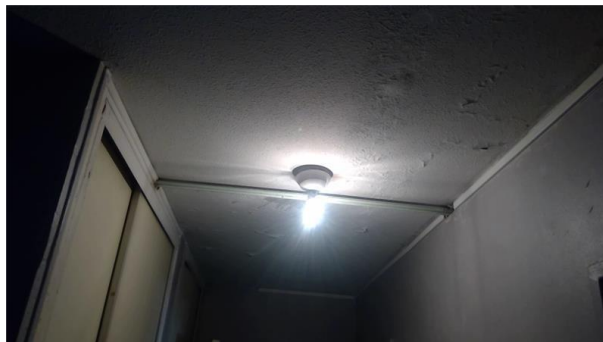
PRELEVEMENT : P006

Nom du client	Numéro de dossier	Localisation
HABITAT 77 OPH DE SEINE DE MARNE	RAAT_81LAA0103	1er - Entrée Plafond - Plafond
Nom de l'opérateur	Date de prélèvement	Matériau
Rabah AYOUIAZ	11/06/2021	Enduit / Plâtre - Peinture
Résultat amiante		
Présence d'amiante (Fibres d'amiante de type chrysotile)

- **N° 21H017760-006** - Référence *P006-1er - Entrée - Plafond - Plafond - Enduit / Plâtre - Peinture*, prélevé par vos soins, et analysé par Eurofins Lab Environment Testing Portugal, Unipessoal Lda.

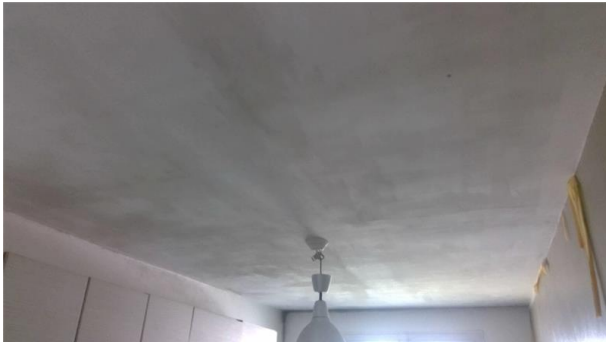
PRELEVEMENT : P007		
Emplacement

Nom du client	Numéro de dossier	Localisation
HABITAT 77 OPH DE SEINE DE MARNE	RAAT_81LAA0103	1er - Cuisine Plafond - Plafond
Nom de l'opérateur	Date de prélèvement	Matériau
Rabah AYOUAZ	11/06/2021	Enduit / Plâtre - Peinture
Résultat amiante		
Présence d'amiante (Fibres d'amiante de type chrysotile)

- **N° 21H017760-007** - Référence *P007-1er - Cuisine - Plafond - Plafond - Enduit / Plâtre - Peinture*, prélevé par vos soins, et analysé par Eurofins Lab Environment Testing Portugal, Unipessoal Lda.
