Rapport de mission de repérage des matériaux et produits contenant de l'amiante avant réalisation de travaux

Référence : RAAT_81LAA0303

Le 16/07/2021

Adresse : 1 place DU FRONT POPULAIRE 77186 NOISIEL

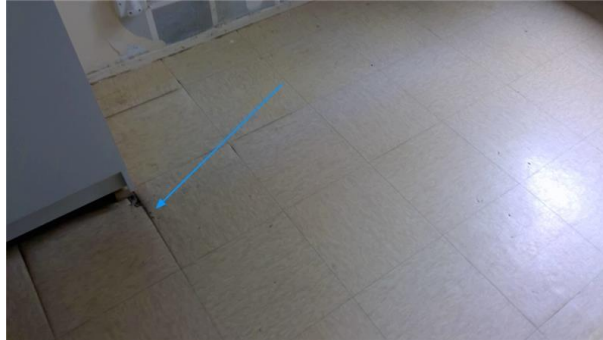
ANNEXE : Fiches d'identification et de cotation
PRELEVEMENT : P001
Emplacement

Nom du client	Numéro de dossier	Localisation
HABITAT 77 OPH DE SEINE ET MARNE	RAAT_81LAA0303	3ème - Cuisine Plancher - Sol
Nom de l'opérateur	Date de prélèvement	Matériau
MARTIN Olivier	16/07/2021	Ragréage / colle - Dalles de sol
Résultat amiante		
absence d'amiante

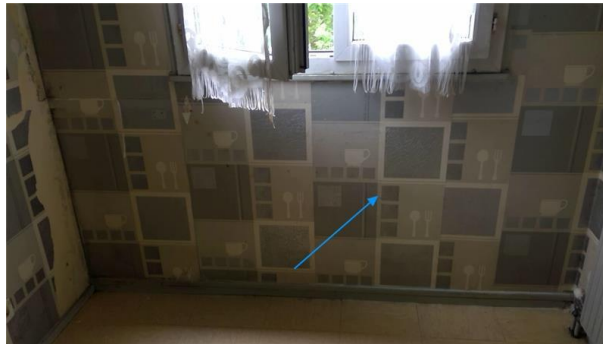
PRELEVEMENT : P002
Emplacement

Nom du client	Numéro de dossier	Localisation
HABITAT 77 OPH DE SEINE ET MARNE	RAAT_81LAA0303	3ème - Cuisine Mur façade - C
Nom de l'opérateur	Date de prélèvement	Matériau
MARTIN Olivier	16/07/2021	Béton / Enduit / Plâtre - Tapiserie
Résultat amiante		
absence d'amiante

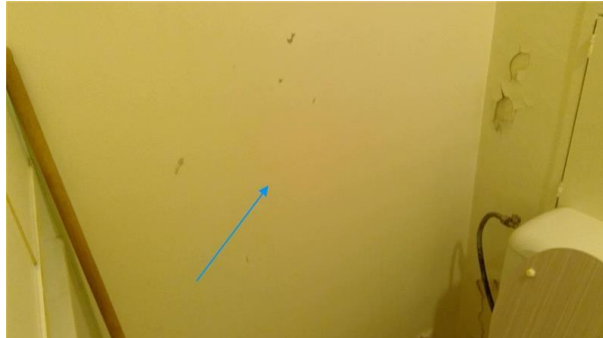
PRELEVEMENT : P003

Nom du client	Numéro de dossier	Localisation
HABITAT 77 OPH DE SEINE ET MARNE	RAAT_81LAA0303	3ème - Salle de bains + wc Mur - B, C
Nom de l'opérateur	Date de prélèvement	Matériau
MARTIN Olivier	16/07/2021	Béton / Enduit / Plâtre - Tapisserie
Résultat amiante		
absence d'amiante

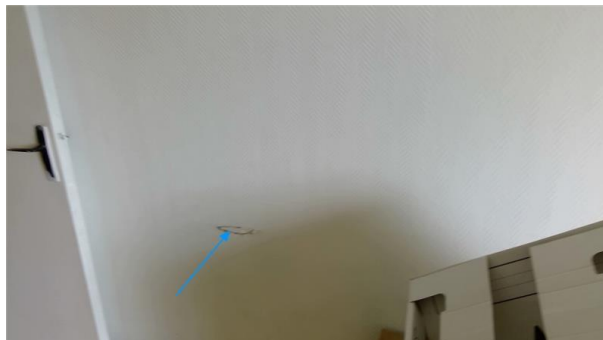
PRELEVEMENT : P004

Nom du client	Numéro de dossier	Localisation
HABITAT 77 OPH DE SEINE ET MARNE	RAAT_81LAA0303	3ème - Séjour Cloisons - A, B
Nom de l'opérateur	Date de prélèvement	Matériau
MARTIN Olivier	16/07/2021	Enduit / Plâtre - Tapisserie
Résultat amiante		
absence d'amiante

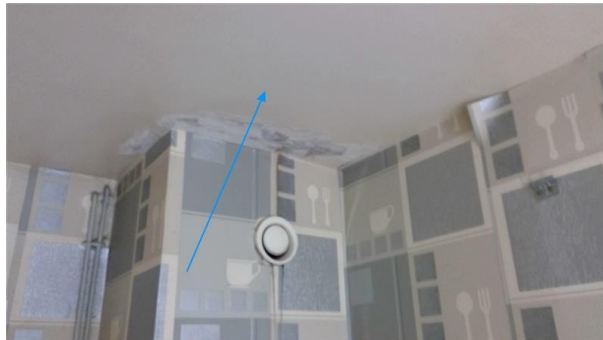
PRELEVEMENT : P005

Nom du client	Numéro de dossier	Localisation
HABITAT 77 OPH DE SEINE ET MARNE	RAAT_81LAA0303	3ème - Cuisine Plafond - Plafond
Nom de l'opérateur	Date de prélèvement	Matériau
MARTIN Olivier	16/07/2021	Enduit / Plâtre - Peinture
Résultat amiante		
absence d'amiante

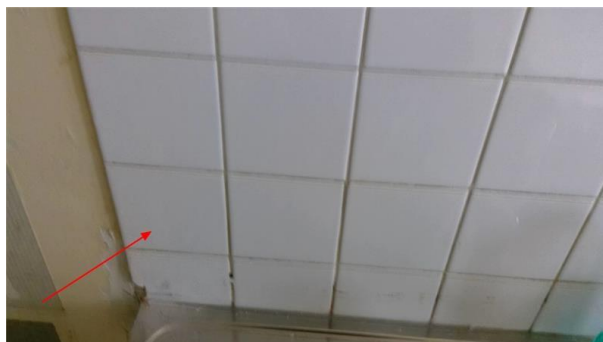
PRELEVEMENT : P006

N° Local	Local	Elément	Zone	Matériau / Produit	Méthode	référence du prélèvement	état de dégradation abrégé	(AVT2019) Quantification
5	Cuisine	Mur	D	Colle - Faïence	Résultat d'analyse (P006)	P006	MD

Nom du client	Numéro de dossier	Localisation
HABITAT 77 OPH DE SEINE ET MARNE	RAAT_81LAA0303	3ème - Cuisine Mur - D
Nom de l'opérateur	Date de prélèvement	Matériau
MARTIN Olivier	16/07/2021	Colle - Faïence
Résultat amiante		
Présence d'amiante (Fibres d'amiante de type chrysotile)

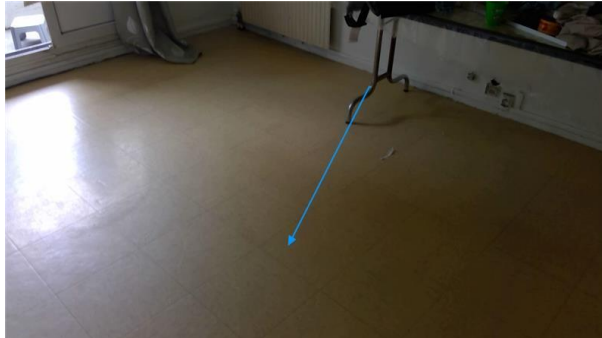
PRELEVEMENT : P007

Nom du client	Numéro de dossier	Localisation
HABITAT 77 OPH DE SEINE ET MARNE	RAAT_81LAA0303	3ème - Séjour Plancher - Sol
Nom de l'opérateur	Date de prélèvement	Matériau
MARTIN Olivier	16/07/2021	Ragréage / colle - Dalles de sol
Résultat amiante		
absence d'amiante

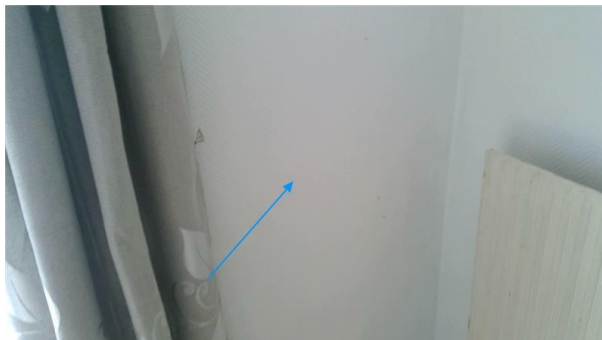
PRELEVEMENT : P008

Nom du client	Numéro de dossier	Localisation
HABITAT 77 OPH DE SEINE ET MARNE	RAAT_81LAA0303	3ème - Séjour Mur façade - C
Nom de l'opérateur	Date de prélèvement	Matériau
MARTIN Olivier	16/07/2021	Béton / Enduit / Plâtre - Tapisserie
Résultat amiante		
absence d'amiante

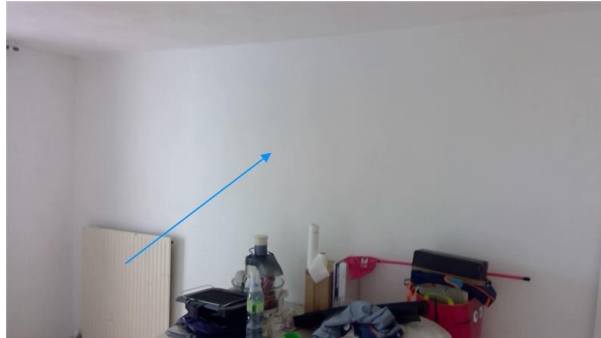
PRELEVEMENT : P009

Nom du client	Numéro de dossier	Localisation
HABITAT 77 OPH DE SEINE ET MARNE	RAAT_81LAA0303	3ème - Séjour Mur - D
Nom de l'opérateur	Date de prélèvement	Matériau
MARTIN Olivier	16/07/2021	Béton/plâtre/enduit - Peinture
Résultat amiante		
absence d'amiante

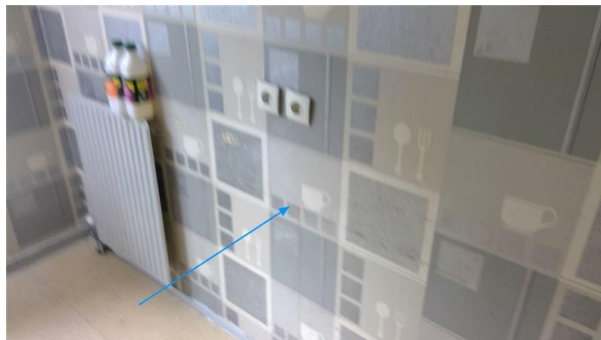
PRELEVEMENT : P010

Nom du client	Numéro de dossier	Localisation
HABITAT 77 OPH DE SEINE ET MARNE	RAAT_81LAA0303	3ème - Cuisine Cloisons - A, B, D
Nom de l'opérateur	Date de prélèvement	Matériau
MARTIN Olivier	16/07/2021	Enduit / Plâtre - Tapisserie
Résultat amiante		
absence d'amiante

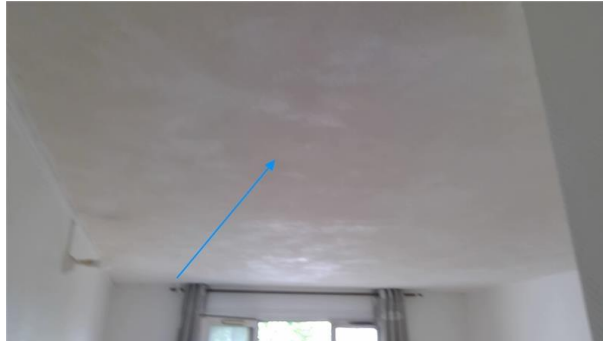
PRELEVEMENT : P011

Nom du client	Numéro de dossier	Localisation
HABITAT 77 OPH DE SEINE ET MARNE	RAAT_81LAA0303	3ème - Séjour Plafond - Plafond
Nom de l'opérateur	Date de prélèvement	Matériau
MARTIN Olivier	16/07/2021	Enduit / Plâtre - Peinture
Résultat amiante		
absence d'amiante

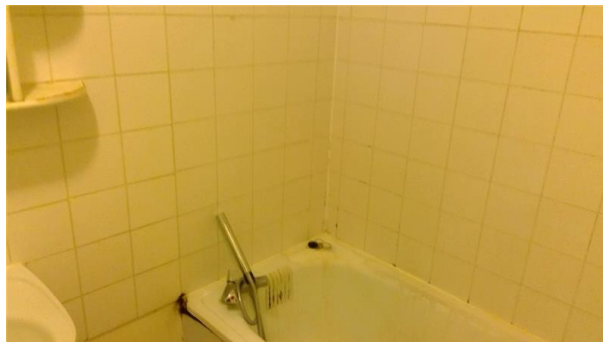
PRELEVEMENT : P012

Nom du client	Numéro de dossier	Localisation
HABITAT 77 OPH DE SEINE ET MARNE	RAAT_81LAA0303	3ème - Salle de bains + wc Mur - ACD
Nom de l'opérateur	Date de prélèvement	Matériau
MARTIN Olivier	16/07/2021	Colle - Faïence
Résultat amiante		
absence d'amiante
