Rapport de mission de repérage des matériaux et produits contenant de l'amiante dans les immeubles bâtis avant réalisation de travaux

Numéro de dossier : RAAT-81LAC0404
Date du repérage : 23/02/2022

Immeuble bâti visité	
Adresse	Rue : 3 Place du Front Populaire (81LAC0404) Bât., escalier, niveau, appartement n°, lot n°: Bat. 3; Esc. 3; Etage 4; Porte 0404 Lot numéro 81LAC0404, Code postal, ville : . 77186 NOISIEL
Périmètre de repérage : Ensemble du logement
Type de logement : Appartement - T3
Fonction principale du bâtiment : Habitation (partie privative d'immeuble)
Date de construction : NC

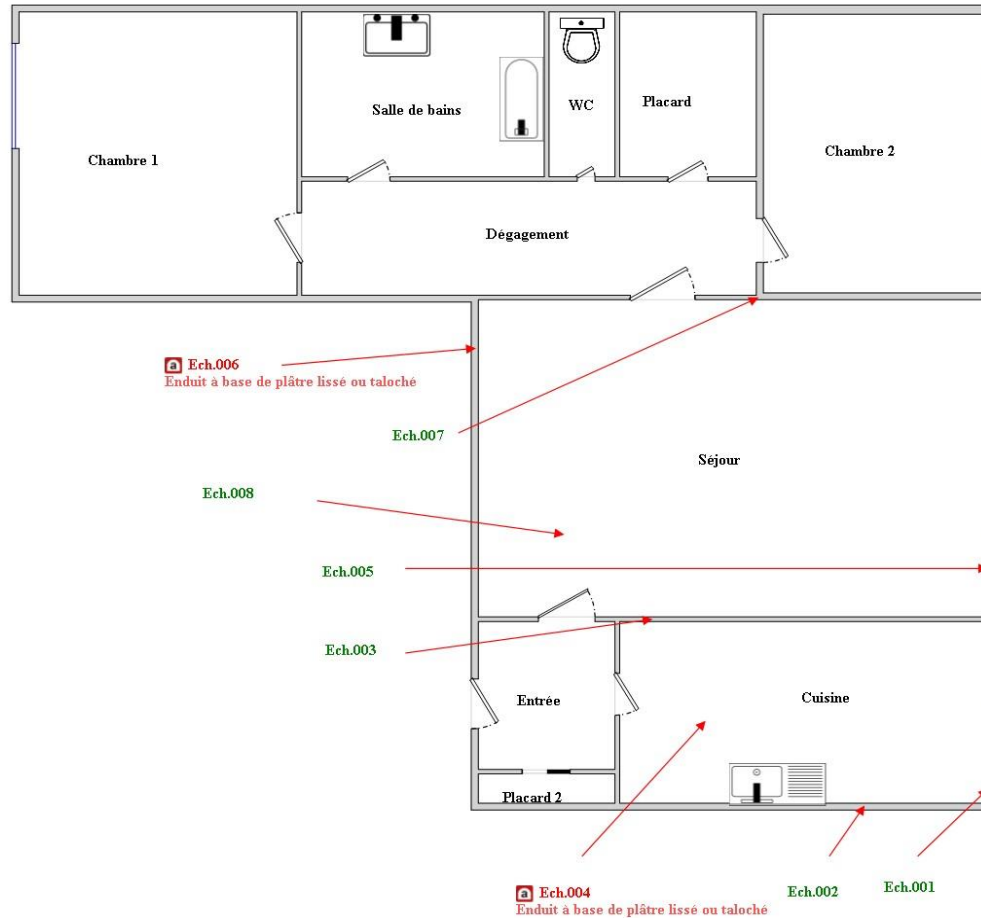
Localisation des prélèvements ou des matériaux amiantés

ZPSO-005	<p><u>Localisation</u> : Entrée; Séjour; Chambre 1; Chambre 2; Placard 2 <u>Echantillons</u> : Ech.006 <u>Description</u> : Enduit à base de plâtre lissé ou taloché</p>	Présence d'amiante (Après analyse en laboratoire)	 
ZPSO-006	<p><u>Localisation</u> : Entrée; Séjour; Dégagement; Chambre 1; Placard; Chambre 2; Placard 2 <u>Echantillons</u> : Ech.007 <u>Description</u> : Enduits à base de plâtre ou ciment projetés, lissés ou talochés</p>	Absence d'amiante (Après analyse en laboratoire; Sur jugement de l'opérateur)	 
ZPSO-007	<p><u>Localisation</u> : Entrée; Séjour; Dégagement; Chambre 1; Placard; Chambre 2; Placard 2 <u>Echantillons</u> : Ech.008 <u>Description</u> : Enduit à base de plâtre lissé ou taloché</p>	Absence d'amiante (Après analyse en laboratoire)
