**Rapport de mission de repérage des matériaux et produits contenant de l'amiante dans les immeubles bâtis avant réalisation de travaux**

Numéro de dossier : RAAT\_81LAD0504  
Date du repérage : 03/07/2024

Adresse	Rue : ..... <b>4 PLACE DU FRONT POPULAIRE (81LAD0504)</b> Bât., escalier, niveau, appartement n°, lot n°: <b>Bâtiment 4, Escalier AD, Etage 5, Logement 4, Lot numéro 81LAD0504</b> Code postal, ville : . <b>77186 NOISIEL</b> <b>Références cadastrales non communiquées Parcelle(s) n° NC</b>
Périmètre de repérage :	..... <b>Ensemble du logement</b>
Type de logement :	..... <b>Appartement T1</b>
Fonction principale du bâtiment :	..... <b>Habitation (partie privative d'immeuble)</b>
Date de construction :	..... <b>&lt; 1997</b>

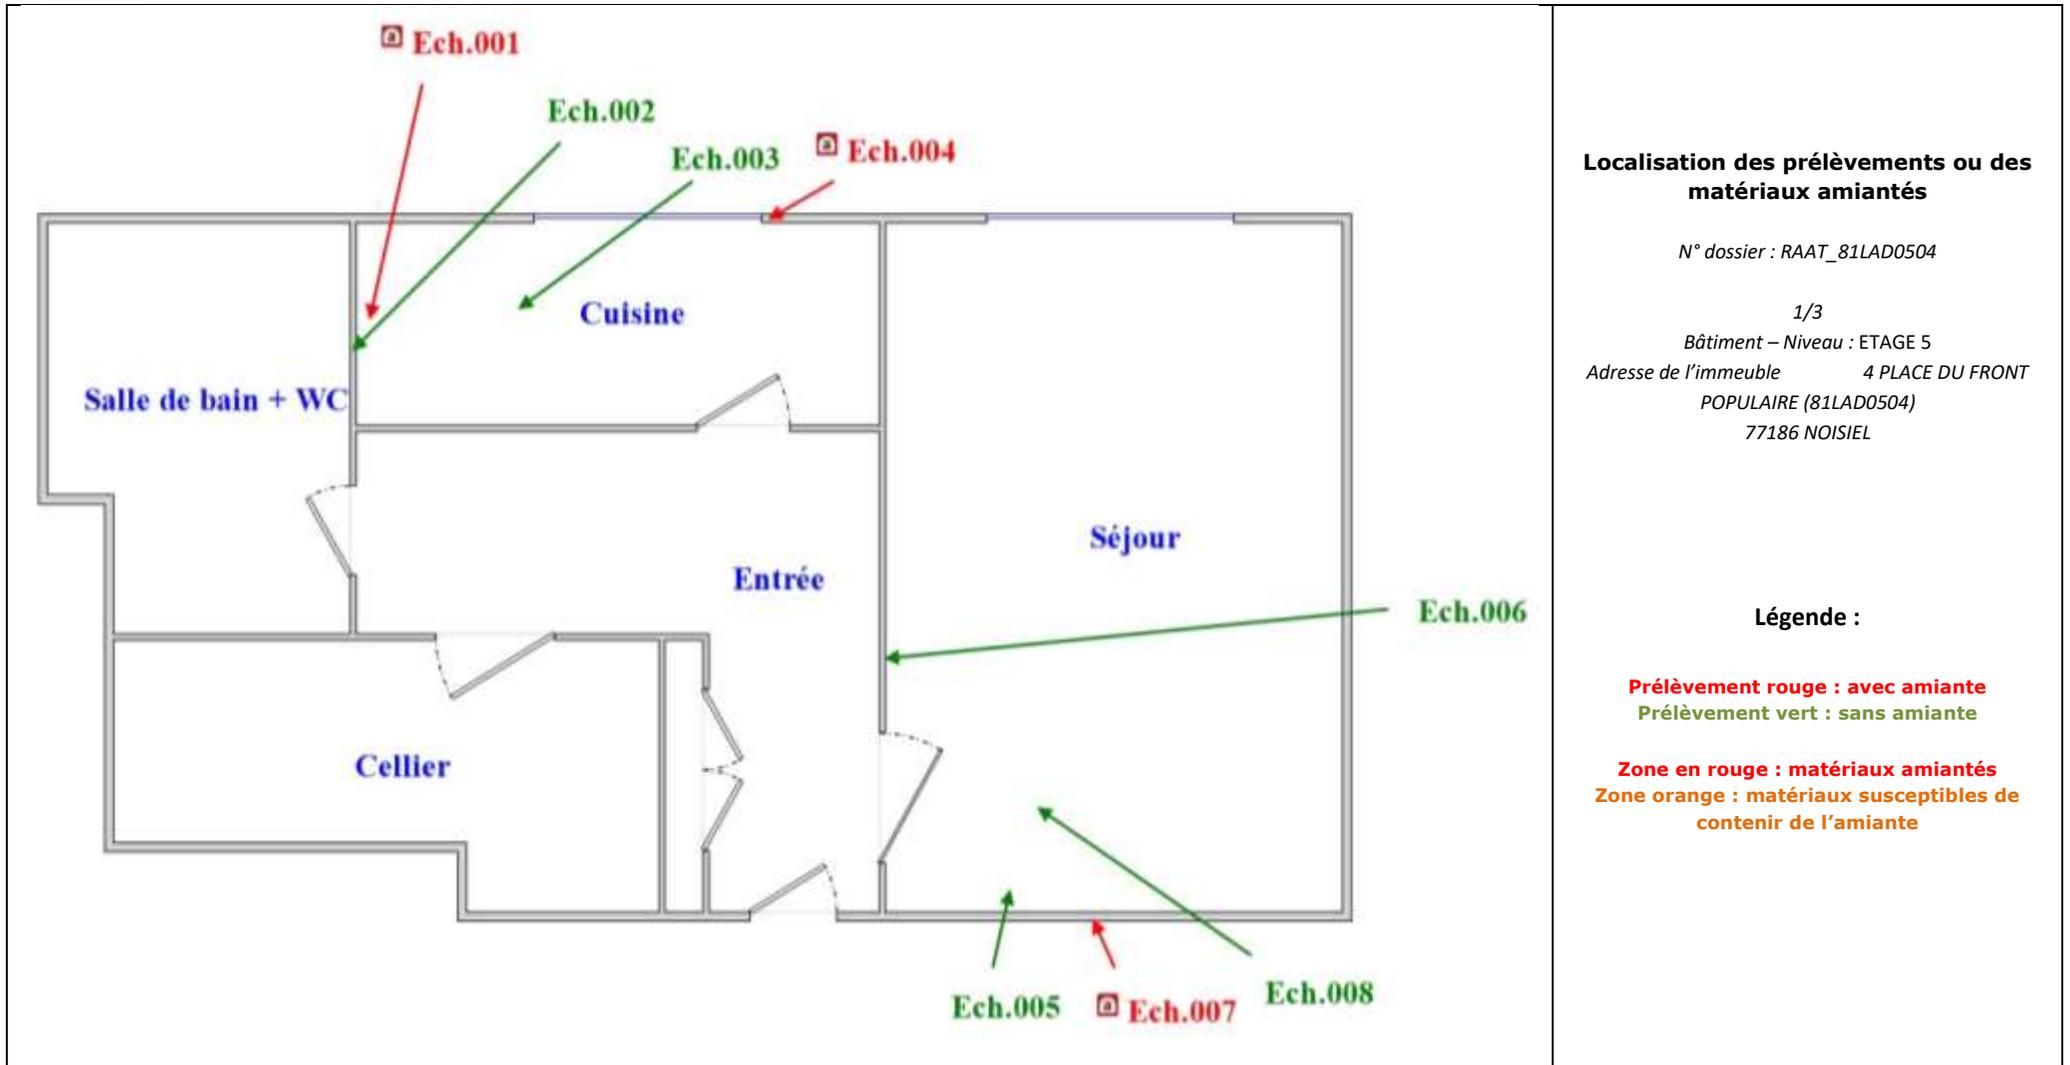
: COLLE ET REGREAGE AMIANTE
-

: ENDUIT MUR (CIMENT) AMIANTE

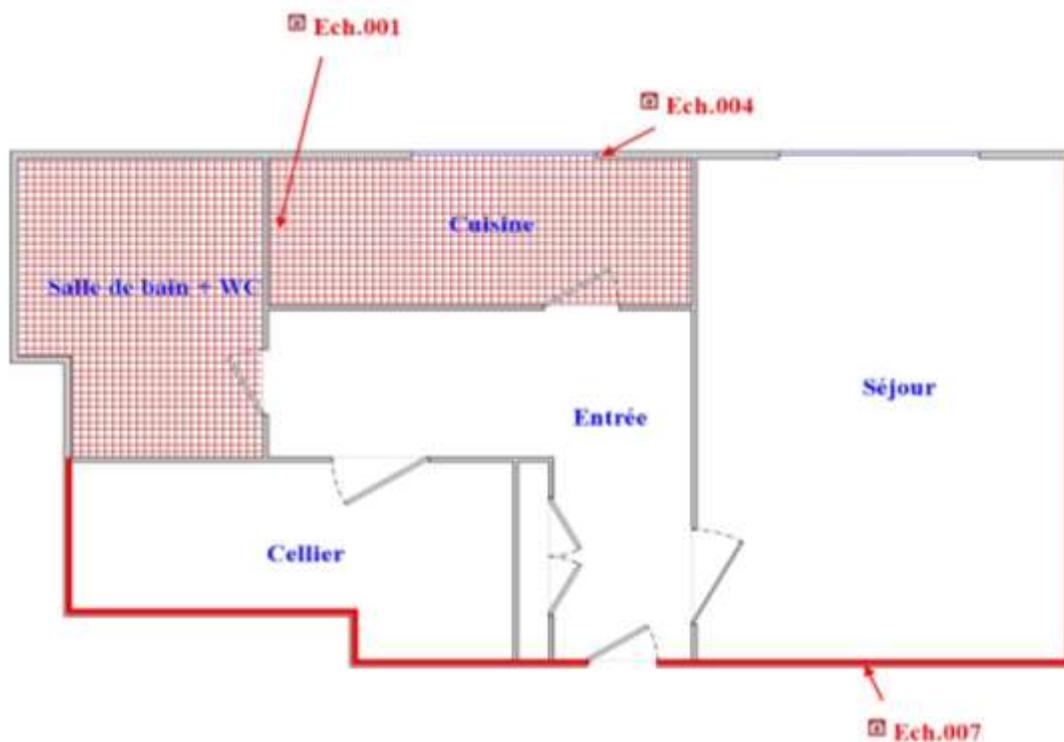
2/3

Bâtiment – Niveau : ETAGE 5 AMIANTE (SOL ET MUR)

--- : COLLE FAIENCE AMIANTE

Ech.004

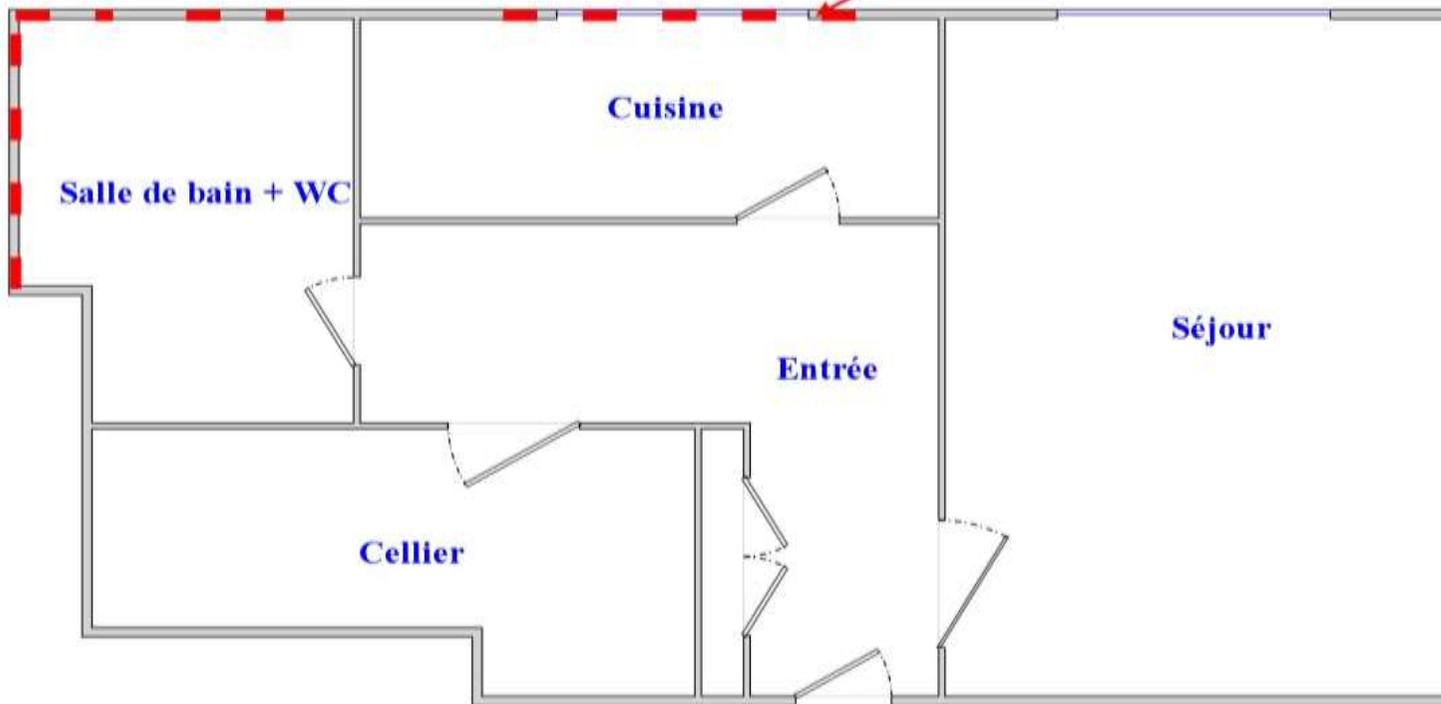
3/3

Bâtiment – Niveau : ETAGE 5 AMIANTE (COLLE FAIENCE)
