**Rapport de mission de repérage des matériaux et produits contenant de l'amiante dans les immeubles bâtis avant réalisation de travaux**

Numéro de dossier : RAAT\_81LAE0004

Date du repérage : 02/10/2024

| Adresse | Rue : ..... <b>5 Place Du Front Populaire (81LAE0004)</b><br>Bât., escalier, niveau, appartement n°, lot n°:<br><b>Bat. B000; Esc. AE; Etage RDC; Porte 4, Lot numéro 81LAE0004</b><br>Code postal, ville : . <b>77186 Noisiel (France)</b> |

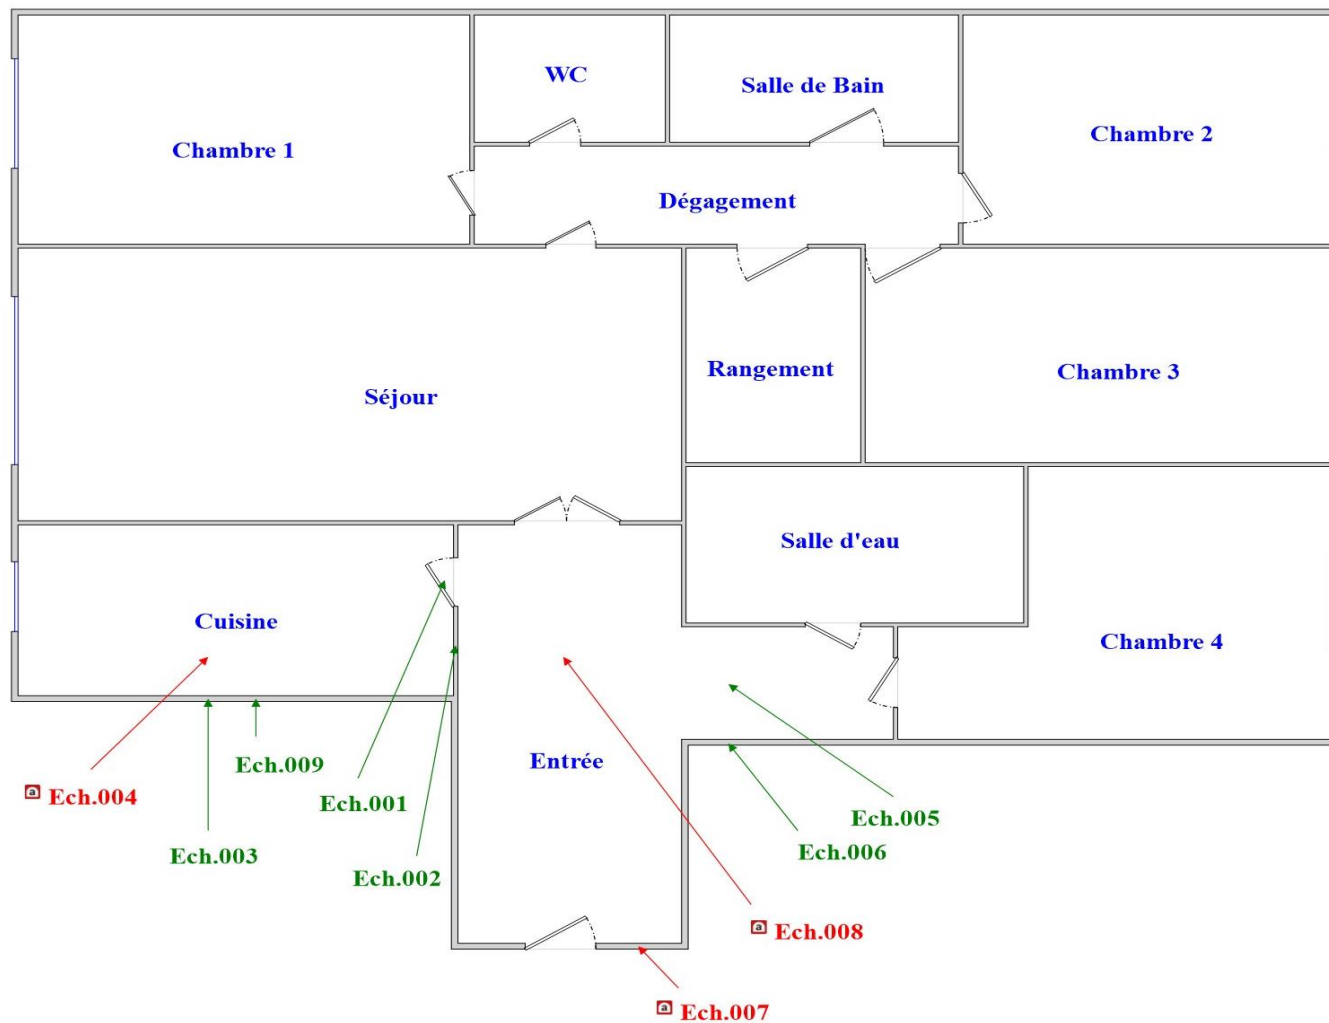
## 7.1 Schéma de repérage

: ENDUIT PLAFOND AMIANTE ( PIERCE HUMIDE )

: ENDUIT PLAFOND AMIANTE ( PIERCE SECHE )

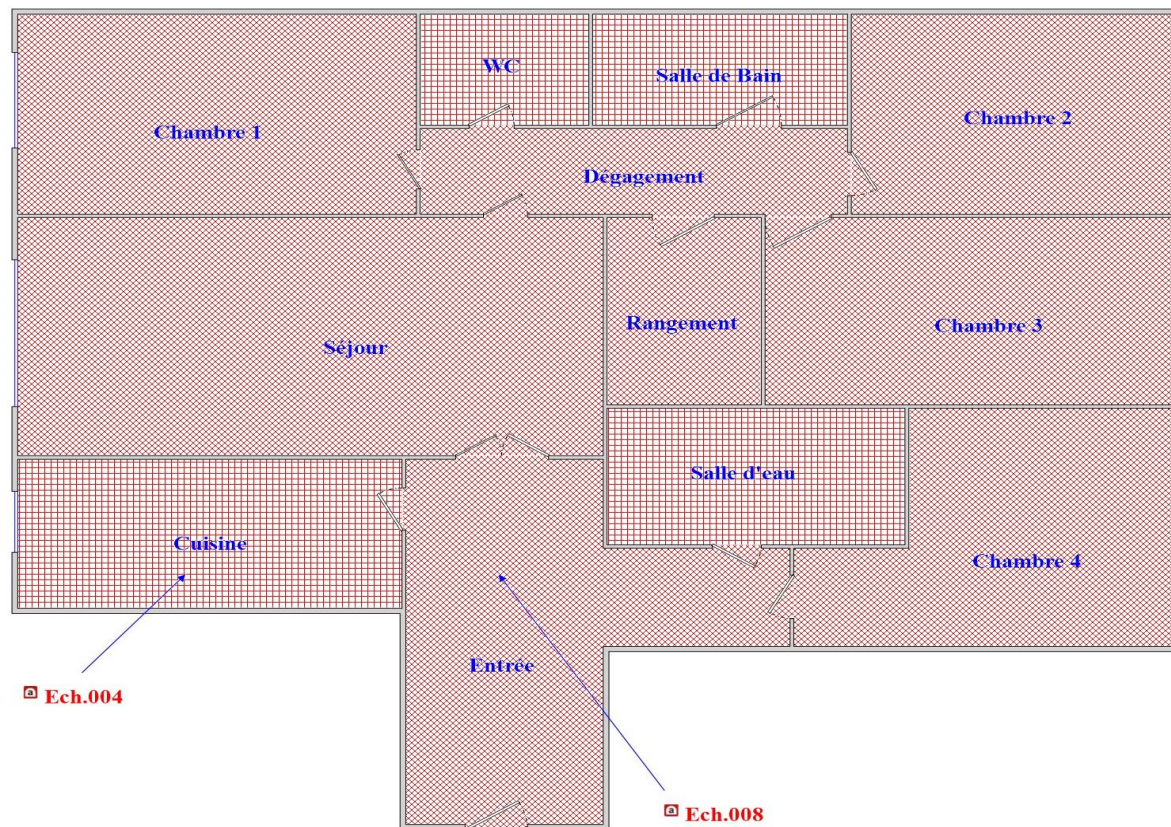
Zone en rouge : matériaux amiantés

**— : ENDUIT MUR AMIANTE**
