Rapport de repérage des matériaux et produits contenant de l'amiante avant réalisation de travaux dans un immeuble bâti

1
2 PLACE DU FRONT POPULAIRE
77186 NOISIEL

Date du rapport : 21/10/2020

81LAB0201 21/10/2020 - 03:37

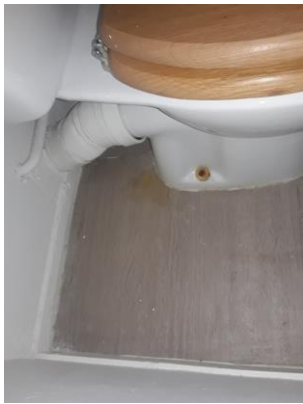
Identification : P015 (Fr1)
Pièce et étage : WC R+2
Localisation : Sol
Parties d'ouvrages ou de composants : Revêtements de sols (Revêtement souple)
Descriptif Laboratoire : Revêtement souple beige
Résultat (justification) : Amiante non détectée (RESULTAT ANALYSE)

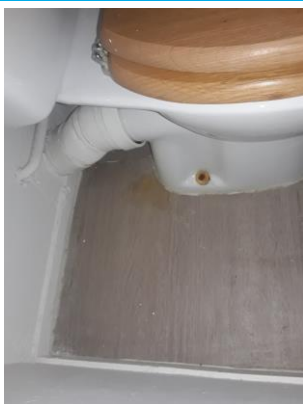
Identification : P015 (Fr2)
Pièce et étage : WC R+2
Localisation : Sol
Parties d'ouvrages ou de composants : Revêtements de sols (Revêtement souple)
Descriptif Laboratoire : Colle polymère jaune non séparable + ragréage gris
Résultat (justification) : Amiante non détectée (RESULTAT ANALYSE)
