Rapport de mission de repérage des matériaux et produits contenant de l'amiante dans les immeubles bâtis avant réalisation de travaux

Numéro de dossier : RAT-81LAA0201
Date du repérage : 10/08/2022

Adresse	Rue : 1 PLACE DU FRONT POPULAIRE (81LAA0201) Bât., escalier, niveau, appartement n°, lot n°: 2^{ème} étage porte 1, Lot numéro 81LAA0201 Code postal, ville : . 77186 NOISIEL
Périmètre de repérage : Toutes les pièces du logement
Type de logement : T2
Fonction principale du bâtiment : Habitation (partie privative d'immeuble)
Date de construction : Date du permis de construire non connue

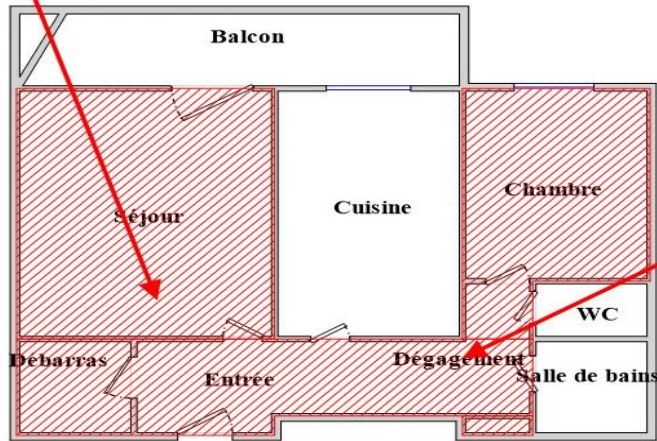
Bâtiment – Niveau : Croquis 2

Ech.010

Ech.009
