Rapport de mission de repérage des matériaux et produits contenant de l'amiante avant réalisation de travaux

4 PLACE DU FRONT POPULAIRE

77186 NOISIEL

RAPPORT N° :	OPH77 81LAD-TOI	Date d'émission du rapport :	14/07/2017
Le repérage a été réalisé le :	04/07/2017	Accompagnateur :	
Par :	Laurent CATE	Laboratoire d'Analyses :	ITGA
N° certificat de qualification :	CPDI3681	Adresse laboratoire :	3 RUE ARMAND HERPIN LACROIX - CS 46537 35065 RENNES CEDEX
Date d'obtention :	25/11/2015	Numéro d'accréditation :	1-5967
Le présent rapport est établi par une personne dont les compétences sont certifiées par :	I.Cert Parc EDONIA - BÃctiment G - Rue de la Terre Victoria - 35760 Saint GrÃgoire	Organisme d'assurance professionnelle :	ALLIANZ
		Adresse assurance :	Direction Opérations Entreprises 5C Esplanade Charles de Gaulle 33081 BORDEAUX CEDEX
		N° de contrat d'assurance :	55897385
		Date de validité :	31/12/2017

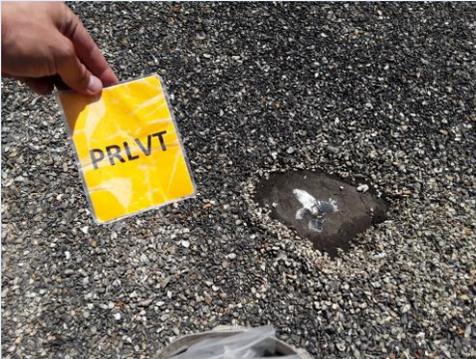
PRELEVEMENT : 81LAD-TOIP002		
NOM DU CLIENT	NUMERO DU DOSSIER	PIECE OU LOCAL
OPH77	81LAD-TOI 04/07/2017	Toiture terrasse principale du bâtiment
MATERIAU	DATE DE PRELEVEMENT	NOM DE L'OPERATEUR
Matériau bitumineux noir + matériau mousse jaune avec couche cartonnée	04/07/2017	CATE Laurent
LOCALISATION		RESULTAT
Sol		Amiante non détecté
EMPLACEMENT

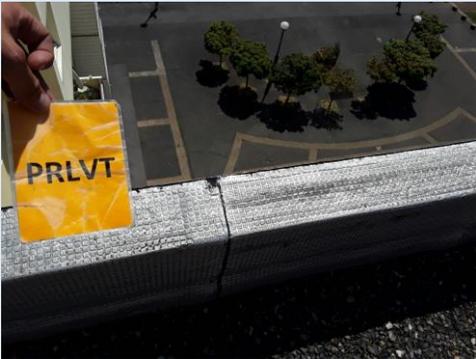
PRELEVEMENT : 81LAD-TOIP003		
NOM DU CLIENT	NUMERO DU DOSSIER	PIECE OU LOCAL
OPH77	81LAD-TOI 04/07/2017	Toiture terrasse principale du bâtiment
MATERIAU	DATE DE PRELEVEMENT	NOM DE L'OPERATEUR
Matériau bitumineux noir avec aluminium avec couche en toile	04/07/2017	CATE Laurent
LOCALISATION		RESULTAT
Mur A		Amiante non détecté
EMPLACEMENT

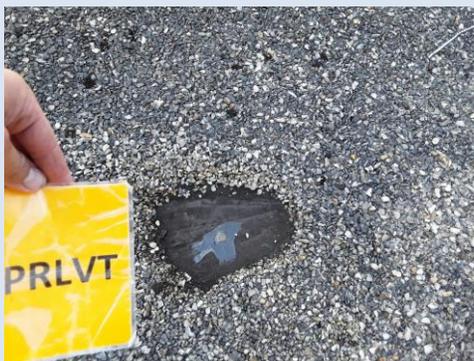
PRELEVEMENT : 81LAD-TOIP004		
NOM DU CLIENT	NUMERO DU DOSSIER	PIECE OU LOCAL
OPH77	81LAD-TOI 04/07/2017	Toiture terrasse principale du bâtiment
MATERIAU	DATE DE PRELEVEMENT	NOM DE L'OPERATEUR
Matériau bitumineux noir + matériau mousse jaune	04/07/2017	CATE Laurent
LOCALISATION		RESULTAT
Sol		Amiante non détecté

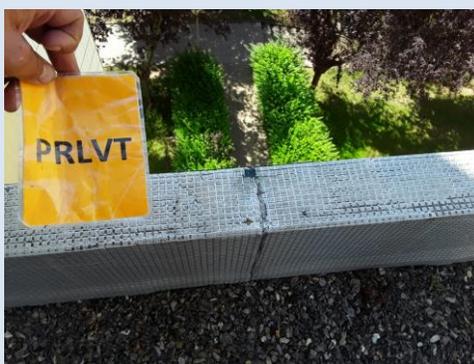
PRELEVEMENT : 81LAD-TOIP005		
NOM DU CLIENT	NUMERO DU DOSSIER	PIECE OU LOCAL
OPH77	81LAD-TOI 04/07/2017	Toiture terrasse principale du bâtiment
MATERIAU	DATE DE PRELEVEMENT	NOM DE L'OPERATEUR
Matériau bitumineux noir avec aluminium	04/07/2017	CATE Laurent
LOCALISATION		RESULTAT
Mur A		Amiante non détecté
