Rapport de mission de repérage des matériaux et produits contenant de l'amiante avant réalisation de travaux

TOITURE

**1 PLACE DU FRONT POPULAIRE
77186 NOISIEL**

RAPPORT N° :	OPH77 81LAA-TOI	Date d'émission du rapport :	05/09/2017
Le repérage a été réalisé le :	04/07/2017	Accompagnateur :	
Par :	Laurent CATE	Laboratoire d'Analyses :	ITGA
N° certificat de qualification :	CPDI3681	Adresse laboratoire :	3 RUE ARMAND HERPIN LACROIX - CS 46537 35065 RENNES CEDEX
Date d'obtention :	25/11/2015	Numéro d'accréditation :	1-5967
Le présent rapport est établi par une personne dont les compétences sont certifiées par :	I.Cert PARC EDONIA - BAT G - RUE DE LA TERRE VICTORIA - 35760 SAINT GREGOIRE	Organisme d'assurance professionnelle :	ALLIANZ
		Adresse assurance :	Direction Opérations Entreprises 5C Esplanade Charles de Gaulle 33081 BORDEAUX CEDEX
		N° de contrat d'assurance :	55897385
		Date de validité :	31/12/2017

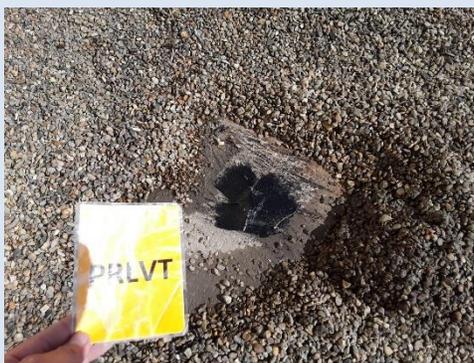
PRELEVEMENT : 81LAA-TOIP002		
NOM DU CLIENT	NUMERO DU DOSSIER	PIECE OU LOCAL
OPH77	81LAA-TOI 04/07/2017	Toiture terrasse - Avant Hall Bât A
MATERIAU	DATE DE PRELEVEMENT	NOM DE L'OPERATEUR
Matériau bitumineux noir avec couche en toile + matériau mousse jaune avec couche cartonnée	04/07/2017	CATE Laurent
LOCALISATION		RESULTAT
Sol		Amiante non détecté

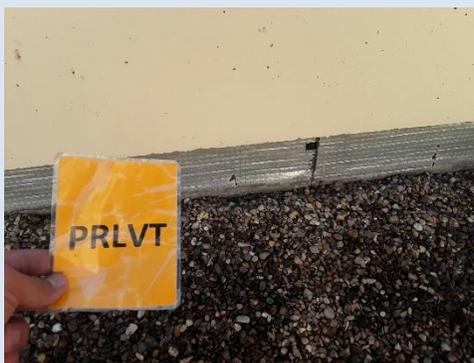
PRELEVEMENT : 81LAA-TOIP003		
NOM DU CLIENT	NUMERO DU DOSSIER	PIECE OU LOCAL
OPH77	81LAA-TOI 04/07/2017	Toiture terrasse - Avant Hall Bât A
MATERIAU	DATE DE PRELEVEMENT	NOM DE L'OPERATEUR
Matériau bitumineux noir avec aluminium	04/07/2017	CATE Laurent
LOCALISATION		RESULTAT
Mur D		Amiante non détecté

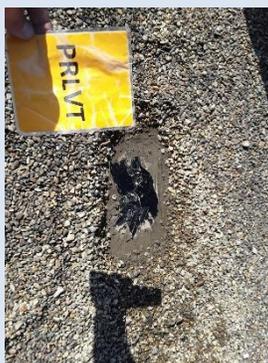
PRELEVEMENT : 81LAA-TOIP004		
NOM DU CLIENT	NUMERO DU DOSSIER	PIECE OU LOCAL
OPH77	81LAA-TOI 04/07/2017	Toiture terrasse principale du bâtiment
MATERIAU	DATE DE PRELEVEMENT	NOM DE L'OPERATEUR
Matériau bitumineux noir + matériau mousse jaune	04/07/2017	CATE Laurent
LOCALISATION		RESULTAT
Sol		Amiante non détecté

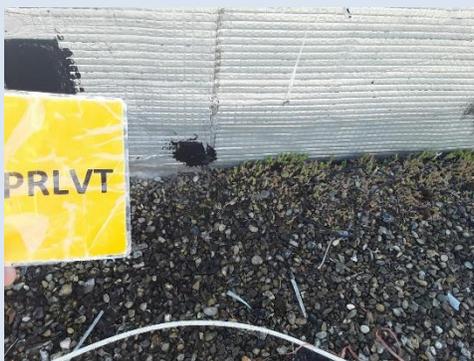
PRELEVEMENT : 81LAA-TOIP005		
NOM DU CLIENT	NUMERO DU DOSSIER	PIECE OU LOCAL
OPH77	81LAA-TOI 04/07/2017	Toiture terrasse principale du bâtiment
MATERIAU	DATE DE PRELEVEMENT	NOM DE L'OPERATEUR
Matériau bitumineux noir avec aluminium	04/07/2017	CATE Laurent
LOCALISATION		RESULTAT
Mur M		Amiante non détecté

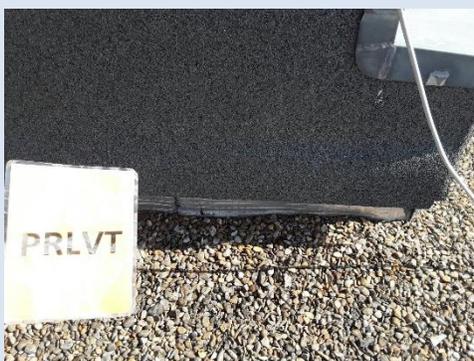
PRELEVEMENT : 81LAA-TOIP006		
NOM DU CLIENT	NUMERO DU DOSSIER	PIECE OU LOCAL
OPH77	81LAA-TOI 04/07/2017	Toiture terrasse principale du bâtiment
MATERIAU	DATE DE PRELEVEMENT	NOM DE L'OPERATEUR
Matériau bitumineux noir avec gravillons	04/07/2017	CATE Laurent
LOCALISATION		RESULTAT
Remonté d'étanchéité		Amiante non détecté

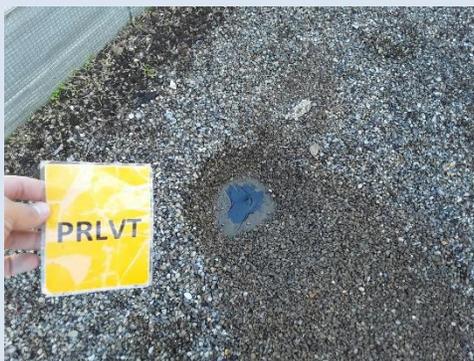
PRELEVEMENT : 81LAA-TOIP007		
NOM DU CLIENT	NUMERO DU DOSSIER	PIECE OU LOCAL
OPH77	81LAA-TOI 04/07/2017	Toiture terrasse - Avant Hall Bât A
MATERIAU	DATE DE PRELEVEMENT	NOM DE L'OPERATEUR
Matériau bitumineux noir + matériau mousse jaune avec couche cartonnée	04/07/2017	CATE Laurent
LOCALISATION		RESULTAT
Sols		Amiante non détecté

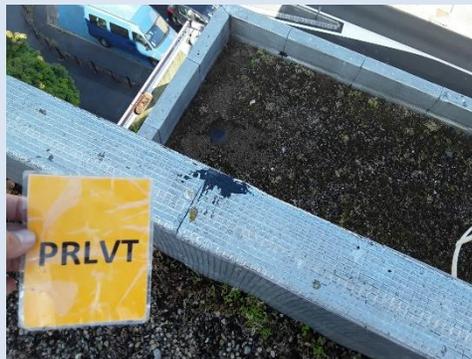
PRELEVEMENT : 81LAA-TOIP008		
NOM DU CLIENT	NUMERO DU DOSSIER	PIECE OU LOCAL
OPH77	81LAA-TOI 04/07/2017	Toiture terrasse - Avant Hall Bât A
MATERIAU	DATE DE PRELEVEMENT	NOM DE L'OPERATEUR
Matériau bitumineux noir avec aluminium avec couche en toile	04/07/2017	CATE Laurent
LOCALISATION		RESULTAT
Mur B		Amiante non détecté

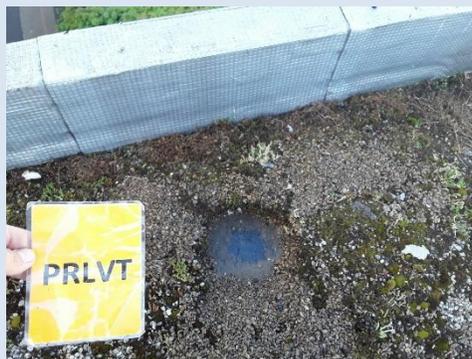
PRELEVEMENT : 81LAA-TOIP009		
NOM DU CLIENT	NUMERO DU DOSSIER	PIECE OU LOCAL
OPH77	81LAA-TOI 04/07/2017	Toiture terrasse - Avant Hall Bât B
MATERIAU	DATE DE PRELEVEMENT	NOM DE L'OPERATEUR
Matériau bitumineux noir + matériau mousse jaune avec couche cartonnée	04/07/2017	CATE Laurent
LOCALISATION		RESULTAT
Sol		Amiante non détecté

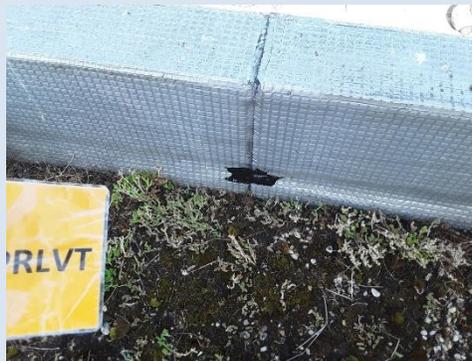
PRELEVEMENT : 81LAA-TOIP010		
NOM DU CLIENT	NUMERO DU DOSSIER	PIECE OU LOCAL
OPH77	81LAA-TOI 04/07/2017	Toiture terrasse - Avant Hall Bât A
MATERIAU	DATE DE PRELEVEMENT	NOM DE L'OPERATEUR
Matériau bitumineux noir avec aluminium avec couche en toile	04/07/2017	CATE Laurent
LOCALISATION		RESULTAT
Mur B		Amiante non détecté
EMPLACEMENT
