**Rapport de mission de repérage des matériaux et produits contenant de l'amiante avant réalisation de travaux**

**TOITURE**

**2 PLACE DU FRONT POPULAIRE  
77186 NOISIEL**

RAPPORT N° :	<b>OPH77</b> <b>81LAB-TOI</b>	Date d'émission du rapport :	05/09/2017
Le repérage a été réalisé le :	04/07/2017	Accompagnateur :	
Par :	Laurent CATE	Laboratoire d'Analyses :	ITGA
N° certificat de qualification :	CPDI3681	Adresse laboratoire :	3 RUE ARMAND HERPIN LACROIX - CS 46537 35065 RENNES CEDEX
Date d'obtention :	25/11/2015	Numéro d'accréditation :	1-5967
Le présent rapport est établi par une personne dont les compétences sont certifiées par :	I.Cert PARC EDONIA - BAT G - RUE DE LA TERRE VICTORIA - 35760 SAINT GREGOIRE	Organisme d'assurance professionnelle :	ALLIANZ
		Adresse assurance :	Direction Opérations Entreprises 5C Esplanade Charles de Gaulle 33081 BORDEAUX CEDEX
		N° de contrat d'assurance :	55897385
		Date de validité :	31/12/2017

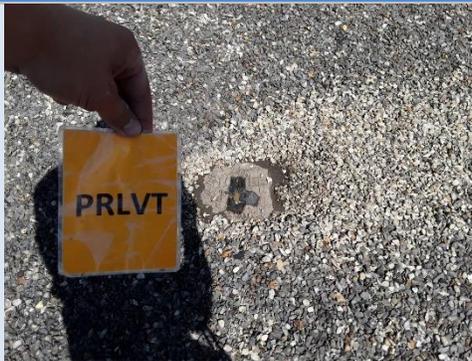
EMPLACEMENT

PRELEVEMENT : 81LAB-TOIP002		
NOM DU CLIENT	NUMERO DU DOSSIER	PIECE OU LOCAL
OPH77	81LAB-TOI 04/07/2017	Toiture terrasse principale du bâtiment
MATERIAU	DATE DE PRELEVEMENT	NOM DE L'OPERATEUR
Matériau mousse beige + matériau bitumineux noir non séparable	04/07/2017	CATE Laurent
LOCALISATION		RESULTAT
Sol		Amiante non détecté

Fraction Analysée	Technique analytique et date d'analyse	Résultat	Type d'amiante	Nb de préparations
▶ Matériau mousse beige + matériau bitumineux noir non séparable	META le 14/07/2017	Amiante non détecté	---	1

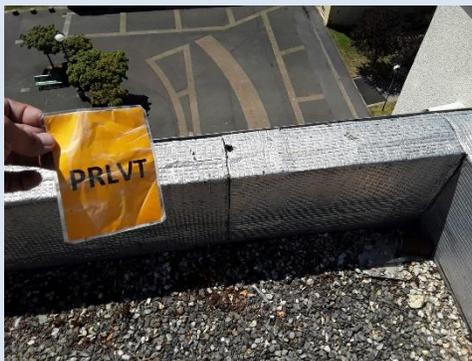
EMPLACEMENT

PRELEVEMENT : 81LAB-TOIP003		
NOM DU CLIENT	NUMERO DU DOSSIER	PIECE OU LOCAL
OPH77	81LAB-TOI 04/07/2017	Toiture terrasse principale du bâtiment
MATERIAU	DATE DE PRELEVEMENT	NOM DE L'OPERATEUR
Matériau bitumineux avec aluminium	04/07/2017	CATE Laurent
LOCALISATION		RESULTAT
Mur H		Amiante non détecté

Fraction Analysée	Technique analytique et date d'analyse	Résultat	Type d'amiante	Nb de préparations
▶ Matériau bitumineux avec aluminium	META le 14/07/2017	Amiante non détecté	---	1

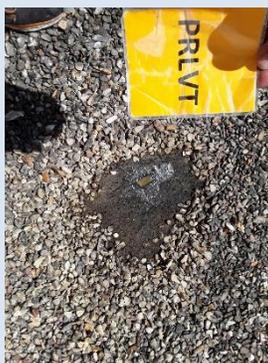
EMPLACEMENT

PRELEVEMENT : 81LAB-TOIP004		
NOM DU CLIENT	NUMERO DU DOSSIER	PIECE OU LOCAL
OPH77	81LAB-TOI 04/07/2017	Toiture terrasse principale du bâtiment
MATERIAU	DATE DE PRELEVEMENT	NOM DE L'OPERATEUR
Matériau bitumineux avec couche en mousse	04/07/2017	CATE Laurent
LOCALISATION		RESULTAT
Sol		Amiante non détecté

Fraction Analysée	Technique analytique et date d'analyse	Résultat	Type d'amiante	Nb de préparations
▶ Matériau bitumineux avec couche en mousse	META le 14/07/2017	Amiante non détecté	---	1

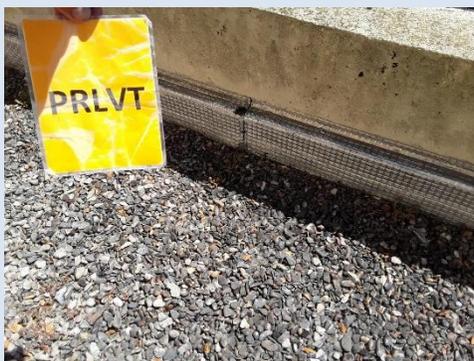
EMPLACEMENT

PRELEVEMENT : 81LAB-TOIP005		
NOM DU CLIENT	NUMERO DU DOSSIER	PIECE OU LOCAL
OPH77	81LAB-TOI 04/07/2017	Toiture terrasse principale du bâtiment
MATERIAU	DATE DE PRELEVEMENT	NOM DE L'OPERATEUR
Matériau bitumineux avec aluminium	04/07/2017	CATE Laurent
LOCALISATION		RESULTAT
Mur A		Amiante non détecté

Fraction Analysée	Technique analytique et date d'analyse	Résultat	Type d'amiante	Nb de préparations
▶ Matériau bitumineux avec aluminium	META le 17/07/2017	Amiante non détecté	---	4

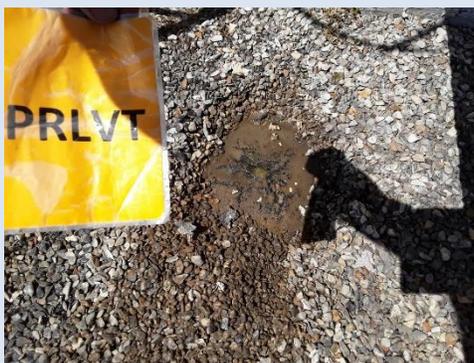
EMPLACEMENT

PRELEVEMENT : 81LAB-TOIP006		
NOM DU CLIENT	NUMERO DU DOSSIER	PIECE OU LOCAL
OPH77	81LAB-TOI 04/07/2017	Toiture terrasse principale du bâtiment
MATERIAU	DATE DE PRELEVEMENT	NOM DE L'OPERATEUR
Matériau bitumineux avec couche en mousse	04/07/2017	CATE Laurent
LOCALISATION		RESULTAT
Sol		Amiante non détecté

Fraction Analysée	Technique analytique et date d'analyse	Résultat	Type d'amiante	Nb de préparations
▶ Matériau bitumineux avec couche en mousse	META le 14/07/2017	Amiante non détecté	---	1

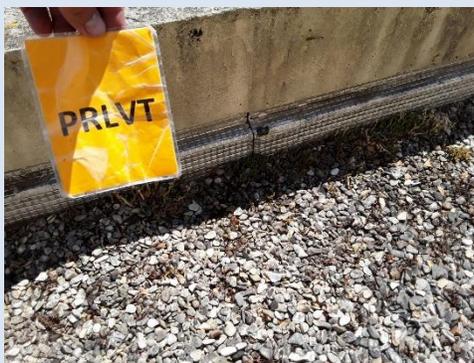
EMPLACEMENT

PRELEVEMENT : 81LAB-TOIP007		
NOM DU CLIENT	NUMERO DU DOSSIER	PIECE OU LOCAL
OPH77	81LAB-TOI 04/07/2017	Toiture terrasse principale du bâtiment
MATERIAU	DATE DE PRELEVEMENT	NOM DE L'OPERATEUR
Matériau bitumineux avec aluminium + matériau beige non séparable	04/07/2017	CATE Laurent
LOCALISATION		RESULTAT
Mur D		Amiante non détecté

Fraction Analysée	Technique analytique et date d'analyse	Résultat	Type d'amiante	Nb de préparations
▶ Matériau bitumineux avec aluminium + matériau beige non séparable	META le 14/07/2017	Amiante non détecté	---	1
