Rapport de mission de repérage des matériaux et produits contenant de l'amiante avant réalisation de travaux

TOITURE

**4 PLACE DU FRONT POPULAIRE
77186 NOISIEL**

RAPPORT N° :	OPH77 81LAD-TOI	Date d'émission du rapport :	05/09/2017
Le repérage a été réalisé le :	04/07/2017	Accompagnateur :	
Par :	Laurent CATE	Laboratoire d'Analyses :	ITGA
N° certificat de qualification :	CPDI3681	Adresse laboratoire :	3 RUE ARMAND HERPIN LACROIX - CS 46537 35065 RENNES CEDEX
Date d'obtention :	25/11/2015	Numéro d'accréditation :	1-5967
Le présent rapport est établi par une personne dont les compétences sont certifiées par :	I.Cert PARC EDONIA - BAT G - RUE DE LA TERRE VICTORIA - 35760 SAINT GREGOIRE	Organisme d'assurance professionnelle :	ALLIANZ
		Adresse assurance :	Direction Opérations Entreprises 5C Esplanade Charles de Gaulle 33081 BORDEAUX CEDEX
		N° de contrat d'assurance :	55897385
		Date de validité :	31/12/2017

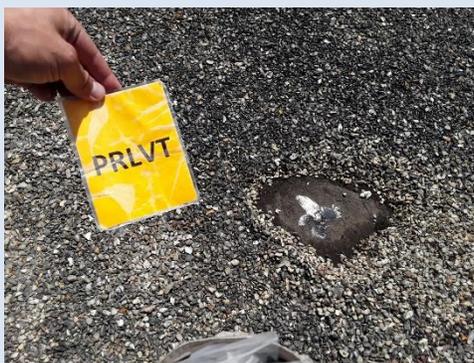
PRELEVEMENT : 81LAD-TOIP002		
NOM DU CLIENT	NUMERO DU DOSSIER	PIECE OU LOCAL
OPH77	81LAD-TOI 04/07/2017	Toiture terrasse principale du bâtiment
MATERIAU	DATE DE PRELEVEMENT	NOM DE L'OPERATEUR
Matériau bitumineux noir + matériau mousse jaune avec couche cartonnée	04/07/2017	CATE Laurent
LOCALISATION		RESULTAT
Sol		Amiante non détecté

Fraction Analysée	Technique analytique et date d'analyse	Résultat	Type d'amiante	Nb de préparations
▶ Matériau bitumineux noir + matériau mousse jaune avec couche cartonnée	META le 13/07/2017	Amiante non détecté	---	1

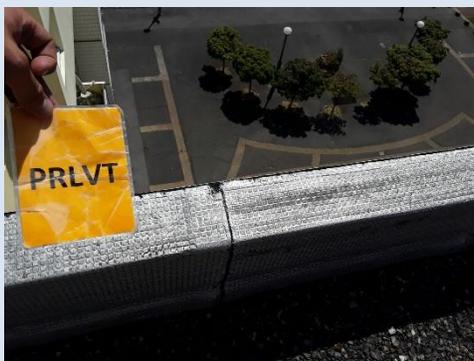
PRELEVEMENT : 81LAD-TOIP003		
NOM DU CLIENT	NUMERO DU DOSSIER	PIECE OU LOCAL
OPH77	81LAD-TOI 04/07/2017	Toiture terrasse principale du bâtiment
MATERIAU	DATE DE PRELEVEMENT	NOM DE L'OPERATEUR
Matériau bitumineux noir avec aluminium avec couche en toile	04/07/2017	CATE Laurent
LOCALISATION		RESULTAT
Mur A		Amiante non détecté

Fraction Analysée	Technique analytique et date d'analyse	Résultat	Type d'amiante	Nb de préparations
▶ Matériau bitumineux noir avec aluminium avec couche en toile	META le 13/07/2017	Amiante non détecté	---	1

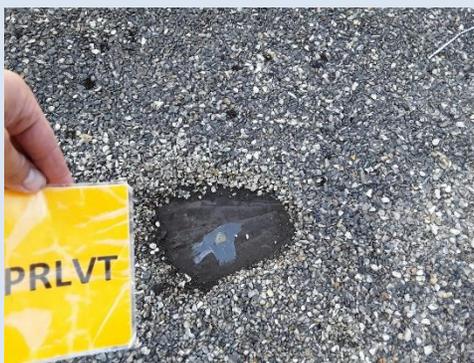
PRELEVEMENT : 81LAD-TOIP004		
NOM DU CLIENT	NUMERO DU DOSSIER	PIECE OU LOCAL
OPH77	81LAD-TOI 04/07/2017	Toiture terrasse principale du bâtiment
MATERIAU	DATE DE PRELEVEMENT	NOM DE L'OPERATEUR
Matériau bitumineux noir + matériau mousse jaune	04/07/2017	CATE Laurent
LOCALISATION		RESULTAT
Sol		Amiante non détecté

Fraction Analysée	Technique analytique et date d'analyse	Résultat	Type d'amiante	Nb de préparations
▶ Matériau bitumineux noir + matériau mousse jaune	META le 13/07/2017	Amiante non détecté	---	2

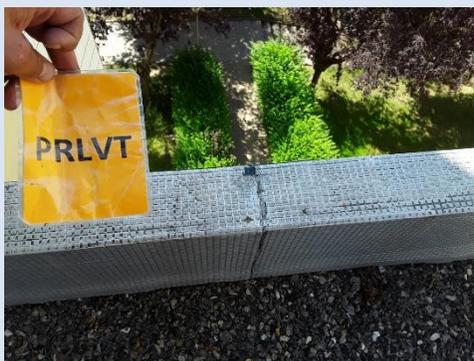
PRELEVEMENT : 81LAD-TOIP005		
NOM DU CLIENT	NUMERO DU DOSSIER	PIECE OU LOCAL
OPH77	81LAD-TOI 04/07/2017	Toiture terrasse principale du bâtiment
MATERIAU	DATE DE PRELEVEMENT	NOM DE L'OPERATEUR
Matériau bitumineux noir avec aluminium	04/07/2017	CATE Laurent
LOCALISATION		RESULTAT
Mur A		Amiante non détecté

Fraction Analysée	Technique analytique et date d'analyse	Résultat	Type d'amiante	Nb de préparations
▶ Matériau bitumineux noir avec aluminium	META le 13/07/2017	Amiante non détecté	---	1
