Rapport de mission de repérage des matériaux et produits contenant de l'amiante avant réalisation de travaux

TOITURE

**8 ET 10 PLACE DU FRONT POPULAIRE
77186 NOISIEL**

RAPPORT N° :	OPH77 81LAF-TOI	Date d'émission du rapport :	06/09/2017
Le repérage a été réalisé le :	04/07/2017	Accompagnateur :	
Par :	Laurent CATE	Laboratoire d'Analyses :	ITGA
N° certificat de qualification :	CPDI3681	Adresse laboratoire :	3 RUE ARMAND HERPIN LACROIX - CS 46537 35065 RENNES CEDEX
Date d'obtention :	25/11/2015	Numéro d'accréditation :	1-5967
Le présent rapport est établi par une personne dont les compétences sont certifiées par :	I.Cert PARC EDONIA - BAT G - RUE DE LA TERRE VICTORIA - 35760 SAINT GREGOIRE	Organisme d'assurance professionnelle :	ALLIANZ
		Adresse assurance :	Direction Opérations Entreprises 5C Esplanade Charles de Gaulle 33081 BORDEAUX CEDEX
		N° de contrat d'assurance :	55897385
		Date de validité :	31/12/2017

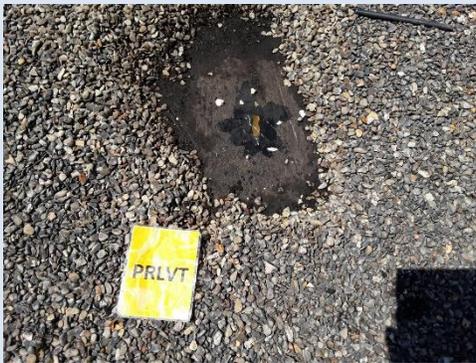
PRELEVEMENT : 81LAF-TOIP002		
NOM DU CLIENT	NUMERO DU DOSSIER	PIECE OU LOCAL
OPH77	81LAF-TOI 04/07/2017	Toiture terrasse principale du bâtiment
MATERIAU	DATE DE PRELEVEMENT	NOM DE L'OPERATEUR
Matériau bitumineux noir avec gravillons avec couche fibreuse + matériau mousse jaune avec poussières	04/07/2017	CATE Laurent
LOCALISATION		RESULTAT
Sol		Amiante non détecté
EMPLACEMENT

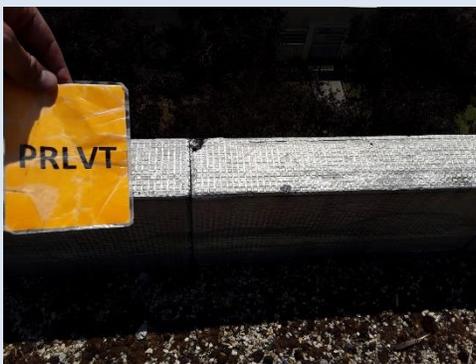
PRELEVEMENT : 81LAF-TOIP003		
NOM DU CLIENT	NUMERO DU DOSSIER	PIECE OU LOCAL
OPH77	81LAF-TOI 04/07/2017	Toiture terrasse principale du bâtiment
MATERIAU	DATE DE PRELEVEMENT	NOM DE L'OPERATEUR
Matériau bitumineux noir avec aluminium	04/07/2017	CATE Laurent
LOCALISATION		RESULTAT
Mur C		Amiante non détecté
EMPLACEMENT
