Rapport de mission de repérage des matériaux et produits contenant de l'amiante avant réalisation de travaux

17 RUE DE L'HOTEL DE VILLE

77510 REBAIS

RAPPORT N° :	82LAB0001	Laboratoire d'Analyses :	ITGA
Repérage réalisé le :	13/06/2018	Adresse laboratoire :	3 RUE ARMAND HERPIN LACROIX - CS 46537 35065 RENNES CEDEX
Accompagnateur :		Numéro d'accréditation :	1-5967
Par :	Mickaël JULIEN	Organisme d'assurance professionnelle :	AXA France
N° certificat :	CPDI 4129	Adresse assurance :	313 Terrasses de l'Arche 92727 NANTERRE CEDEX
Date d'obtention :	01/01/2017	N° de contrat d'assurance :	10063271004
Organisme certificateur	I.CERT Parc Edonia - Bâtiment G - Rue de la Terre Victoria - 35760 SAINT-GREGOIRE	Date de validité :	31/12/2018

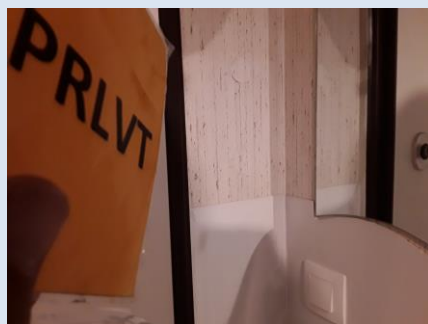
PRELEVEMENT : 82LAB0001P002			
NOM DU CLIENT	NUMERO DU DOSSIER	PIECE OU LOCAL	
OPH77	82LAB0001 13/06/2018	Entrée	
ELEMENT	DESCRIPTIF DU LABORATOIRE	DATE DE PRELEVEMENT	NOM DE L'OPERATEUR
Enduit béton	Enduit plâtreux blanc en vrac + peinture non séparable + papier non séparable	13/06/2018	JULIEN Mickaël
LOCALISATION		RESULTAT	
Mur H		Amiante non détecté

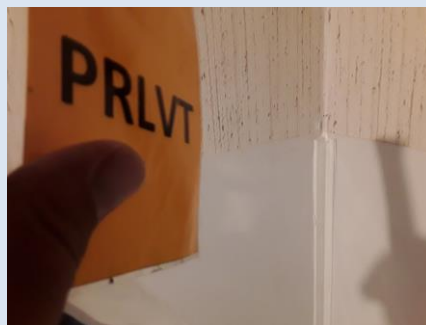
PRELEVEMENT : 82LAB0001P003			
NOM DU CLIENT	NUMERO DU DOSSIER		PIECE OU LOCAL
OPH77	82LAB0001 13/06/2018		Entrée
ELEMENT	DESCRIPTIF DU LABORATOIRE	DATE DE PRELEVEMENT	NOM DE L'OPERATEUR
Enduit	Enduit plâtreux blanc en vrac + peinture non séparable + papier peint non séparable	13/06/2018	JULIEN Mickaël
LOCALISATION		RESULTAT	
Mur G		Amiante non détecté	
EMPLACEMENT
