Rapport de mission de repérage des matériaux et produits contenant de l'amiante avant réalisation de travaux

33 RUE DE SAVIGNY RUISSEAU BAT 3

77176 SAVIGNY LE TEMPLE

RAPPORT N° :	83LAC0003	Laboratoire d'Analyses :	ITGA
Repérage réalisé le :	08/11/2017	Adresse laboratoire :	3 RUE ARMAND HERPIN LACROIX - CS 46537 35065 RENNES CEDEX
Accompagnateur :		Numéro d'accréditation :	1-5967
Par :	Alain LEITE LOPES	Organisme d'assurance professionnelle :	ALLIANZ
N° certificat :	C023-SE04-2017	Adresse assurance :	Direction Opérations Entreprises 5C Esplanade Charles de Gaulle 33081 BORDEAUX CEDEX
Date d'obtention :	24/08/2017	N° de contrat d'assurance :	55897385
Organisme certificateur	QUALIT'COMPETENCES 16 rue Willars - 52100 THONVILLE	Date de validité :	31/12/2017

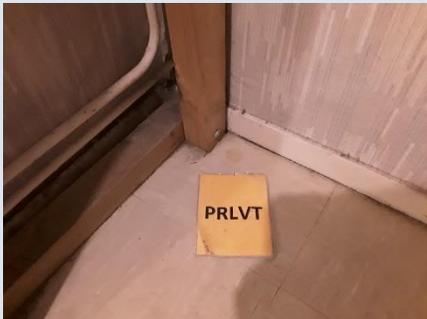
PRELEVEMENT : 83LAC0003P001			
NOM DU CLIENT	NUMERO DU DOSSIER	PIECE OU LOCAL	
OPH77	83LAC0003 08/11/2017	Placard	
ELEMENT	DESCRIPTIF DU LABORATOIRE	DATE DE PRELEVEMENT	NOM DE L'OPERATEUR
Dalle de sol	Revêtement bicouche souple beige et rouge + colle polymère jaune non séparable + ragréage gris non séparable + matériau compact gris hétérogène	08/11/2017	LEITE LOPES Alain
LOCALISATION		RESULTAT	
Sol		Amiante non détecté	
EMPLACEMENT

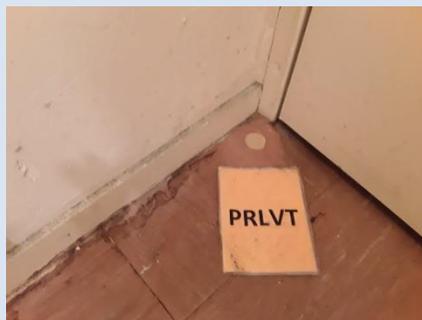
PRELEVEMENT : 83LAC0003P002			
NOM DU CLIENT	NUMERO DU DOSSIER	PIECE OU LOCAL	
OPH77	83LAC0003 08/11/2017	Cellier	
ELEMENT	DESCRIPTIF DU LABORATOIRE	DATE DE PRELEVEMENT	NOM DE L'OPERATEUR
Dalle de sol	Revêtement bicouche souple beige et rouge + colle polymère jaune non séparable + ragréage gris + sous couche de ragréage blanche non séparable	08/11/2017	LEITE LOPES Alain
LOCALISATION		RESULTAT	
Sol		Amiante non détecté

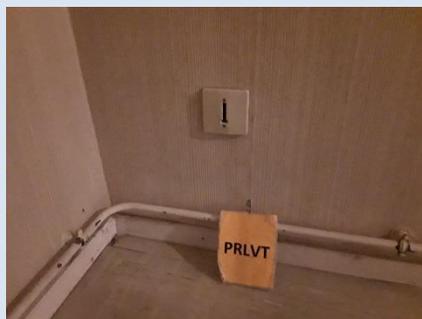
PRELEVEMENT : 83LAC0003P003			
NOM DU CLIENT	NUMERO DU DOSSIER	PIECE OU LOCAL	
OPH77	83LAC0003 08/11/2017	Séjour	
ELEMENT	DESCRIPTIF DU LABORATOIRE	DATE DE PRELEVEMENT	NOM DE L'OPERATEUR
Béton	Matériau blanc en vrac + peinture non séparable + papier en faible quantité non séparable	08/11/2017	LEITE LOPES Alain
LOCALISATION		RESULTAT	
Mur B		Amiante détecté (Chrysotile)

Fraction Analysée	Technique analytique et date d'analyse	Résultat	Type d'amiante	Nb de préparations
▶ Matériau blanc en vrac + peinture non séparable + papier en faible quantité non séparable	META le 13/11/2017	Présence de fibres d'amiante	Chrysotile	1

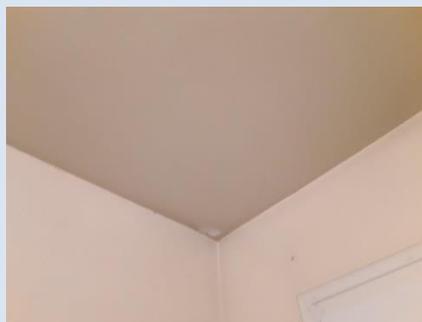
PRELEVEMENT : 83LAC0003P004			
NOM DU CLIENT	NUMERO DU DOSSIER	PIECE OU LOCAL	
OPH77	83LAC0003 08/11/2017	Cuisine	
ELEMENT	DESCRIPTIF DU LABORATOIRE	DATE DE PRELEVEMENT	NOM DE L'OPERATEUR
Enduit / Peinture béton	Enduit plâtreux blanc en vrac + peinture non séparable	08/11/2017	LEITE LOPES Alain
LOCALISATION		RESULTAT	
Plafond		Amiante non détecté

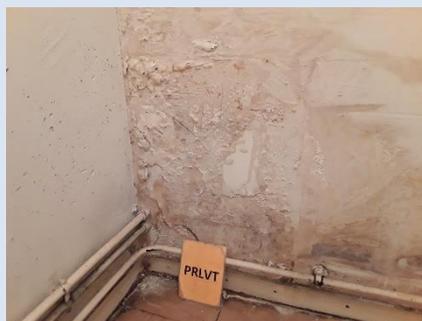
PRELEVEMENT : 83LAC0003P005			
NOM DU CLIENT	NUMERO DU DOSSIER	PIECE OU LOCAL	
OPH77	83LAC0003 08/11/2017	Cellier	
ELEMENT	DESCRIPTIF DU LABORATOIRE	DATE DE PRELEVEMENT	NOM DE L'OPERATEUR
Enduit	Enduit plâtreux blanc en vrac + peinture non séparable	08/11/2017	LEITE LOPES Alain
LOCALISATION		RESULTAT	
Mur C		Amiante non détecté

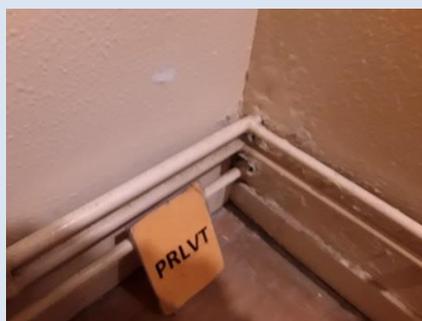
PRELEVEMENT : 83LAC0003P006			
NOM DU CLIENT	NUMERO DU DOSSIER		PIECE OU LOCAL
OPH77	83LAC0003 08/11/2017		Cuisine
ELEMENT	DESCRIPTIF DU LABORATOIRE	DATE DE PRELEVEMENT	NOM DE L'OPERATEUR
Isolant	Matériau plâtreux blanc en vrac + peinture non séparable + carton non séparable	08/11/2017	LEITE LOPES Alain
LOCALISATION		RESULTAT	
Mur C		Amiante non détecté

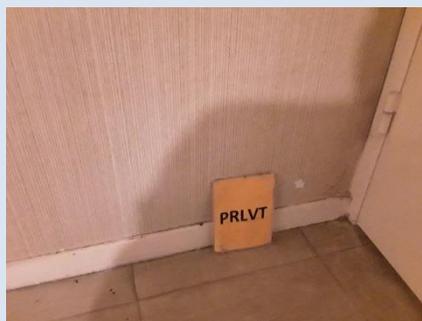
PRELEVEMENT : 83LAC0003P007			
NOM DU CLIENT	NUMERO DU DOSSIER		PIECE OU LOCAL
OPH77	83LAC0003 08/11/2017		Séjour
ELEMENT	DESCRIPTIF DU LABORATOIRE	DATE DE PRELEVEMENT	NOM DE L'OPERATEUR
Enduit plaque de plâtre	Enduit plâtreux blanc en vrac + papier non séparable + carton non séparable	08/11/2017	LEITE LOPES Alain
LOCALISATION		RESULTAT	
Mur F		Amiante non détecté

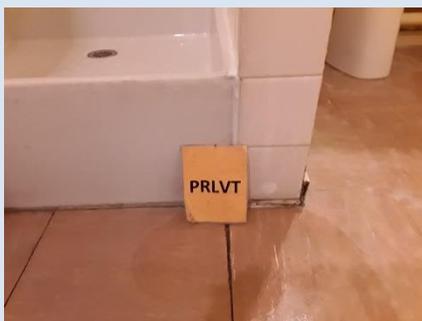
PRELEVEMENT : 83LAC0003P008

NOM DU CLIENT	NUMERO DU DOSSIER	PIECE OU LOCAL	
OPH77	83LAC0003 08/11/2017	Salle de bains et WC	
ELEMENT	DESCRIPTIF DU LABORATOIRE	DATE DE PRELEVEMENT	NOM DE L'OPERATEUR
Faïence 1	Colle beige non séparable + couche plâtreuse blanche non séparable + papier non séparable + carrelage	08/11/2017	LEITE LOPES Alain
LOCALISATION		RESULTAT	
Mur D		Amiante non détecté

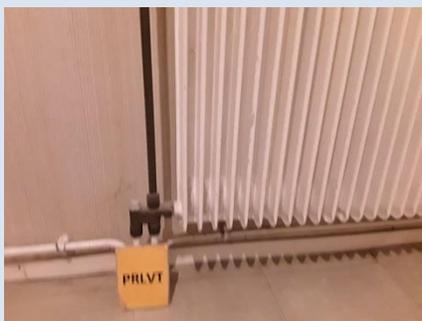
PRELEVEMENT : 83LAC0003P009

NOM DU CLIENT	NUMERO DU DOSSIER	PIECE OU LOCAL	
OPH77	83LAC0003 08/11/2017	Séjour	
ELEMENT	DESCRIPTIF DU LABORATOIRE	DATE DE PRELEVEMENT	NOM DE L'OPERATEUR
Peinture	Peinture	08/11/2017	LEITE LOPES Alain
LOCALISATION		RESULTAT	
Radiateurs		Amiante non détecté

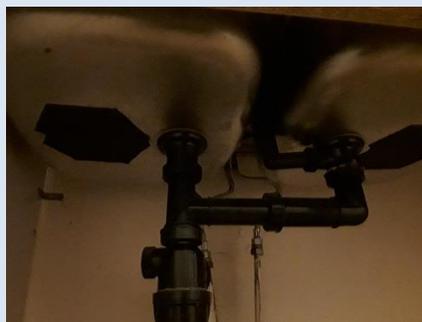
PRELEVEMENT : 83LAC0003P010			
NOM DU CLIENT	NUMERO DU DOSSIER	PIECE OU LOCAL	
OPH77	83LAC0003 08/11/2017	Cuisine	
ELEMENT	DESCRIPTIF DU LABORATOIRE	DATE DE PRELEVEMENT	NOM DE L'OPERATEUR
Revêtement bitumineux	Tampon bitumineux noir	08/11/2017	LEITE LOPES Alain
LOCALISATION		RESULTAT	
Sous évier		Amiante détecté (Chrysotile)
