Rapport de mission de repérage des matériaux et produits contenant de l'amiante avant travaux ultérieurs.

Rapport : 2015-06-034 MDF CRECY LA CHAPELLE OPH
Date d'intervention : 11 juin 2015

Adresse : 11 Square de la Couture
77580 CRECY LA CHAPELLE

Périmètre du repérage : AMIANTE Avant Travaux dans sanitaires et isolation des combles

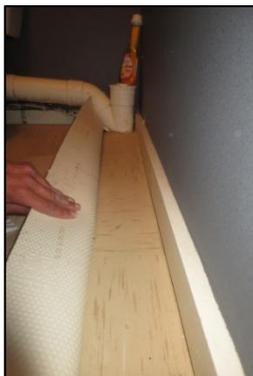
Matériaux et produits	Localisation	Numéro de prélèvement	Numéro d'analyse	Photo
Autres matériaux (Linoléum+dalle de sol+colle+râgréage)	-RDC-WC (Planchers)	ECH-1	E 08889415

Photo N° 1022 ECH-1 -RDC-WC
Planchers Linoléum+dalle de
sol+colle+ragréage

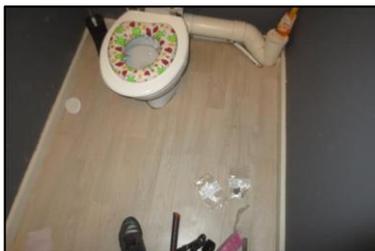
Photo N° 1023 ECH-1 -RDC-WC
Planchers Linoléum+dalle de
sol+colle+ragréage

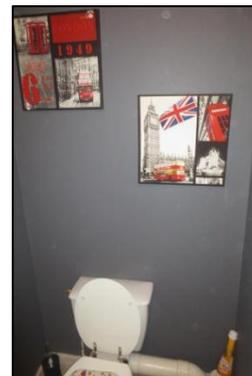
Autres matériaux (Plâtre+Peinture+Papier Peint)	-RDC-WC (Murs)	ECH-2	E 08889515

Photo N° 1024 ECH-2 -RDC-WC
Murs Plâtre+Peinture+Papier Peint

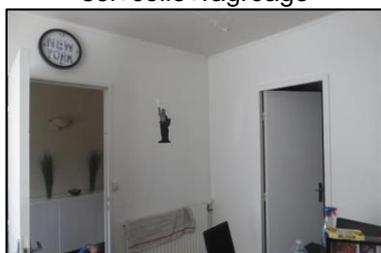
Autres matériaux (Plâtre+Peinture)	-RDC-Cuisine (Murs)	ECH-4	E 08890115

Photo N° 1028 ECH-4 -RDC-
Cuisine Murs Plâtre+Peinture

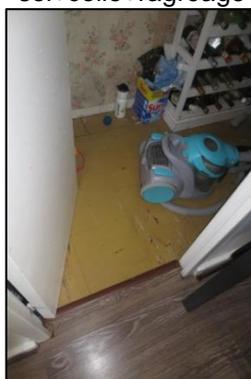
Autres matériaux (Parquet flottant/colle+râgréage)	-RDC-Cuisine (Planchers)	ECH-3	E 08889715

Photo N° 1032 ECH-3 -RDC-
Cuisine Planchers Parquet
flottant/colle+ragréage

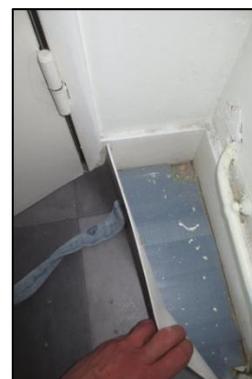
Autres matériaux (Parquet flottant/dalle de sol+colle+râgréage)	--Salle de Bains (Planchers)	ECH-5	E 08890215

Photo N° 1035 ECH-5 --Salle de
Bains Planchers Parquet
flottant/dalle de
sol+colle+ragréage

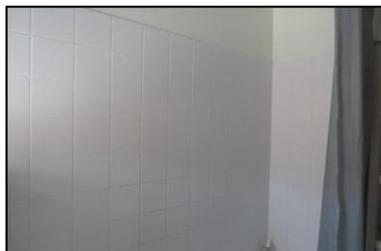
Autres matériaux (Faïence+colle)	--Salle de Bains (Murs)	ECH-6	E 08890315

Photo N° 1040 ECH-6 --Salle de
Bains Murs Faïence+colle

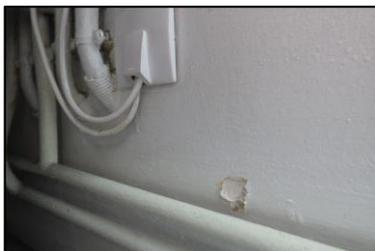
Murs	Autres matériaux Plâtre+Peinture	--Salle de Bains	1044	OUI ECH-7	E 08890415	NON	Résultat d'analyse de matériau ou produit

Autres matériaux (Plâtre+Peinture)	--Salle de Bains (Murs)	ECH-7	E 08890415

Photo N° 1044 ECH-7 --Salle de
Bains Murs Plâtre+Peinture
