## Rapport de mission de repérage des matériaux et produits contenant de l'amiante avant travaux ultérieurs.

Rapport : 2015-06-034 MDF CRECY LA CHAPELLE OPH

Adresse : 12 Square de la Couture  
77580 CRECY LA CHAPELLE

Périmètre du repérage : AMIANTE Avant Travaux dans sanitaires et isolation des combles

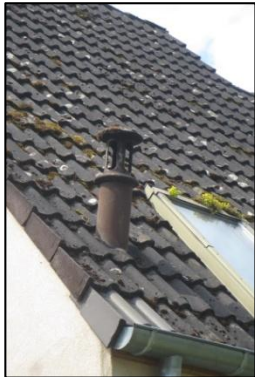
Toiture		
<b>Type de composant</b>	Fibres ciment	Photo 1020
<b>Matériau observé</b>	Chapeau : Chapeau de ventilation

<b>Prise d'échantillon</b>	NON Destructif	
<b>Conclusion</b>	PRESENCE (Sur jugement personnel de l'opérateur)

Matériau ou produit	Localisation	Analyse ou éléments de décision de l'opérateur en absence d'analyse
Fibres ciment (Chapeau de ventilation)	--Toiture (Chapeau)	Sur jugement personnel de l'opérateur

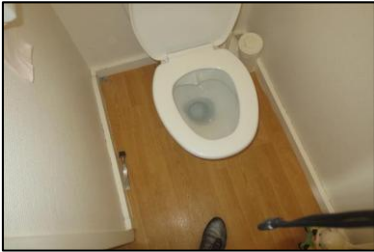
Photo N° 1002 ECH-8 -RDC-WC  
Murs Plâtre+Peinture+toile de verre

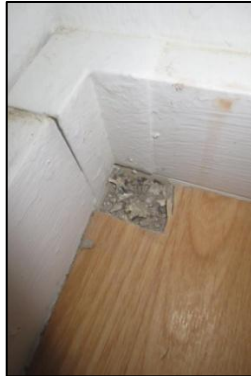
Photo N° 1003 ECH-1 -RDC-WC  
Planchers  
Linoléum+colle+ragréage

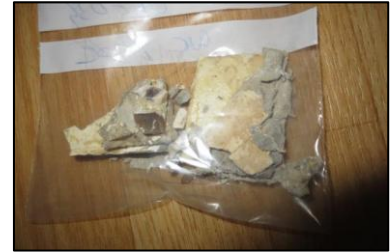
Photo N° 1004 ECH-1 -RDC-WC  
Planchers  
Linoléum+colle+ragréage

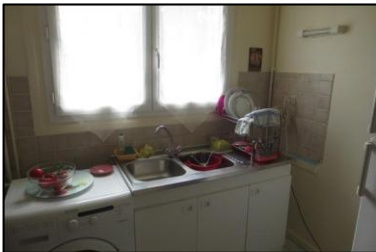
Photo N° 1005 ECH-2 -RDC-  
Cuisine Murs Faïence+colle

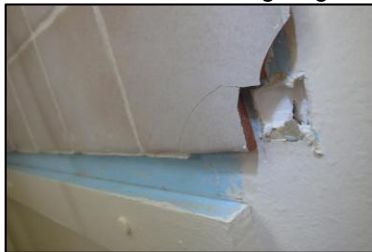
Photo N° 1006 ECH-2 -RDC-  
Cuisine Murs Faïence+colle

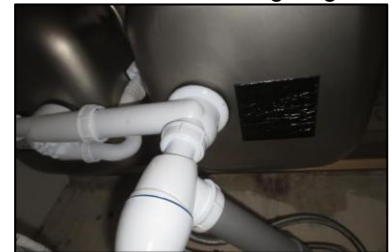
Photo N° 1008 ECH-4 -RDC-  
Cuisine Evier Plaque bitumineuse

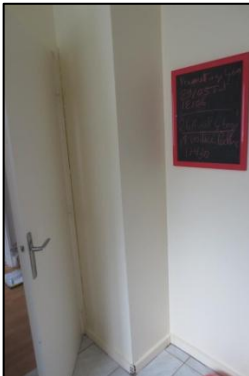
Photo N° 1010 ECH-3 -RDC-  
Cuisine Murs Plâtre+Peinture

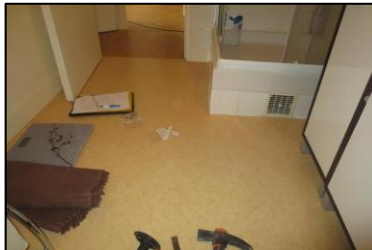
Photo N° 1012 ECH-6 -1er-Salle  
d'eau Planchers Linoléum+dalle  
de sol+colle+ragréage

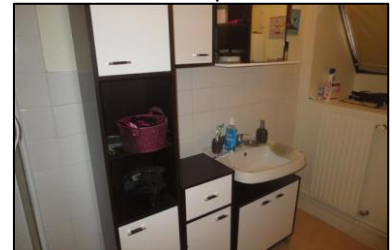
Photo N° 1015 ECH-5 -1er-Salle  
d'eau Murs Faïence+colle

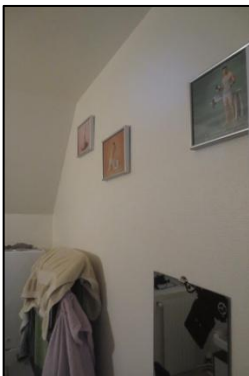
Photo N° 1017 ECH-7 -1er-Salle  
d'eau Murs Plâtre+Peinture+toile  
de verre

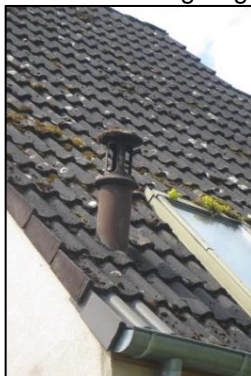
Localisation	Nature du matériau	Etat de conservation (à titre indicatif)
--Toiture (Chapeau)	Fibres ciment (Chapeau de ventilation)	Bon état

Photo N° 1020 AMIANTE CIMENT  
--Toiture Chapeau de ventilation
