Rapport de mission de repérage des matériaux et produits contenant de l'amiante avant travaux ultérieurs.

Rapport : 2015-06-034 MDF CRECY LA CHAPELLE OPH
Date d'intervention : 11 juin 2015

Adresse : 2 Square de la Couture
77580 CRECY LA CHAPELLE

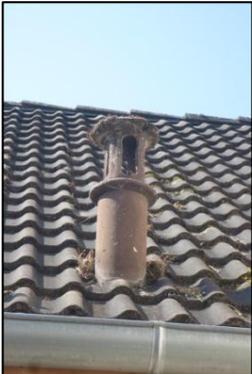
Toiture		
Type de composant	Fibres ciment	Photo 9998
Matériau observé	Chapeau : Chapeau de ventilation (Fibres-ciment)

Prise d'échantillon	NON (Destructif)	
Conclusion	PRESENCE (Résultat d'analyse de matériau ou produit)

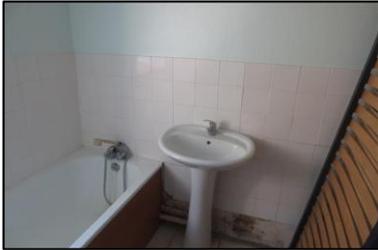
Photo N° 9975 ECH-1 -1er-Salle de Bains_1er Murs Faïence+colle

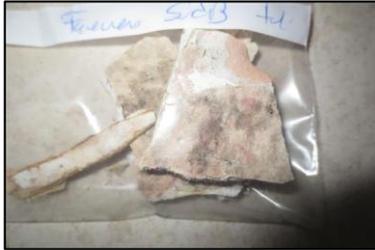
Photo N° 9977 ECH-1 -1er-Salle de Bains_1er Murs Faïence+colle

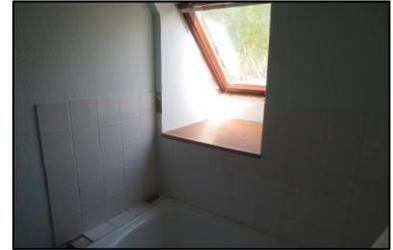
Photo N° 9978 ECH-2 -1er-Salle de Bains_1er Murs Faïence+colle

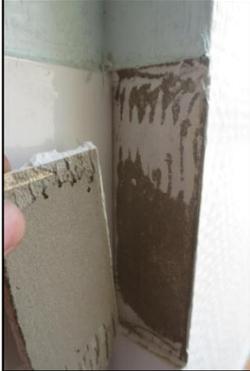
Photo N° 9979 ECH-2 -1er-Salle de Bains_1er Murs Faïence+colle

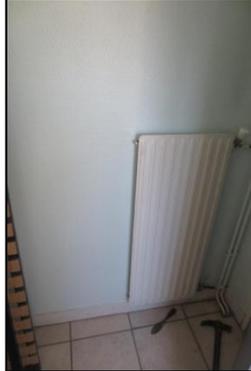
Photo N° 9980 ECH-3 -1er-Salle de Bains_1er Murs Plâtre+Peinture+Toile de verre

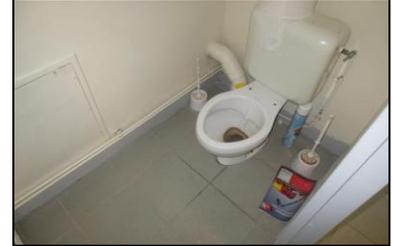
Photo N° 9987 ECH-4 -1er-WC_1er Murs Plâtre+Peinture+Toile de verre

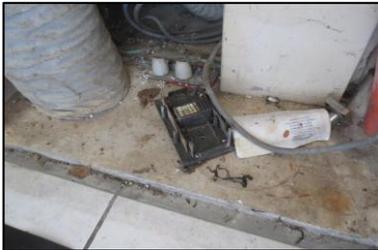
Photo N° 9993 ECH-5 -Rdc Placard VMC Planchers Socle en béton+enduit de la motorisation de la VMC

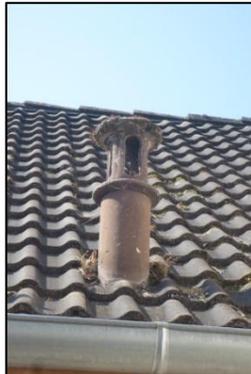
Matériau ou produit	Localisation	Analyse ou éléments de décision de l'opérateur en absence d'analyse
Fibres ciment (Chapeau de ventilation (Fibres-ciment))	--Toiture (Chapeau)	Décision diagnostiqueur

--Toiture/Chapeau
Chapeau de ventilation (Fibres-ciment)
,EP/2101 (photo n° 9998)

Photo N° 9998 AMIANTE CIMENT --Toiture Chapeau de ventilation (Fibres-ciment)
