**Rapport de mission de repérage des matériaux et produits contenant de l'amiante avant réalisation de travaux**

**6 SQUARE DE LA COUTURE**

**77580 CRECY LA CHAPELLE**

RAPPORT N° :	OPH77 84PAF0000	Date d'émission du rapport :	28/08/2017
Le repérage a été réalisé le :	18/08/2017	Accompagnateur :	
Par :	Mickaël JULIEN	Laboratoire d'Analyses :	ITGA
N° certificat de qualification :		Adresse laboratoire :	3 RUE ARMAND HERPIN LACROIX - CS 46537 35065 RENNES CEDEX
Date d'obtention :	28/08/2017	Numéro d'accréditation :	1-5967
Le présent rapport est établi par une personne dont les compétences sont certifiées par :		Organisme d'assurance professionnelle :	ALLIANZ
		Adresse assurance :	Direction Opérations Entreprises 5C Esplanade Charles de Gaulle 33081 BORDEAUX CEDEX
		N° de contrat d'assurance :	55897385
		Date de validité :	31/12/2017

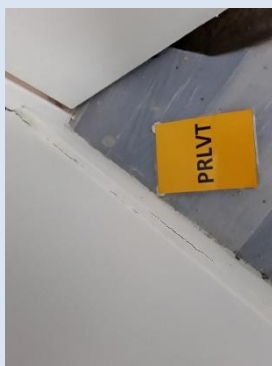
PRELEVEMENT : 84PAF0000P001		
NOM DU CLIENT	NUMERO DU DOSSIER	PIECE OU LOCAL
OPH77	84PAF0000 18/08/2017	Salle de bains
MATERIAU	DATE DE PRELEVEMENT	NOM DE L'OPERATEUR
Revêtement souple bleu + ragréage gris + colle polymère jaune non séparable + ragréage gris non séparable	18/08/2017	JULIEN Mickaël
LOCALISATION		RESULTAT
Sol		Fr2:Amiante non détecté

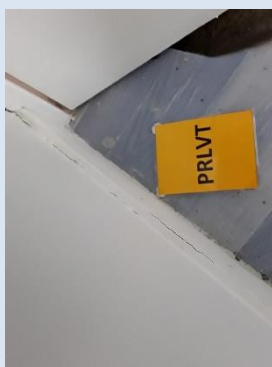
PRELEVEMENT : 84PAF0000P001		
NOM DU CLIENT	NUMERO DU DOSSIER	PIECE OU LOCAL
OPH77	84PAF0000 18/08/2017	Salle de bains
MATERIAU	DATE DE PRELEVEMENT	NOM DE L'OPERATEUR
Colle polymère jaune avec couche souple non séparable + dalle dure cassante beige + colle polymère jaune non séparable	18/08/2017	JULIEN Mickaël
LOCALISATION		RESULTAT
Sol		Fr1:Amiante non détecté

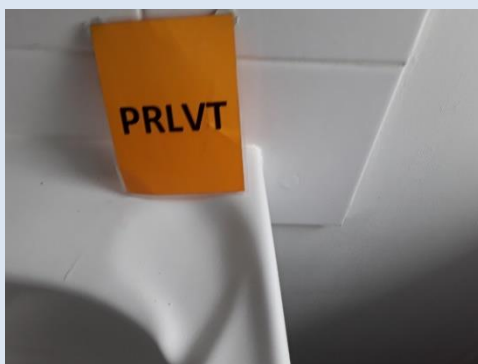
PRELEVEMENT : 84PAF0000P002		
NOM DU CLIENT	NUMERO DU DOSSIER	PIECE OU LOCAL
OPH77	84PAF0000 18/08/2017	Salle de bains
MATERIAU	DATE DE PRELEVEMENT	NOM DE L'OPERATEUR
Colle beige + couche plâtreuse blanche avec couche cartonnée + carrelage	18/08/2017	JULIEN Mickaël
LOCALISATION	RESULTAT	
Mur A	Amiante non détecté

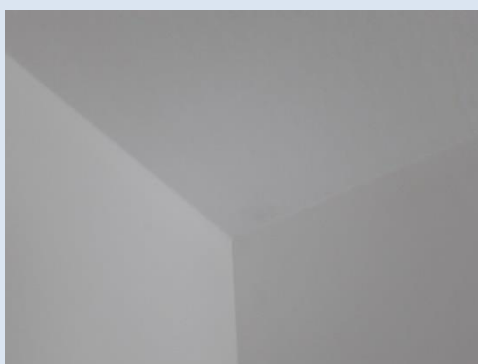
PRELEVEMENT : 84PAF0000P003		
NOM DU CLIENT	NUMERO DU DOSSIER	PIECE OU LOCAL
OPH77	84PAF0000 18/08/2017	Salle de bains
MATERIAU	DATE DE PRELEVEMENT	NOM DE L'OPERATEUR
Enduit plâtreux blanc en vrac avec couche en papier + peinture non séparable + toile fibreuse blanche non séparable	18/08/2017	JULIEN Mickaël
LOCALISATION	RESULTAT	
Plafond	Amiante non détecté

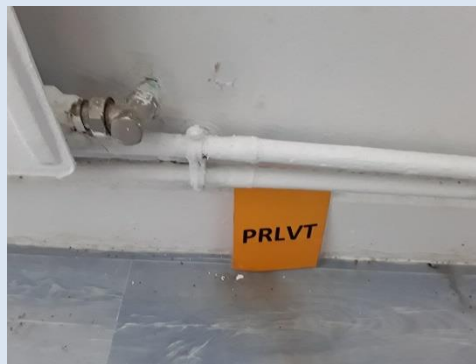
PRELEVEMENT : 84PAF0000P004		
NOM DU CLIENT	NUMERO DU DOSSIER	PIECE OU LOCAL
OPH77	84PAF0000 18/08/2017	Salle de bains
MATERIAU	DATE DE PRELEVEMENT	NOM DE L'OPERATEUR
Enduit plâtreux blanc en vrac avec couche en papier + peintures multiples non séparable	18/08/2017	JULIEN Mickaël
LOCALISATION		RESULTAT
Mur B		Amiante non détecté

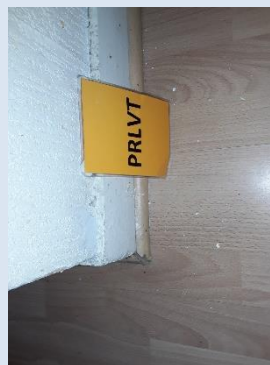
PRELEVEMENT : 84PAF0000P005		
NOM DU CLIENT	NUMERO DU DOSSIER	PIECE OU LOCAL
OPH77	84PAF0000 18/08/2017	Couloir
MATERIAU	DATE DE PRELEVEMENT	NOM DE L'OPERATEUR
Enduit plâtreux blanc en vrac avec couche cartonnée + peintures multiples non séparable + papier peint	18/08/2017	JULIEN Mickaël
LOCALISATION		RESULTAT
Mur E		Amiante non détecté

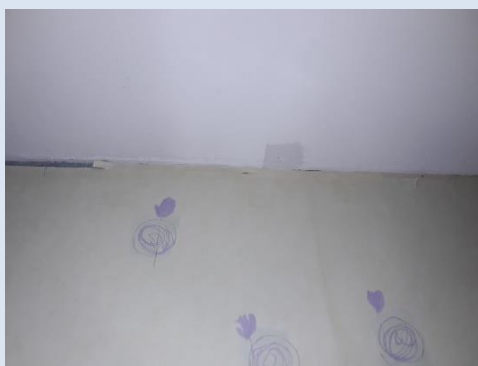
PIECE	ETAGE	ELEMENTS PRELEVES	REPERAGE	N° Echantillon	METHODE	ETAT	RESULTAT
Chambre 1		Enduit plâtreux blanc en vrac + carton non séparable + peinture non séparable	Plafond	84PAF0000P006	RESULTAT ANALYSE	BON ETAT	Amiante détecté (Chrysotile)
Couloir		Enduit plâtreux blanc en vrac + carton non séparable + peinture non séparable	Plafond	84PAF0000P006	ZSO	BON ETAT	Amiante détecté (Chrysotile)
Chambre 2		Enduit plâtreux blanc en vrac + carton non séparable + peinture non séparable	Plafond	84PAF0000P006	ZSO	BON ETAT	Amiante détecté (Chrysotile)
Chambre 1		Enduit plâtreux blanc en vrac + carton non séparable + peinture non séparable	Plafond	84PAF0000P006	ZSO	BON ETAT	Amiante détecté (Chrysotile)

PRELEVEMENT : 84PAF0000P006		
NOM DU CLIENT	NUMERO DU DOSSIER	PIECE OU LOCAL
OPH77	84PAF0000 18/08/2017	Chambre 1
MATERIAU	DATE DE PRELEVEMENT	NOM DE L'OPERATEUR
Enduit plâtreux blanc en vrac + carton non séparable + peinture non séparable	18/08/2017	JULIEN Mickaël
LOCALISATION	RESULTAT	
Plafond	Amiante détecté (Chrysotile)

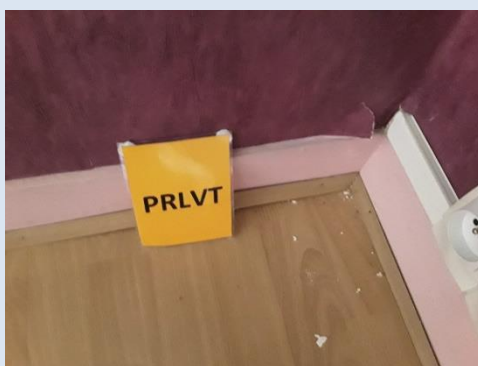
PRELEVEMENT : 84PAF0000P007		
NOM DU CLIENT	NUMERO DU DOSSIER	PIECE OU LOCAL
OPH77	84PAF0000 18/08/2017	Chambre 2
MATERIAU	DATE DE PRELEVEMENT	NOM DE L'OPERATEUR
Enduit plâtreux blanc en vrac avec couche cartonnée + peintures multiples non séparable	18/08/2017	JULIEN Mickaël
LOCALISATION	RESULTAT	
Mur A	Amiante non détecté

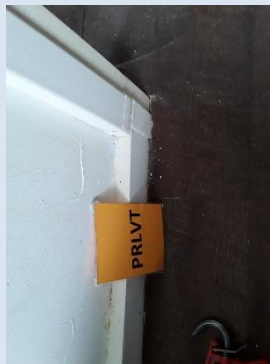
PRELEVEMENT : 84PAF0000P008		
NOM DU CLIENT	NUMERO DU DOSSIER	PIECE OU LOCAL
OPH77	84PAF0000 18/08/2017	Cuisine
MATERIAU	DATE DE PRELEVEMENT	NOM DE L'OPERATEUR
Enduit plâtreux blanc en vrac avec couche cartonnée + peinture non séparable	18/08/2017	JULIEN Mickaël
LOCALISATION	RESULTAT	
Mur F	Amiante non détecté

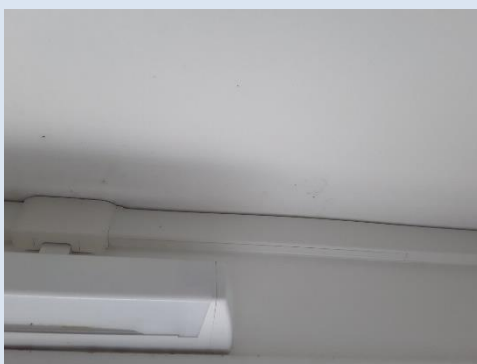
PRELEVEMENT : 84PAF0000P010		
NOM DU CLIENT	NUMERO DU DOSSIER	PIECE OU LOCAL
OPH77	84PAF0000 18/08/2017	Cuisine
MATERIAU	DATE DE PRELEVEMENT	NOM DE L'OPERATEUR
Enduit plâtreux blanc en vrac + peintures multiples non séparable	18/08/2017	JULIEN Mickaël
LOCALISATION	RESULTAT	
Plafond	Amiante non détecté

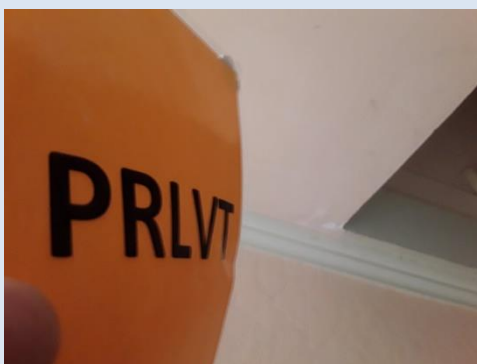
PRELEVEMENT : 84PAF0000P011		
NOM DU CLIENT	NUMERO DU DOSSIER	PIECE OU LOCAL
OPH77	84PAF0000 18/08/2017	Séjour
MATERIAU	DATE DE PRELEVEMENT	NOM DE L'OPERATEUR
Enduit plâtreux blanc en vrac + peinture non séparable	18/08/2017	JULIEN Mickaël
LOCALISATION	RESULTAT	
Plafond	Amiante non détecté

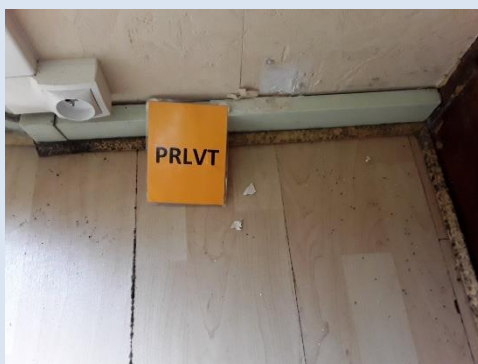
PRELEVEMENT : 84PAF0000P012		
NOM DU CLIENT	NUMERO DU DOSSIER	PIECE OU LOCAL
OPH77	84PAF0000 18/08/2017	Séjour
MATERIAU	DATE DE PRELEVEMENT	NOM DE L'OPERATEUR
Enduit gris en vrac + peinture non séparable	18/08/2017	JULIEN Mickaël
LOCALISATION		RESULTAT
Mur C		Amiante non détecté

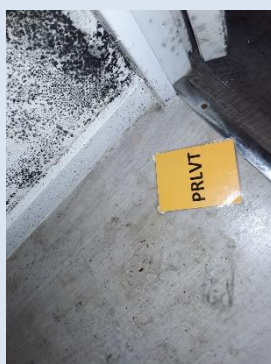
PRELEVEMENT : 84PAF0000P013		
NOM DU CLIENT	NUMERO DU DOSSIER	PIECE OU LOCAL
OPH77	84PAF0000 18/08/2017	WC
MATERIAU	DATE DE PRELEVEMENT	NOM DE L'OPERATEUR
Colle polymère jaune non séparable + dalle dure cassante beige + colle polymère jaune non séparable	18/08/2017	JULIEN Mickaël
LOCALISATION		RESULTAT
Sol		Fr2:Amiante non détecté

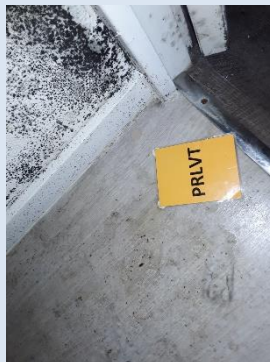
PRELEVEMENT : 84PAF0000P013		
NOM DU CLIENT	NUMERO DU DOSSIER	PIECE OU LOCAL
OPH77	84PAF0000 18/08/2017	WC
MATERIAU	DATE DE PRELEVEMENT	NOM DE L'OPERATEUR
Revêtement souple beige + colle polymère jaune non séparable + revêtement cassant marron + ragréage gris	18/08/2017	JULIEN Mickaël
LOCALISATION		RESULTAT
Sol		Fr1:Amiante non détecté

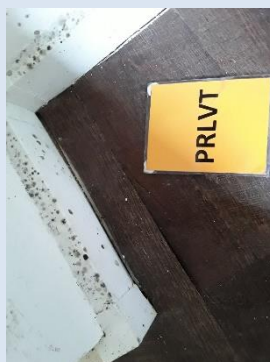
PRELEVEMENT : 84PAF0000P014		
NOM DU CLIENT	NUMERO DU DOSSIER	PIECE OU LOCAL
OPH77	84PAF0000 18/08/2017	Cuisine
MATERIAU	DATE DE PRELEVEMENT	NOM DE L'OPERATEUR
Colle polymère incolore avec couche en toile et poussières non séparable + dalle dure cassante beige + colle polymère jaune non séparable	18/08/2017	JULIEN Mickaël
LOCALISATION		RESULTAT
Sol		Fr2:Amiante non détecté

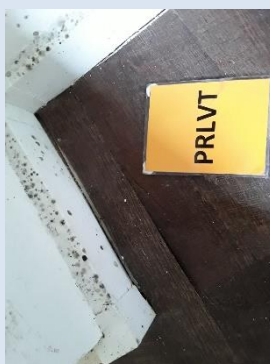
PRELEVEMENT : 84PAF0000P014		
NOM DU CLIENT	NUMERO DU DOSSIER	PIECE OU LOCAL
OPH77	84PAF0000 18/08/2017	Cuisine
MATERIAU	DATE DE PRELEVEMENT	NOM DE L'OPERATEUR
Revêtement cassant marron + ragréage gris hétérogène	18/08/2017	JULIEN Mickaël
LOCALISATION		RESULTAT
Sol		Fr1:Amiante non détecté

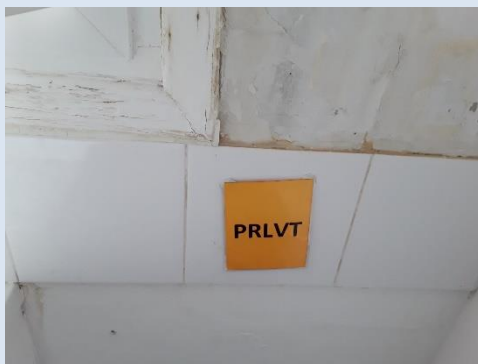
PRELEVEMENT : 84PAF0000P015		
NOM DU CLIENT	NUMERO DU DOSSIER	PIECE OU LOCAL
OPH77	84PAF0000 18/08/2017	Cuisine
MATERIAU	DATE DE PRELEVEMENT	NOM DE L'OPERATEUR
Colle beige + peinture en faible quantité non séparable + carrelage	18/08/2017	JULIEN Mickaël
LOCALISATION		RESULTAT
Mur E		Amiante non détecté
