**Rapport de mission de repérage des matériaux et produits contenant de l'amiante avant réalisation de travaux**

**6 SQUARE DE LA COUTURE**

**77580 CRECY LA CHAPELLE**

RAPPORT N° :	OPH77 84PAF0000	Date d'émission du rapport :	28/08/2017
Le repérage a été réalisé le :	18/08/2017	Accompagnateur :	
Par :	Mickaël JULIEN	Laboratoire d'Analyses :	ITGA
N° certificat de qualification :		Adresse laboratoire :	3 RUE ARMAND HERPIN LACROIX - CS 46537 35065 RENNES CEDEX
Date d'obtention :	28/08/2017	Numéro d'accréditation :	1-5967
Le présent rapport est établi par une personne dont les compétences sont certifiées par :		Organisme d'assurance professionnelle :	ALLIANZ
		Adresse assurance :	Direction Opérations Entreprises 5C Esplanade Charles de Gaulle 33081 BORDEAUX CEDEX
		N° de contrat d'assurance :	55897385
		Date de validité :	31/12/2017

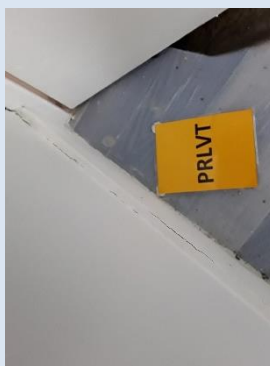
PRELEVEMENT : 84PAF0000P001		
NOM DU CLIENT	NUMERO DU DOSSIER	PIECE OU LOCAL
OPH77	84PAF0000 18/08/2017	Salle de bains
MATERIAU	DATE DE PRELEVEMENT	NOM DE L'OPERATEUR
Revêtement souple bleu + ragréage gris + colle polymère jaune non séparable + ragréage gris non séparable	18/08/2017	JULIEN Mickaël
LOCALISATION	RESULTAT	
Sol	Fr2:Amiante non détecté

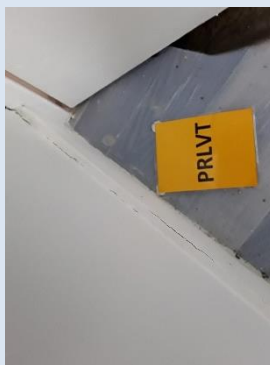
PRELEVEMENT : 84PAF0000P001		
NOM DU CLIENT	NUMERO DU DOSSIER	PIECE OU LOCAL
OPH77	84PAF0000 18/08/2017	Salle de bains
MATERIAU	DATE DE PRELEVEMENT	NOM DE L'OPERATEUR
Colle polymère jaune avec couche souple non séparable + dalle dure cassante beige + colle polymère jaune non séparable	18/08/2017	JULIEN Mickaël
LOCALISATION	RESULTAT	
Sol	Fr1:Amiante non détecté

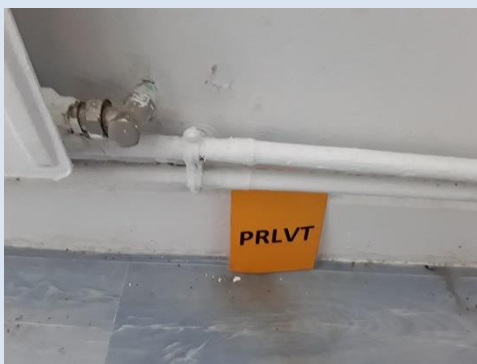
PRELEVEMENT : 84PAF0000P004		
NOM DU CLIENT	NUMERO DU DOSSIER	PIECE OU LOCAL
OPH77	84PAF0000 18/08/2017	Salle de bains
MATERIAU	DATE DE PRELEVEMENT	NOM DE L'OPERATEUR
Enduit plâtreux blanc en vrac avec couche en papier + peintures multiples non séparable	18/08/2017	JULIEN Mickaël
LOCALISATION		RESULTAT
Mur B		Amiante non détecté

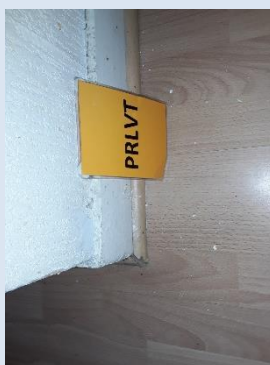
PRELEVEMENT : 84PAF0000P005		
NOM DU CLIENT	NUMERO DU DOSSIER	PIECE OU LOCAL
OPH77	84PAF0000 18/08/2017	Couloir
MATERIAU	DATE DE PRELEVEMENT	NOM DE L'OPERATEUR
Enduit plâtreux blanc en vrac avec couche cartonnée + peintures multiples non séparable + papier peint	18/08/2017	JULIEN Mickaël
LOCALISATION		RESULTAT
Mur E		Amiante non détecté

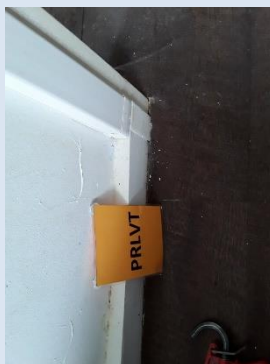
PRELEVEMENT : 84PAF0000P008		
NOM DU CLIENT	NUMERO DU DOSSIER	PIECE OU LOCAL
OPH77	84PAF0000 18/08/2017	Cuisine
MATERIAU	DATE DE PRELEVEMENT	NOM DE L'OPERATEUR
Enduit plâtreux blanc en vrac avec couche cartonnée + peinture non séparable	18/08/2017	JULIEN Mickaël
LOCALISATION		RESULTAT
Mur F		Amiante non détecté

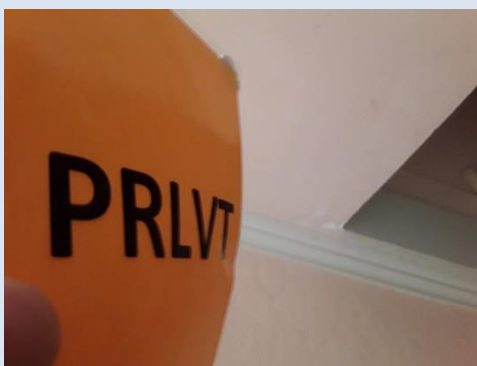
PRELEVEMENT : 84PAF0000P011		
NOM DU CLIENT	NUMERO DU DOSSIER	PIECE OU LOCAL
OPH77	84PAF0000 18/08/2017	Séjour
MATERIAU	DATE DE PRELEVEMENT	NOM DE L'OPERATEUR
Enduit plâtreux blanc en vrac + peinture non séparable	18/08/2017	JULIEN Mickaël
LOCALISATION	RESULTAT	
Plafond	Amiante non détecté

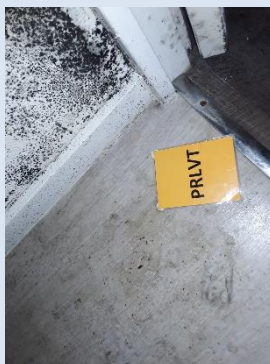
PRELEVEMENT : 84PAF0000P013		
NOM DU CLIENT	NUMERO DU DOSSIER	PIECE OU LOCAL
OPH77	84PAF0000 18/08/2017	WC
MATERIAU	DATE DE PRELEVEMENT	NOM DE L'OPERATEUR
Revêtement souple beige + colle polymère jaune non séparable + revêtement cassant marron + ragréage gris	18/08/2017	JULIEN Mickaël
LOCALISATION	RESULTAT	
Sol	Fr1:Amiante non détecté

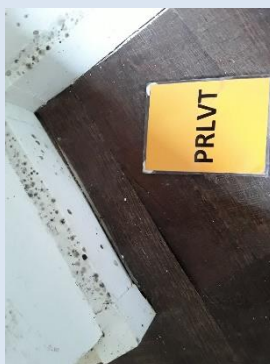
PRELEVEMENT : 84PAF0000P014		
NOM DU CLIENT	NUMERO DU DOSSIER	PIECE OU LOCAL
OPH77	84PAF0000 18/08/2017	Cuisine
MATERIAU	DATE DE PRELEVEMENT	NOM DE L'OPERATEUR
Colle polymère incolore avec couche en toile et poussières non séparable + dalle dure cassante beige + colle polymère jaune non séparable	18/08/2017	JULIEN Mickaël
LOCALISATION	RESULTAT	
Sol	Fr2:Amiante non détecté

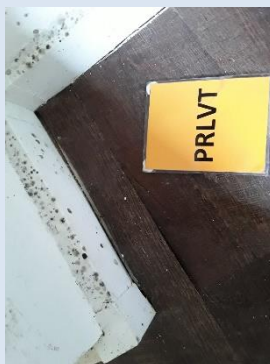
PRELEVEMENT : 84PAF0000P014		
NOM DU CLIENT	NUMERO DU DOSSIER	PIECE OU LOCAL
OPH77	84PAF0000 18/08/2017	Cuisine
MATERIAU	DATE DE PRELEVEMENT	NOM DE L'OPERATEUR
Revêtement cassant marron + ragréage gris hétérogène	18/08/2017	JULIEN Mickaël
LOCALISATION		RESULTAT
Sol		Fr1:Amiante non détecté
