## Rapport de mission de repérage des matériaux et produits contenant de l'amiante avant réalisation de travaux

5 ALLEE G .BRAQUE APT 103

77420 CHAMPS SUR MARNE

RAPPORT N° :	OPH77 85LAD0103	Date d'émission du rapport :	08/08/2017
Le repérage a été réalisé le :	31/07/2017	Accompagnateur :	
Par :	Tristan BRUNOT	Laboratoire d'Analyses :	ITGA
N° certificat de qualification :	CPDI 3541	Adresse laboratoire :	3 RUE ARMAND HERPIN LACROIX - CS 46537 35065 RENNES CEDEX
Date d'obtention :	06/08/2015	Numéro d'accréditation :	1-5967
Le présent rapport est établi par une personne dont les compétences sont certifiées par :	I.CERT PARC EDONIA - BAT G - RUE DE LA TERRE VICTORIA - 35760 SAINT GREGOIRE	Organisme d'assurance professionnelle :	ALLIANZ
		Adresse assurance :	Direction Opérations Entreprises 5C Esplanade Charles de Gaulle 33081 BORDEAUX CEDEX
		N° de contrat d'assurance :	55897385
		Date de validité :	31/12/2017

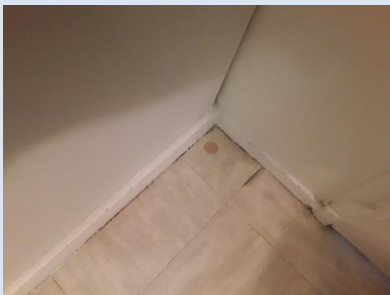
PRELEVEMENT : 85LAD0103P002		
NOM DU CLIENT	NUMERO DU DOSSIER	PIECE OU LOCAL
OPH77	85LAD0103 31/07/2017	Salle de bains
MATERIAU	DATE DE PRELEVEMENT	NOM DE L'OPERATEUR
Revêtement souple beige + colle polymère jaune non séparable + ragréage gris + ragréage rose + sous couche de ragréage blanche en faible quantité non séparable	31/07/2017	BRUNOT Tristan
LOCALISATION		RESULTAT
Sol		Amiante non détecté
EMPLACEMENT

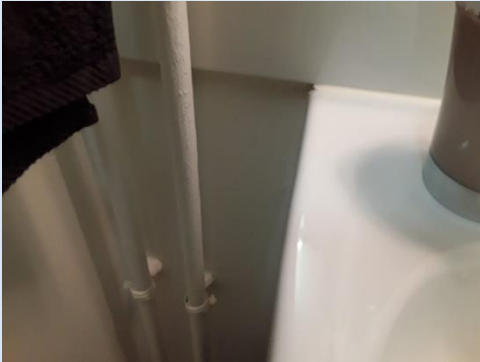
PRELEVEMENT : 85LAD0103P004		
NOM DU CLIENT	NUMERO DU DOSSIER	PIECE OU LOCAL
OPH77	85LAD0103 31/07/2017	Salle de bains
MATERIAU	DATE DE PRELEVEMENT	NOM DE L'OPERATEUR
Matériau gris en faible quantité non séparable + enduit plâtreux blanc en vrac non séparable + peinture non séparable	31/07/2017	BRUNOT Tristan
LOCALISATION		RESULTAT
Mur A		Amiante détecté (Chrysotile)
EMPLACEMENT

Fraction Analysée	Technique analytique et date d'analyse	Résultat	Type d'amiante	Nb de préparations
▶ Matériau gris en faible quantité non séparable + enduit plâtreux blanc en vrac non séparable + peinture non séparable	META le 07/08/2017	Présence de fibres d'amiante	Chrysotile	3

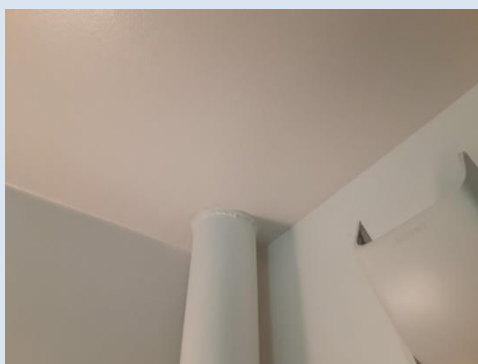
PRELEVEMENT : 85LAD0103P006		
NOM DU CLIENT	NUMERO DU DOSSIER	PIECE OU LOCAL
OPH77	85LAD0103 31/07/2017	Salle de bains
MATERIAU	DATE DE PRELEVEMENT	NOM DE L'OPERATEUR
Enduit plâtreux blanc en vrac + peinture non séparable	31/07/2017	BRUNOT Tristan
LOCALISATION		RESULTAT
Plafond		Amiante détecté (Chrysotile)

Fraction Analysée	Technique analytique et date d'analyse	Résultat	Type d'amiante	Nb de préparations
▶ Enduit plâtreux blanc en vrac + peinture non séparable	META le 07/08/2017	Présence de fibres d'amiante	Chrysotile	2

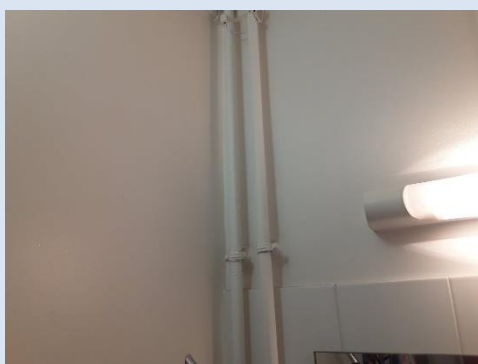
PRELEVEMENT : 85LAD0103P007		
NOM DU CLIENT	NUMERO DU DOSSIER	PIECE OU LOCAL
OPH77	85LAD0103 31/07/2017	Salle de bains
MATERIAU	DATE DE PRELEVEMENT	NOM DE L'OPERATEUR
Peintures multiples en vrac	31/07/2017	BRUNOT Tristan
LOCALISATION		RESULTAT
Réseaux de distribution		Amiante non détecté
