Rapport de repérage des matériaux et produits contenant de l'amiante avant réalisation de travaux dans un immeuble bâti

4
1, Allée G. Braque - Logement 4
ESC AA
77420 CHAMPS SUR MARNE

Date du rapport : 24/09/2020

85LAA0104 24/09/2020 - 14:18

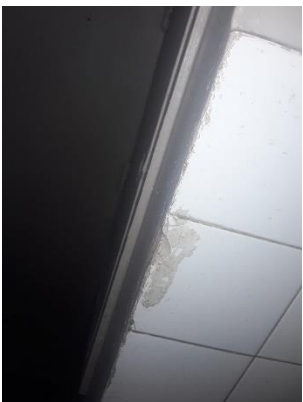
Identification : P002 (Fr1)
Pièce et étage : Cuisine R+1
Localisation : Murs
Parties d'ouvrages ou de composants : Revêtements de murs, poteaux, cloisons, gaines, coffres (Colles et joints de carrelage ou de faïence)
Descriptif Laboratoire : Peintures multiples
Résultat (justification) : Amiante détecté (RESULTAT ANALYSE)

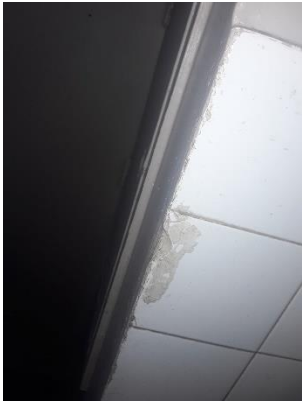
Identification : P002 (Fr2)
Pièce et étage : Cuisine R+1
Localisation : Murs
Parties d'ouvrages ou de composants : Revêtements de murs, poteaux, cloisons, gaines, coffres (Colles et joints de carrelage ou de faïence)
Descriptif Laboratoire : Carrelage
Résultat (justification) : Amiante non détectée (RESULTAT ANALYSE)

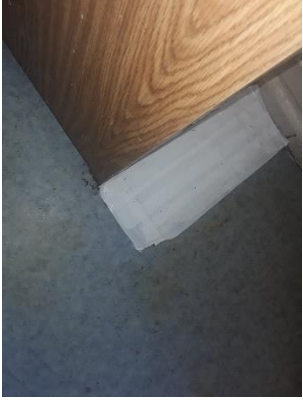
Identification : P003 (Fr1)
Pièce et étage : Cuisine R+1
Localisation : Sol
Parties d'ouvrages ou de composants : Revêtements de sols (Sous-couches (carton, feutre, -) des revêtements souples)
Descriptif Laboratoire : Revêtement souple marron
Résultat (justification) : Amiante non détectée (RESULTAT ANALYSE)

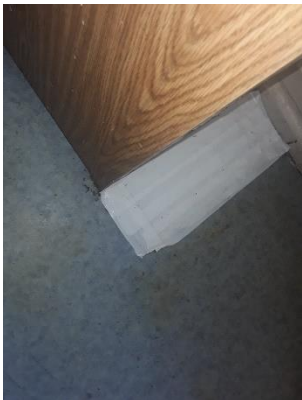
Identification : P003 (Fr2)
Pièce et étage : Cuisine R+1
Localisation : Sol
Parties d'ouvrages ou de composants : Revêtements de sols (Sous-couches (carton, feutre, -) des revêtements souples)
Descriptif Laboratoire : Colle polymère jaune avec poussières + peinture non séparable + ragréage gris en vrac non séparable
Résultat (justification) : Amiante non détectée (RESULTAT ANALYSE)

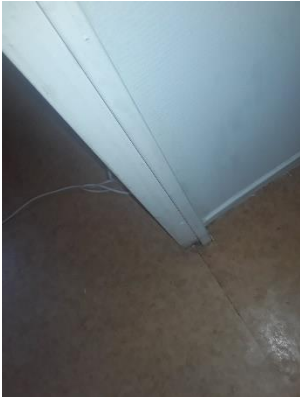
Identification : P004
Pièce et étage : Chambre 3 R+1
Localisation : Sol
Parties d'ouvrages ou de composants : Revêtements de sols (Sous-couches (carton, feutre, -) des revêtements souples)
Descriptif Laboratoire : Revêtement souple beige + colle polymère jaune avec poussières non séparable
Résultat (justification) : Amiante non détectée (RESULTAT ANALYSE)

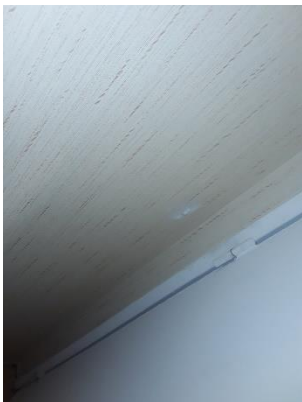
Identification : P011
Pièce et étage : Chambre 2 R+1
Localisation : Mur D
Parties d'ouvrages ou de composants : Cloisons sèches (assemblées, préfabriquées) (Enduits à base de plâtre projetés, lissés ou talochés)
Descriptif Laboratoire : Peinture non séparable + matériau plâtreux blanc avec couche cartonnée non séparable
Résultat (justification) : Amiante non détectée (RESULTAT ANALYSE)
