## Rapport de mission de repérage des matériaux et produits contenant de l'amiante avant réalisation de travaux

Norme NF X 46-020 V .2017

1 ALLEE GEORGES BRAQUE

77420 CHAMPS SUR MARNE

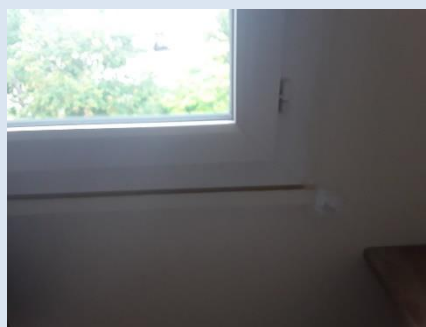
PRELEVEMENT : 85LAA0203P001			
NOM DU CLIENT	NUMERO DU DOSSIER		PIECE OU LOCAL
OPH77	85LAA0203 25/09/2019		Cuisine (R+2)
ELEMENT	DESCRIPTIF DU LABORATOIRE	DATE DE PRELEVEMENT	NOM DE L'OPERATEUR
Enduit / Calicot	Peintures multiples non séparable + enduit plâtreux beige	25/09/2019	HOZE Lionel
LOCALISATION		RESULTAT	
Mur B		Amiante non détecté

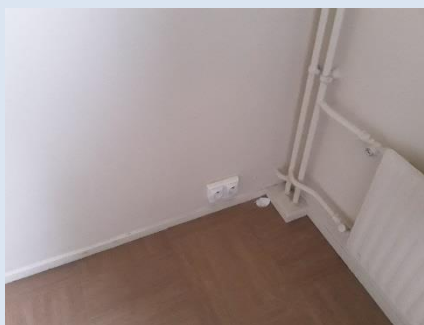
PRELEVEMENT : 85LAA0203P004			
NOM DU CLIENT	NUMERO DU DOSSIER	PIECE OU LOCAL	
OPH77	85LAA0203 25/09/2019	Cuisine (R+2)	
ELEMENT	DESCRIPTIF DU LABORATOIRE	DATE DE PRELEVEMENT	NOM DE L'OPERATEUR
Enduit / Peinture	Peintures multiples non séparable + matériau beige non séparable + carton non séparable + enduit plâtreux blanc	25/09/2019	HOZE Lionel
LOCALISATION		RESULTAT	
Mur A		Amiante non détecté	
EMPLACEMENT

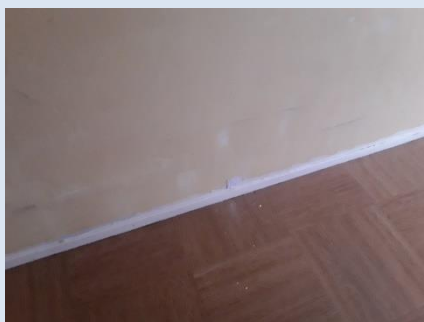
Chambre 1	R+2	Enduit / Peinture	Peinture non séparable + enduit beige	Mur A	85LAA0203P005	RESULTAT ANALYSE	BON ETAT	Amiante détecté (Chrysotile)
Entrée	R+2	Enduit / Peinture	Peinture non séparable + enduit beige	Mur F	85LAA0203P005	ZPSO	BON ETAT	Amiante détecté (Chrysotile)
Séjour	R+2	Enduit / Peinture	Peinture non séparable + enduit beige	Mur A	85LAA0203P005	ZPSO	BON ETAT	Amiante détecté (Chrysotile)

PRELEVEMENT : 85LAA0203P005			
NOM DU CLIENT	NUMERO DU DOSSIER	PIECE OU LOCAL	
OPH77	85LAA0203 25/09/2019	Chambre 1 (R+2)	
ELEMENT	DESCRIPTIF DU LABORATOIRE	DATE DE PRELEVEMENT	NOM DE L'OPERATEUR
Enduit / Peinture	Peinture non séparable + enduit beige	25/09/2019	HOZE Lionel
LOCALISATION		RESULTAT	
Mur A		Amiante détecté (Chrysotile)	
EMPLACEMENT

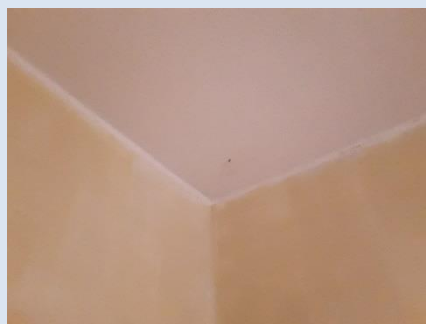
PIECE	ETAGE	ELEMENTS	DESCRIPTIF LABORATOIRE	REPERAGE	Echantillon	METHODE	ETAT	RESULTAT
Chambre 1	R+2	Enduit / Peinture	Peinture non séparable + enduit beige	Plafond	85LAA0203P006	RESULTAT ANALYSE	BON ETAT	Amiante détecté (Chrysotile)
Chambre 2	R+2	Enduit / Peinture	Peinture non séparable + enduit beige	Plafond	85LAA0203P006	ZPSO	BON ETAT	Amiante détecté (Chrysotile)
Cuisine	R+2	Enduit / Peinture	Peinture non séparable + enduit beige	Plafond	85LAA0203P006	ZPSO	BON ETAT	Amiante détecté (Chrysotile)
Entrée	R+2	Enduit / Peinture	Peinture non séparable + enduit beige	Plafond	85LAA0203P006	ZPSO	BON ETAT	Amiante détecté (Chrysotile)
Placard 1	R+2	Enduit / Peinture	Peinture non séparable + enduit beige	Plafond	85LAA0203P006	ZPSO	BON ETAT	Amiante détecté (Chrysotile)
Placard 2	R+2	Enduit / Peinture	Peinture non séparable + enduit beige	Plafond	85LAA0203P006	ZPSO	BON ETAT	Amiante détecté (Chrysotile)
Salle d'eau	R+2	Enduit / Peinture	Peinture non séparable + enduit beige	Plafond	85LAA0203P006	ZPSO	BON ETAT	Amiante détecté (Chrysotile)

PRELEVEMENT : 85LAA0203P006			
NOM DU CLIENT	NUMERO DU DOSSIER	PIECE OU LOCAL	
OPH77	85LAA0203 25/09/2019	Chambre 1 (R+2)	
ELEMENT	DESCRIPTIF DU LABORATOIRE	DATE DE PRELEVEMENT	NOM DE L'OPERATEUR
Enduit / Peinture	Peinture non séparable + enduit beige	25/09/2019	HOZE Lionel
LOCALISATION		RESULTAT	
Plafond		Amiante détecté (Chrysotile)

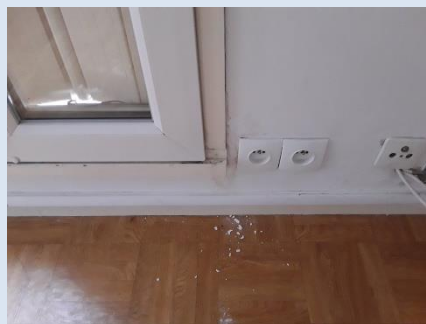
PRELEVEMENT : 85LAA0203P007			
NOM DU CLIENT	NUMERO DU DOSSIER	PIECE OU LOCAL	
OPH77	85LAA0203 25/09/2019	Balcon (R+2)	
ELEMENT	DESCRIPTIF DU LABORATOIRE	DATE DE PRELEVEMENT	NOM DE L'OPERATEUR
Enduit / Peinture	Peinture non séparable + carton non séparable + enduit plâtreux blanc	25/09/2019	HOZE Lionel
LOCALISATION		RESULTAT	
Mur E		Amiante non détecté

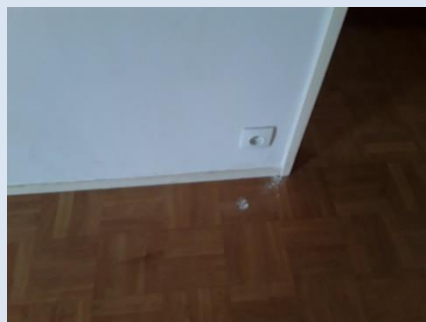
PRELEVEMENT : 85LAA0203P008			
NOM DU CLIENT	NUMERO DU DOSSIER	PIECE OU LOCAL	
OPH77	85LAA0203 25/09/2019	Séjour (R+2)	
ELEMENT	DESCRIPTIF DU LABORATOIRE	DATE DE PRELEVEMENT	NOM DE L'OPERATEUR
Enduit / Calicot	Peinture non séparable + papier non séparable + enduit plâtreux blanc	25/09/2019	HOZE Lionel
LOCALISATION		RESULTAT	
Mur F		Amiante non détecté

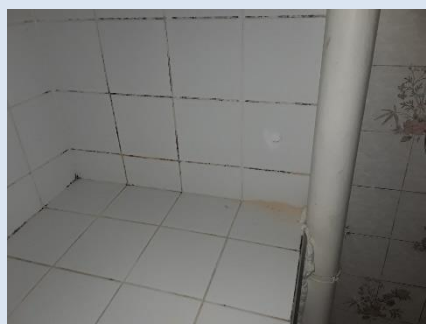
PRELEVEMENT : 85LAA0203P009			
NOM DU CLIENT	NUMERO DU DOSSIER	PIECE OU LOCAL	
OPH77	85LAA0203 25/09/2019	Salle d'eau (R+2)	
ELEMENT	DESCRIPTIF DU LABORATOIRE	DATE DE PRELEVEMENT	NOM DE L'OPERATEUR
Colle faïence	Carrelage	25/09/2019	HOZE Lionel
LOCALISATION		RESULTAT	
Mur B		Fr1:Amiante non détecté

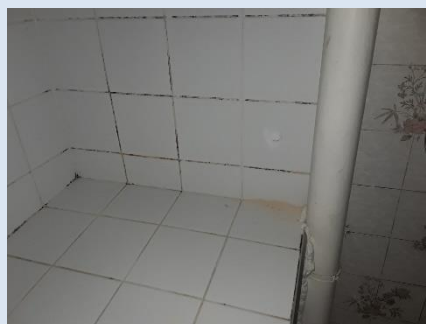
PRELEVEMENT : 85LAA0203P009			
NOM DU CLIENT	NUMERO DU DOSSIER		PIECE OU LOCAL
OPH77	85LAA0203 25/09/2019		Salle d'eau (R+2)
ELEMENT	DESCRIPTIF DU LABORATOIRE	DATE DE PRELEVEMENT	NOM DE L'OPERATEUR
Colle faïence	Colle beige en faible quantité	25/09/2019	HOZE Lionel
LOCALISATION		RESULTAT	
Mur B		Fr2:Amiante non détecté

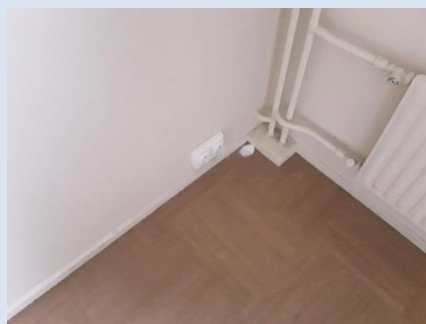
PRELEVEMENT : 85LAA0203P010			
NOM DU CLIENT	NUMERO DU DOSSIER		PIECE OU LOCAL
OPH77	85LAA0203 25/09/2019		Cuisine (R+2)
ELEMENT	DESCRIPTIF DU LABORATOIRE	DATE DE PRELEVEMENT	NOM DE L'OPERATEUR
Colle	Revêtement souple marron	25/09/2019	HOZE Lionel
LOCALISATION		RESULTAT	
Sol		Fr1:Amiante non détecté

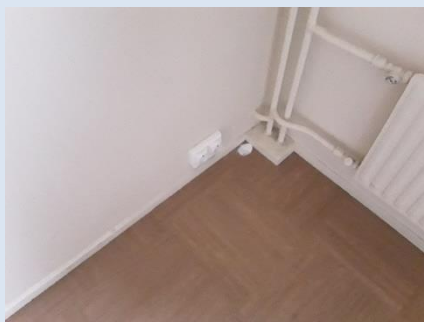
PRELEVEMENT : 85LAA0203P010			
NOM DU CLIENT	NUMERO DU DOSSIER	PIECE OU LOCAL	
OPH77	85LAA0203 25/09/2019	Cuisine (R+2)	
ELEMENT	DESCRIPTIF DU LABORATOIRE	DATE DE PRELEVEMENT	NOM DE L'OPERATEUR
Colle	Colle polymère jaune non séparable + ragréage gris + matériau blanc non séparable	25/09/2019	HOZE Lionel
LOCALISATION		RESULTAT	
Sol		Fr2:Amiante non détecté

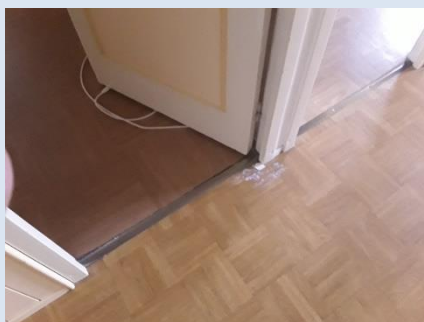
PRELEVEMENT : 85LAA0203P011			
NOM DU CLIENT	NUMERO DU DOSSIER	PIECE OU LOCAL	
OPH77	85LAA0203 25/09/2019	Séjour (R+2)	
ELEMENT	DESCRIPTIF DU LABORATOIRE	DATE DE PRELEVEMENT	NOM DE L'OPERATEUR
Colle	Enduit plâtreux beige avec poussières non séparable + peintures multiples	25/09/2019	HOZE Lionel
LOCALISATION		RESULTAT	
Sol		Amiante non détecté

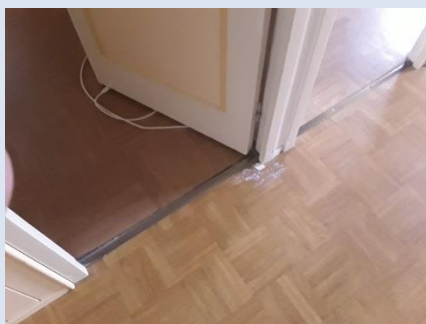
PRELEVEMENT : 85LAA0203P011			
NOM DU CLIENT	NUMERO DU DOSSIER		PIECE OU LOCAL
OPH77	85LAA0203 25/09/2019		Séjour (R+2)
ELEMENT	DESCRIPTIF DU LABORATOIRE	DATE DE PRELEVEMENT	NOM DE L'OPERATEUR
Colle	Revêtement souple marron	25/09/2019	HOZE Lionel
LOCALISATION		RESULTAT	
Sol		Fr1:Amiante non détecté

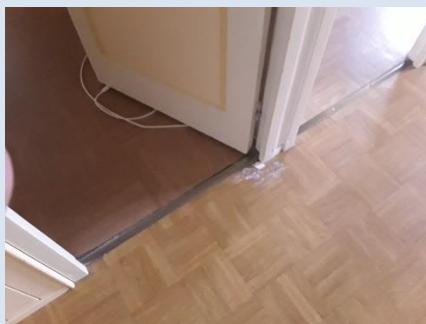
PRELEVEMENT : 85LAA0203P011			
NOM DU CLIENT	NUMERO DU DOSSIER		PIECE OU LOCAL
OPH77	85LAA0203 25/09/2019		Séjour (R+2)
ELEMENT	DESCRIPTIF DU LABORATOIRE	DATE DE PRELEVEMENT	NOM DE L'OPERATEUR
Colle	Colle polymère jaune + matériau gris en faible quantité non séparable	25/09/2019	HOZE Lionel
LOCALISATION		RESULTAT	
Sol		Fr2:Amiante non détecté
