Rapport de mission de repérage des matériaux et produits contenant de l'amiante avant réalisation de travaux

1 ALLEE G. BRAQUE

MODULE 85LAA0302
77420 CHAMPS SUR MARNE

RAPPORT N° :	85LAA0302	Laboratoire d'Analyses :	ITGA
Repérage réalisé le :	12/03/2019	Adresse laboratoire :	3 RUE ARMAND HERPIN LACROIX - CS 46537 35065 RENNES CEDEX
Accompagnateur :		Numéro d'accréditation :	1-5967
Par :	Abdessamad RHENZOUR	Organisme d'assurance professionnelle :	AXA France
N° certificat :	DTI3342	Adresse assurance :	313 Terrasses de l'Arche 92727 NANTERRE CEDEX
Date d'obtention :	23/11/2017	N° de contrat d'assurance :	10158549604
Organisme certificateur	DEKRA 5 avenue Garlande - 92220 BAGNEUX	Date de validité :	31/12/2019

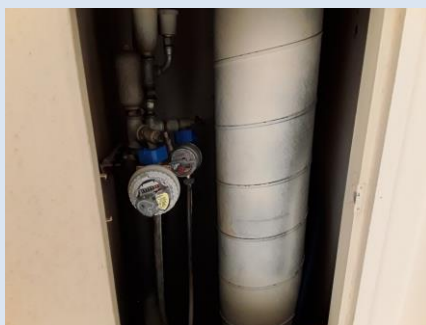
PRELEVEMENT : 85LAA0302P001			
NOM DU CLIENT	NUMERO DU DOSSIER		PIECE OU LOCAL
OPH77	85LAA0302 12/03/2019		Gaine technique 1 (RC)
ELEMENT	DESCRIPTIF DU LABORATOIRE	DATE DE PRELEVEMENT	NOM DE L'OPERATEUR
Conduit Metal		12/03/2019	RHENZOUR Abdessamad
LOCALISATION		RESULTAT	
Conduits		Amiante non détectée

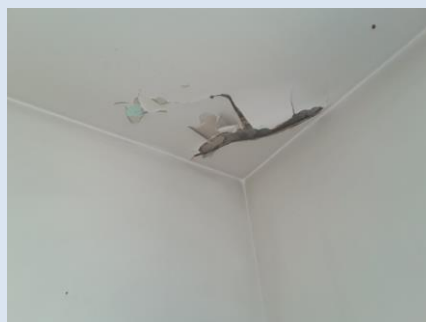
PRELEVEMENT : 85LAA0302P004			
NOM DU CLIENT	NUMERO DU DOSSIER		PIECE OU LOCAL
OPH77	85LAA0302 12/03/2019		Cuisine (RC)
ELEMENT	DESCRIPTIF DU LABORATOIRE	DATE DE PRELEVEMENT	NOM DE L'OPERATEUR
Enduit / Peinture béton	Enduit beige en vrac avec poussières + peintures multiples non séparable	12/03/2019	RHENZOUR Abdessamad
LOCALISATION		RESULTAT	
Plafond		Amiante non détecté

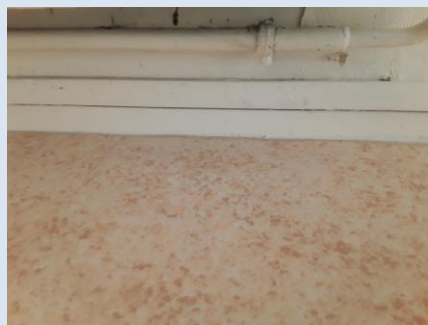
PRELEVEMENT : 85LAA0302P005			
NOM DU CLIENT	NUMERO DU DOSSIER	PIECE OU LOCAL	
OPH77	85LAA0302 12/03/2019	Séjour / Salon (RC)	
ELEMENT	DESCRIPTIF DU LABORATOIRE	DATE DE PRELEVEMENT	NOM DE L'OPERATEUR
Enduit / Peinture plaque de plâtre	Enduit plâtreux blanc en faible quantité en vrac + papier peint non séparable + peintures multiples non séparable + toile fibreuse blanche non séparable	12/03/2019	RHENZOUR Abdessamad
LOCALISATION		RESULTAT	
Mur A		Amiante non détecté

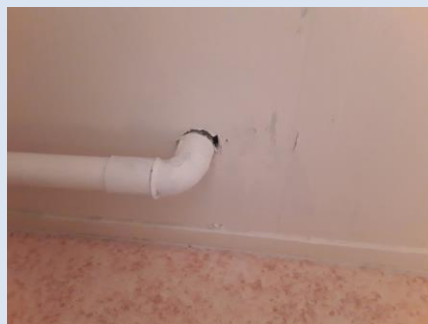
PRELEVEMENT : 85LAA0302P006			
NOM DU CLIENT	NUMERO DU DOSSIER	PIECE OU LOCAL	
OPH77	85LAA0302 12/03/2019	Placard 2 (RC)	
ELEMENT	DESCRIPTIF DU LABORATOIRE	DATE DE PRELEVEMENT	NOM DE L'OPERATEUR
Enduit / Peinture plaque de plâtre	Enduit plâtreux blanc en faible quantité en vrac + peinture en faible quantité non séparable + carton en faible quantité non séparable	12/03/2019	RHENZOUR Abdessamad
LOCALISATION		RESULTAT	
Mur B		Amiante non détecté
