Rapport de mission de repérage des matériaux et produits contenant de l'amiante avant réalisation de travaux

2 ALLEE G. BRAQUE

77420 CHAMPS SUR MARNE

RAPPORT N° :	85LAB0102	Laboratoire d'Analyses :	ITGA
Repérage réalisé le :	28/06/2018	Adresse laboratoire :	3 RUE ARMAND HERPIN LACROIX - CS 46537 35065 RENNES CEDEX
Accompagnateur :		Numéro d'accréditation :	1-5967
Par :	Guillaume ROGEZ	Organisme d'assurance professionnelle :	AXA France
N° certificat :	8073002	Adresse assurance :	313 Terrasses de l'Arche 92727 NANTERRE CEDEX
Date d'obtention :	09/10/2017	N° de contrat d'assurance :	10063271004
Organisme certificateur	BUREAU VERITAS 60 Avenue du General de Gaulle - Immeuble Le Guillaumet - 92046 PARIS LA DEFENSE	Date de validité :	31/12/2018

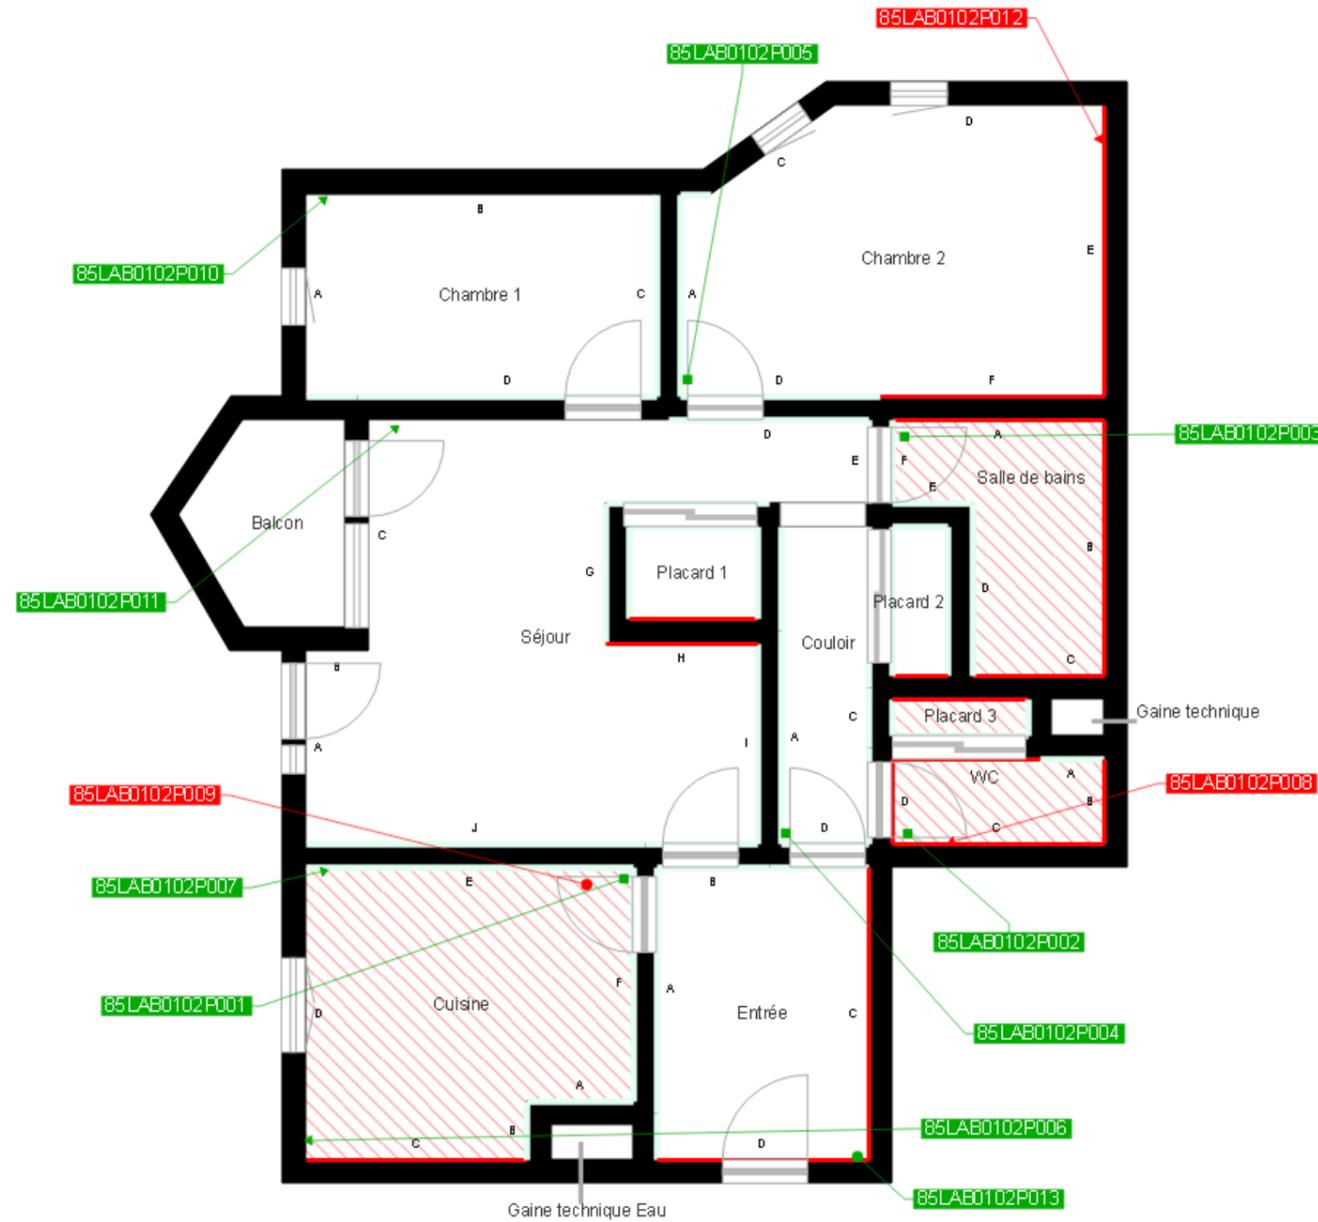
- Prélèvements de sol amiantés
- Prélèvements de sol non amiantés
- Prélèvements de plafonds amiantés
- Prélèvements de plafonds non amiantés
- Prélèvements de murs amiantés
- Prélèvements de murs non amiantés
- X Autres types de prélèvements amiantés
- X Autres types de prélèvements non amiantés
- /// Sol amianté
- /// Plafond amianté
- /// Sol et Plafond amiantés
