Rapport de mission de repérage des matériaux et produits contenant de l'amiante avant réalisation de travaux

2 ALLEE G. BRAQUE

77420 CHAMPS SUR MARNE

RAPPORT N° :	85LAB0302	Laboratoire d'Analyses :	ITGA
Repérage réalisé le :	18/04/2018	Adresse laboratoire :	3 RUE ARMAND HERPIN LACROIX - CS 46537 35065 RENNES CEDEX
Accompagnateur :		Numéro d'accréditation :	1-5967
Par :	Mickaël JULIEN	Organisme d'assurance professionnelle :	AXA France
N° certificat :	CPDI 4129	Adresse assurance :	313 Terrasses de l'Arche 92727 NANTERRE CEDEX
Date d'obtention :	01/01/2017	N° de contrat d'assurance :	10063271004
Organisme certificateur	I.CERT Parc Edonia - Bâtiment G - Rue de la Terre Victoria - 35760 SAINT-GREGOIRE	Date de validité :	31/12/2018

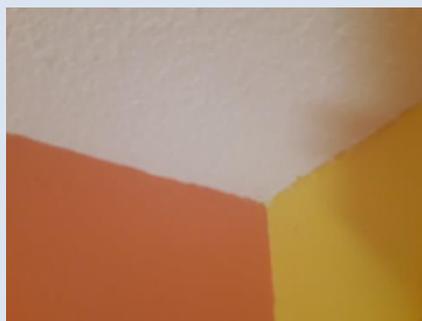
PRELEVEMENT : 85LAB0302P002			
NOM DU CLIENT	NUMERO DU DOSSIER	PIECE OU LOCAL	
OPH77	85LAB0302 18/04/2018	Chambre 2	
ELEMENT	DESCRIPTIF DU LABORATOIRE	DATE DE PRELEVEMENT	NOM DE L'OPERATEUR
Enduit béton	Matériau gris en faible quantité en vrac non séparable + enduit beige en vrac + peinture non séparable	18/04/2018	JULIEN Mickaël
LOCALISATION		RESULTAT	
Plafond		Amiante détecté (Chrysotile)

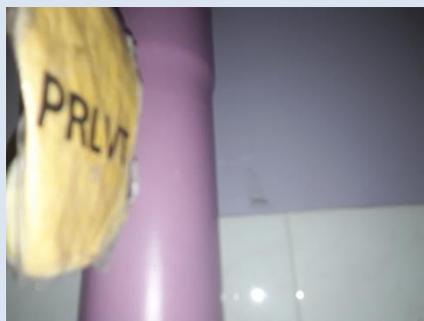
NOM DU CLIENT	NUMERO DU DOSSIER	PIECE OU LOCAL	
OPH77	85LAB0302 18/04/2018	Salle de bains	
ELEMENT	DESCRIPTIF DU LABORATOIRE	DATE DE PRELEVEMENT	NOM DE L'OPERATEUR
Enduit béton	Enduit plâtreux blanc en faible quantité en vrac non séparable + peintures multiples non séparable	18/04/2018	JULIEN Mickaël
LOCALISATION		RESULTAT	
Mur B		Amiante détecté (Chrysotile)

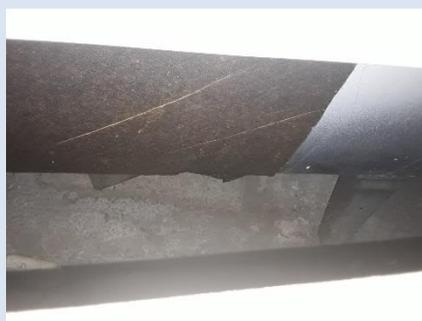
PRELEVEMENT : 85LAB0302P007			
NOM DU CLIENT	NUMERO DU DOSSIER	PIECE OU LOCAL	
OPH77	85LAB0302 18/04/2018	Salle de bains	
ELEMENT	DESCRIPTIF DU LABORATOIRE	DATE DE PRELEVEMENT	NOM DE L'OPERATEUR
Revêtement bitumineux	Matériau bitumineux noir	18/04/2018	JULIEN Mickaël
LOCALISATION		RESULTAT	
Sous baignoire		Amiante détecté (Chrysotile)

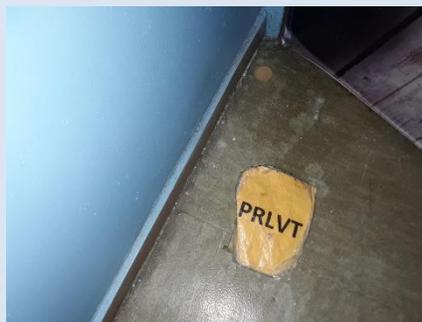
PRELEVEMENT : 85LAB0302P011			
NOM DU CLIENT	NUMERO DU DOSSIER	PIECE OU LOCAL	
OPH77	85LAB0302 18/04/2018	WC	
ELEMENT	DESCRIPTIF DU LABORATOIRE	DATE DE PRELEVEMENT	NOM DE L'OPERATEUR
Dalle de sol	Revêtement souple bleu + colle polymère jaune avec poussières non séparable + peinture non séparable + ragréage gris + sous couche de ragréage blanche non séparable	18/04/2018	JULIEN Mickaël
LOCALISATION		RESULTAT	
Sol		Amiante non détecté

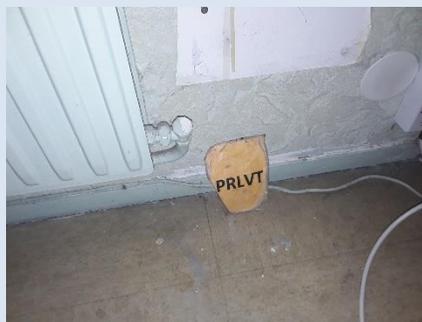
PRELEVEMENT : 85LAB0302P012			
NOM DU CLIENT	NUMERO DU DOSSIER	PIECE OU LOCAL	
OPH77	85LAB0302 18/04/2018	Séjour	
ELEMENT	DESCRIPTIF DU LABORATOIRE	DATE DE PRELEVEMENT	NOM DE L'OPERATEUR
Enduit plaque de plâtre	Enduit plâtreux blanc en vrac + carton non séparable + peinture non séparable	18/04/2018	JULIEN Mickaël
LOCALISATION		RESULTAT	
Mur A		Amiante non détecté

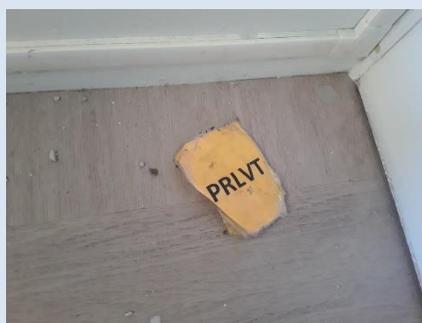
PRELEVEMENT : 85LAB0302P014			
NOM DU CLIENT	NUMERO DU DOSSIER	PIECE OU LOCAL	
OPH77	85LAB0302 18/04/2018	Cuisine	
ELEMENT	DESCRIPTIF DU LABORATOIRE	DATE DE PRELEVEMENT	NOM DE L'OPERATEUR
Dalle de sol	Revêtement souple beige + colle polymère jaune non séparable + revêtement souple marron + colle polymère jaune non séparable + peinture non séparable + ragréage gris + sous couche de ragréage blanche non séparable	18/04/2018	JULIEN Mickaël
LOCALISATION		RESULTAT	
Sol		Amiante non détecté

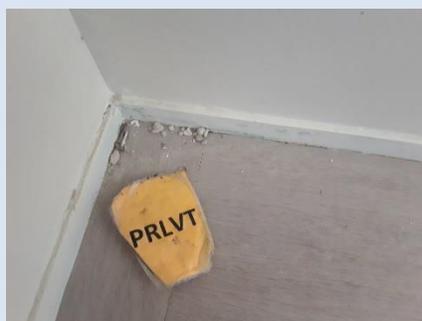
PRELEVEMENT : 85LAB0302P015			
NOM DU CLIENT	NUMERO DU DOSSIER	PIECE OU LOCAL	
OPH77	85LAB0302 18/04/2018	Cuisine	
ELEMENT	DESCRIPTIF DU LABORATOIRE	DATE DE PRELEVEMENT	NOM DE L'OPERATEUR
Enduit / Peinture plaque de plâtre	Enduit plâtreux blanc en vrac + carton non séparable + peintures multiples non séparable	18/04/2018	JULIEN Mickaël
LOCALISATION		RESULTAT	
Mur B		Amiante non détecté

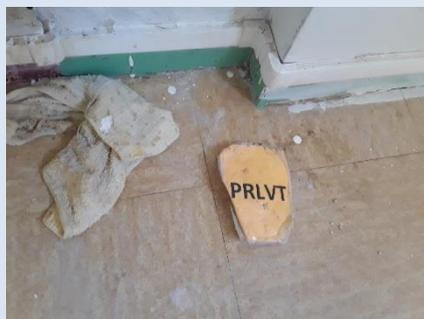
PRELEVEMENT : 85LAB0302P017			
NOM DU CLIENT	NUMERO DU DOSSIER	PIECE OU LOCAL	
OPH77	85LAB0302 18/04/2018	Cuisine	
ELEMENT	DESCRIPTIF DU LABORATOIRE	DATE DE PRELEVEMENT	NOM DE L'OPERATEUR
Dalle de sol	Peinture en faible quantité non séparable + revêtement souple beige avec couche fibreuse + colle polymère jaune non séparable + ragréage gris en faible quantité non séparable + matériau compact gris hétérogène	18/04/2018	JULIEN Mickaël
LOCALISATION		RESULTAT	
Sol		Amiante non détecté

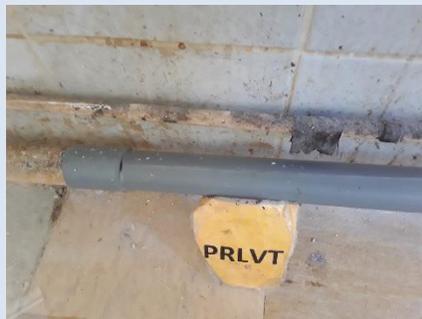
PRELEVEMENT : 85LAB0302P018			
NOM DU CLIENT	NUMERO DU DOSSIER	PIECE OU LOCAL	
OPH77	85LAB0302 18/04/2018	Cuisine	
ELEMENT	DESCRIPTIF DU LABORATOIRE	DATE DE PRELEVEMENT	NOM DE L'OPERATEUR
Peinture	Peintures multiples avec poussières	18/04/2018	JULIEN Mickaël
LOCALISATION		RESULTAT	
Réseaux de distribution		Amiante non détecté
