Rapport de mission de repérage des matériaux et produits contenant de l'amiante avant réalisation de travaux

2 ALLEE G.BRAQUE

77420 CHAMPS SUR MARNE

| RAPPORT N° : | 85LAB0404 | Laboratoire d'Analyses : | ITGA |

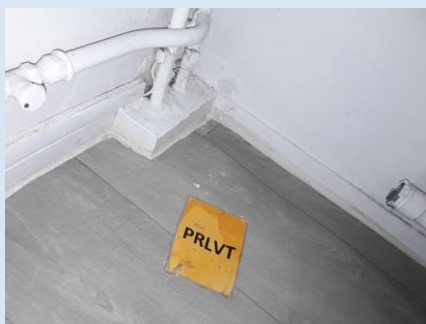
| PRELEVEMENT : 85LAB0404P001 | | | |

| PRELEVEMENT : 85LAB0404P001 | | | |
|---|--|---|---|
| OPH77 | 85LAB0404 26/10/2018 | Salle de bains | |
| Enduit / Peinture plaque de plâtre | Enduit plâtreux blanc en vrac + peinture non séparable | 26/10/2018 | JULIEN Mickaël |
| Mur B | | Amiante non détecté | |

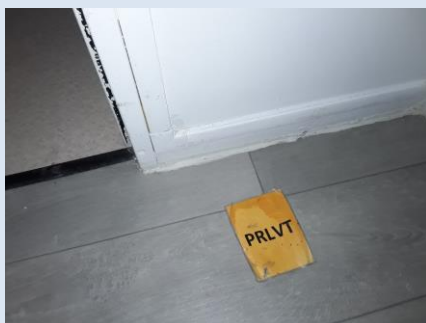
| PRELEVEMENT : 85LAB0404P002 | | | |

| PRELEVEMENT : 85LAB0404P002 | | | |
|---|---|---|---|
| OPH77 | 85LAB0404 26/10/2018 | Salle de bains | |
| Enduit / Peinture plaque de plâtre | Enduit plâtreux blanc en vrac non séparable + peintures multiples non séparable | 26/10/2018 | JULIEN Mickaël |
| Mur D | | Amiante non détecté | |

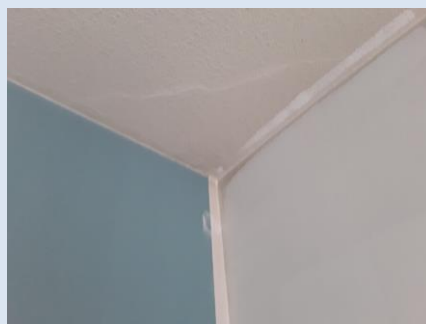
| PRELEVEMENT : 85LAB0404P003 | | | |

| PRELEVEMENT : 85LAB0404P003 | | | |
|---|---|---|---|
| OPH77 | 85LAB0404 26/10/2018 | | Séjour |
| Enduit béton | Enduit plâtreux blanc en vrac + peinture non séparable + matériau gris en faible quantité en vrac non séparable | 26/10/2018 | JULIEN Mickaël |
| Plafond | | Amiante non détecté | |

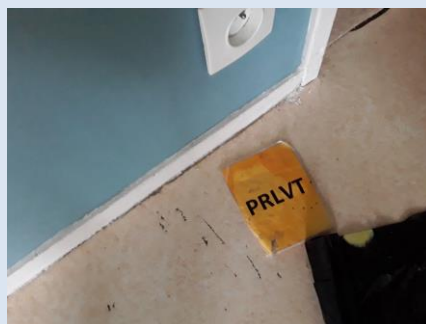
| PRELEVEMENT : 85LAB0404P006 | | | |

| PRELEVEMENT : 85LAB0404P006 | | | |
|---|--|---|---|
| OPH77 | 85LAB0404 26/10/2018 | Séjour | |
| Enduit / Peinture plaque de plâtre | Enduit plâtreux blanc en vrac + peinture non séparable | 26/10/2018 | JULIEN Mickaël |
| Mur F | | Amiante non détecté | |

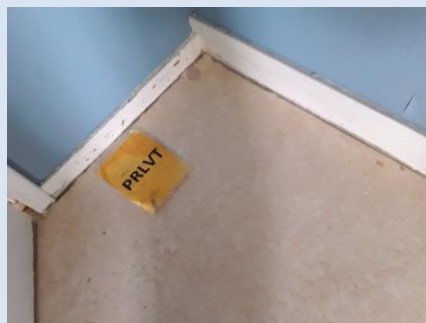
| PRELEVEMENT : 85LAB0404P007 | | | |

| PRELEVEMENT : 85LAB0404P007 | | | |
|---|---|---|---|
| OPH77 | 85LAB0404 26/10/2018 | Séjour | |
| Revêtement souple | Revêtement souple beige + colle polymère jaune non séparable + ragréage gris en vrac non séparable + sous couche de ragréage blanche en faible quantité en vrac non séparable | 26/10/2018 | JULIEN Mickaël |
| Sol | | Amiante non détecté | |

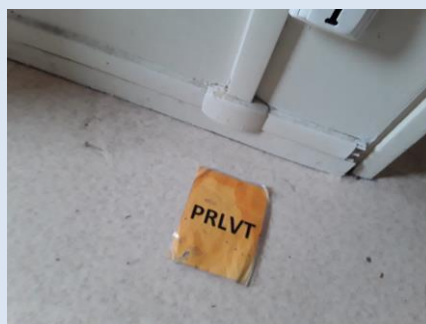
| PRELEVEMENT : 85LAB0404P008 | | | |

| PIECE | ETAGE | ELEMENTS | DESCRIPTIF LABORATOIRE | Echantillon | REPERAGE | ETAT | RESULTAT |
|---|---|---|--|---|---|---|---|
| Cuisine | | Enduit béton | Enduit gris en faible quantité en vrac + peinture en faible quantité non séparable + papier en faible quantité non séparable | 85LAB0404P008 | Mur F | BON ETAT | Amiante détecté (Chrysotile) |

| PRELEVEMENT : 85LAB0404P008 | | | |
|---|--|---|---|
| OPH77 | 85LAB0404 26/10/2018 | Cuisine | |
| Enduit béton | Enduit gris en faible quantité en vrac + peinture en faible quantité non séparable + papier en faible quantité non séparable | 26/10/2018 | JULIEN Mickaël |
| Mur F | | Amiante détecté (Chrysotile) | |

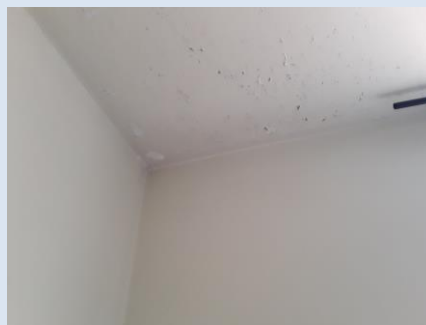
| PRELEVEMENT : 85LAB0404P009 | | | |

| PRELEVEMENT : 85LAB0404P009 | | | |
|---|---|---|---|
| OPH77 | 85LAB0404 26/10/2018 | | Cuisine |
| Plafond | | Amiante non détecté | |
