# Rapport de repérage des matériaux et produits contenant de l'amiante avant réalisation de travaux dans un immeuble bâti

1  
5 ALLEE G. BRAQUE  
77420 CHAMPS SUR MARNE

**Référence du dossier :** Diffus OPH77

85LAD0001 04/08/2020 - 08:27

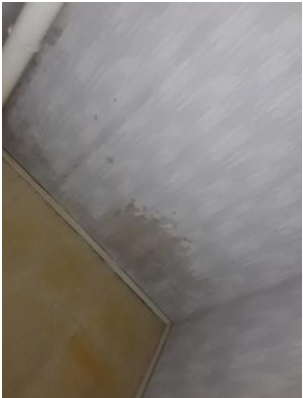
<b>Identification : P004</b>
<b>Pièce et étage : Placard RC</b>
<b>Localisation : Mur C</b>
<b>Parties d'ouvrages ou de composants : Murs et cloisons maçonnés (Enduits à base de ciment projetés, lissés ou talochés)</b>
<b>Descriptif Laboratoire : Peinture en vrac non séparable + matériau gris en vrac avec couche cartonnée non séparable</b>
<b>Résultat (justification) : Amiante détecté (RESULTAT ANALYSE)</b>

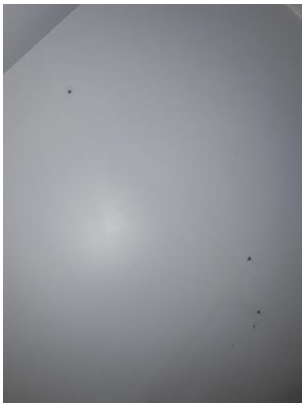
Identification : P007
Pièce et étage : Salle de bains RC
Localisation : Mur A
Parties d'ouvrages ou de composants : Cloisons sèches (assemblées, préfabriquées) (Enduits à base de plâtre projetés, lissés ou talochés)
Descriptif Laboratoire : Peintures multiples non séparable + matériau plâtreux blanc non séparable + papier non séparable + matériau plâtreux blanc avec couche cartonnée non séparable
Résultat (justification) : Amiante non détectée (RESULTAT ANALYSE)

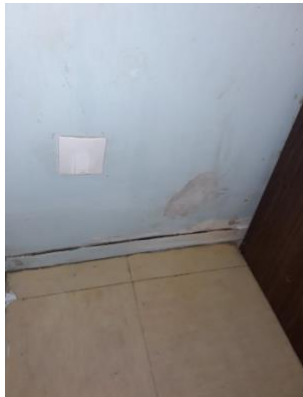
Identification : P011 (Fr1)
Pièce et étage : Cuisine RC
Localisation : Sol
Parties d'ouvrages ou de composants : Revêtements de sols (Sous-couches (carton, feutre, -) des revêtements souples)
Descriptif Laboratoire : Peinture non séparable + revêtement souple beige
Résultat (justification) : Amiante non détectée (RESULTAT ANALYSE)
