# Rapport de repérage des matériaux et produits contenant de l'amiante avant réalisation de travaux dans un immeuble bâti

1  
5 ALLEE G. BRAQUE  
77420 CHAMPS SUR MARNE

**Référence du dossier :** Diffus OPH77

85LAD0001 04/08/2020 - 04:15

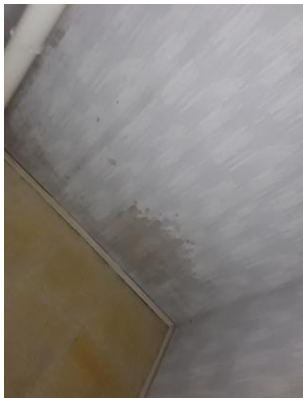
Identification : P004
Pièce et étage : Placard RC
Localisation : Mur C
Parties d'ouvrages ou de composants : Murs et cloisons maçonnés (Enduits à base de ciment projetés, lissés ou talochés)
Descriptif Laboratoire : Peinture en vrac non séparable + matériau gris en vrac avec couche cartonnée non séparable
Résultat (justification) : Amiante détecté (RESULTAT ANALYSE)

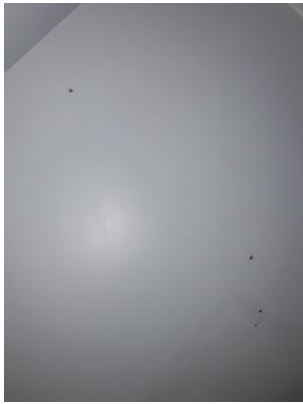
**Identification : P007**

**Pièce et étage : Salle de bains RC**

**Localisation : Mur A**

**Parties d'ouvrages ou de composants : Cloisons sèches (assemblées, préfabriquées) (Enduits à base de plâtre projetés, lissés ou talochés)**

**Descriptif Laboratoire : Peintures multiples non séparable + matériau plâtreux blanc non séparable + papier non séparable + matériau plâtreux blanc avec couche cartonnée non séparable**

**Résultat (justification) : Amiante non détectée (RESULTAT ANALYSE)**

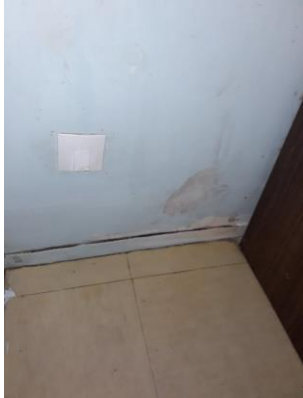
<b>Identification : P011 (Fr1)</b>
<b>Pièce et étage : Cuisine RC</b>
<b>Localisation : Sol</b>
<b>Parties d'ouvrages ou de composants : Revêtements de sols (Sous-couches (carton, feutre, -) des revêtements souples)</b>
<b>Descriptif Laboratoire : Peinture non séparable + revêtement souple beige</b>
<b>Résultat (justification) : Amiante non détectée (RESULTAT ANALYSE)</b>

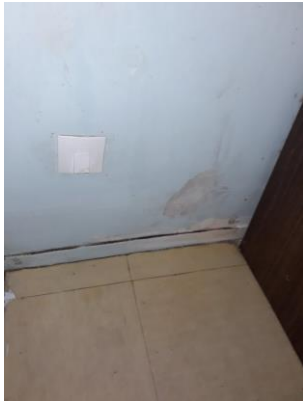
<b>Identification : P011 (Fr2)</b>
<b>Pièce et étage : Cuisine RC</b>
<b>Localisation : Sol</b>
<b>Parties d'ouvrages ou de composants : Revêtements de sols (Sous-couches (carton, feutre, -) des revêtements souples)</b>
<b>Descriptif Laboratoire : Colle polymère jaune non séparable + matériau compact gris hétérogène</b>
<b>Résultat (justification) : Amiante non détectée (RESULTAT ANALYSE)</b>
