Rapport de mission de repérage des matériaux et produits contenant de l'amiante avant réalisation de travaux

5 ALLEE G. BRAQUE

77420 CHAMPS SUR MARNE

RAPPORT N° :	85LAD0102	Laboratoire d'Analyses :	ITGA
Repérage réalisé le :	03/12/2018	Adresse laboratoire :	3 RUE ARMAND HERPIN LACROIX - CS 46537 35065 RENNES CEDEX
Accompagnateur :		Numéro d'accréditation :	1-5967
Par :	Paul CASAS	Organisme d'assurance professionnelle :	AXA France
N° certificat :	C035-SE09-2017	Adresse assurance :	313 Terrasses de l'Arche 92727 NANTERRE CEDEX
Date d'obtention :	07/11/2017	N° de contrat d'assurance :	10063271004
Organisme certificateur	Qualit'Compétences 16 rue Villars - 57100 THIONVILLE	Date de validité :	31/12/2018

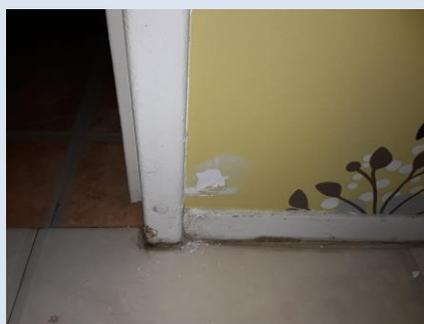
PRELEVEMENT : 85LAD0102P001			
NOM DU CLIENT	NUMERO DU DOSSIER		PIECE OU LOCAL
OPH77	85LAD0102 03/12/2018		WC (RC)
ELEMENT	DESCRIPTIF DU LABORATOIRE	DATE DE PRELEVEMENT	NOM DE L'OPERATEUR
Enduit / Peinture	Enduit plâtreux blanc en vrac + peinture non séparable + carton non séparable + papier peint non séparable	03/12/2018	CASAS Paul
LOCALISATION		RESULTAT	
Mur D		Amiante non détecté

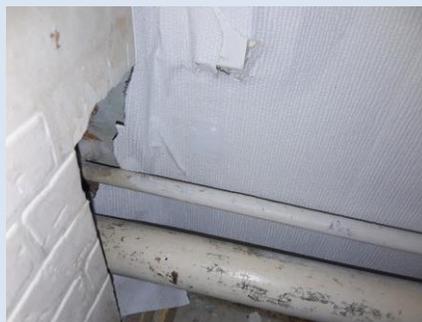
PRELEVEMENT : 85LAD0102P002			
NOM DU CLIENT	NUMERO DU DOSSIER	PIECE OU LOCAL	
OPH77	85LAD0102 03/12/2018	Cuisine (RC)	
ELEMENT	DESCRIPTIF DU LABORATOIRE	DATE DE PRELEVEMENT	NOM DE L'OPERATEUR
Enduit / Peinture béton	Enduit plâtreux blanc en faible quantité en vrac + matériau gris en faible quantité en vrac non séparable + papier peint en faible quantité non séparable	03/12/2018	CASAS Paul
LOCALISATION		RESULTAT	
Mur A		Amiante détecté (Chrysotile)

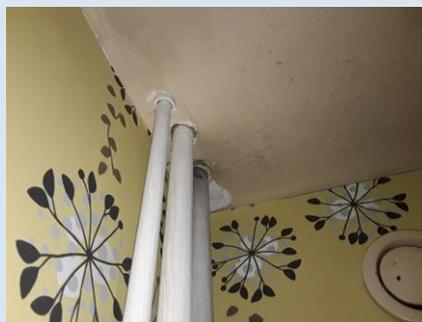
PRELEVEMENT : 85LAD0102P003			
NOM DU CLIENT	NUMERO DU DOSSIER	PIECE OU LOCAL	
OPH77	85LAD0102 03/12/2018	WC (RC)	
ELEMENT	DESCRIPTIF DU LABORATOIRE	DATE DE PRELEVEMENT	NOM DE L'OPERATEUR
Enduit / Peinture	Enduit plâtreux blanc en vrac + peinture non séparable	03/12/2018	CASAS Paul
LOCALISATION		RESULTAT	
Plafond		Amiante détecté (Chrysotile)

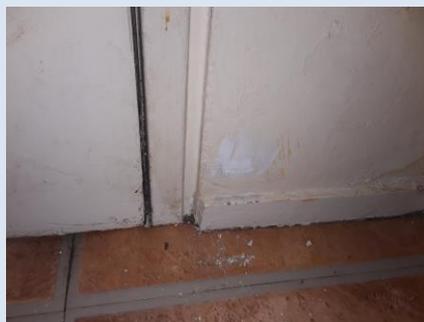
PRELEVEMENT : 85LAD0102P004			
NOM DU CLIENT	NUMERO DU DOSSIER	PIECE OU LOCAL	
OPH77	85LAD0102 03/12/2018	Entrée (RC)	
ELEMENT	DESCRIPTIF DU LABORATOIRE	DATE DE PRELEVEMENT	NOM DE L'OPERATEUR
Enduit / Peinture béton	Enduit gris en vrac + peintures multiples non séparable	03/12/2018	CASAS Paul
LOCALISATION		RESULTAT	
Mur D		Amiante détecté (Chrysotile)	
EMPLACEMENT

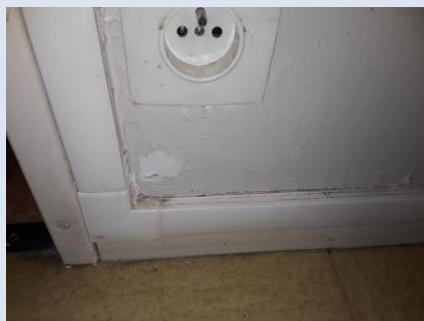
PRELEVEMENT : 85LAD0102P005			
NOM DU CLIENT	NUMERO DU DOSSIER	PIECE OU LOCAL	
OPH77	85LAD0102 03/12/2018	Séjour (RC)	
ELEMENT	DESCRIPTIF DU LABORATOIRE	DATE DE PRELEVEMENT	NOM DE L'OPERATEUR
Enduit / Peinture	Enduit plâtreux blanc en faible quantité en vrac + peinture en faible quantité non séparable + carton non séparable	03/12/2018	CASAS Paul
LOCALISATION		RESULTAT	
Mur J		Amiante non détecté	
EMPLACEMENT

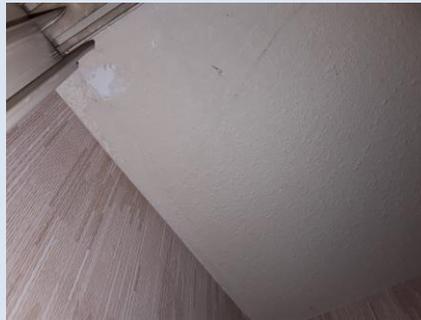
PRELEVEMENT : 85LAD0102P006			
NOM DU CLIENT	NUMERO DU DOSSIER		PIECE OU LOCAL
OPH77	85LAD0102 03/12/2018		Placard 1 (RC)
ELEMENT	DESCRIPTIF DU LABORATOIRE	DATE DE PRELEVEMENT	NOM DE L'OPERATEUR
Enduit / Peinture	Enduit plâtreux blanc en faible quantité en vrac + peinture en faible quantité non séparable	03/12/2018	CASAS Paul
LOCALISATION		RESULTAT	
Plafond		Amiante non détecté	
EMPLACEMENT
