## Rapport de mission de repérage des matériaux et produits contenant de l'amiante avant réalisation de travaux

Norme NF X 46-020 V .2017

5 ALLEE GEORGES BRAQUE

RAPPORT N° :	85LAD0201	Laboratoire d'Analyses :	ITGA
Repérage réalisé le :	11/12/2019	Adresse laboratoire :	3 RUE ARMAND HERPIN LACROIX - CS 46537 35065 RENNES CEDEX
Accompagnateur :		Numéro d'accréditation :	1-5967
Par :	Mohamed SIDHOUM	Organisme d'assurance professionnelle :	AXA France
N° certificat :	CPDI4756	Adresse assurance :	313 Terrasses de l'Arche 92727 NANTERRE CEDEX
Date d'obtention :	08/02/2018	N° de contrat d'assurance :	10158549604
Organisme certificateur	I.Cert Parc EDONIA - Bâtiment G - Rue de la Terre Victoria - 35760 SAINT GREGOIRE	Date de validité :	31/12/2019

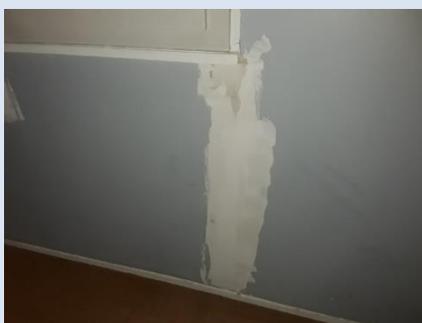
PRELEVEMENT : 85LAD0201P001			
NOM DU CLIENT	NUMERO DU DOSSIER		PIECE OU LOCAL
HABITAT 77-OPH DE SEINE ET MARNE	85LAD0201 11/12/2019		Chambre 3 (R+2)
ELEMENT	DESCRIPTIF DU LABORATOIRE	DATE DE PRELEVEMENT	NOM DE L'OPERATEUR
Enduit plaque de plâtre	Peinture non séparable + enduit plâtreux blanc en vrac	11/12/2019	SIDHOUM Mohamed
LOCALISATION		RESULTAT	
Mur C		Amiante non détecté

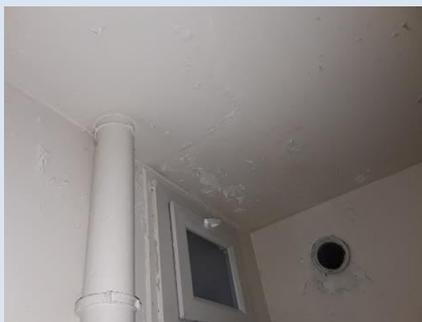
PIECE	ETAGE	ELEMENTS	DESCRIPTIF LABORATOIRE	Echantillon	REPERAGE	ETAT	RESULTAT
Salle de bains	R+2	Enduit / Peinture béton	Peintures multiples non séparable + enduit plâtreux beige en vrac	85LAD0201P002	Plafond	DEGRADATION PARTIELLE	Amiante détecté (Chrysotile)

PRELEVEMENT : 85LAD0201P002			
NOM DU CLIENT	NUMERO DU DOSSIER		PIECE OU LOCAL
HABITAT 77-OPH DE SEINE ET MARNE	85LAD0201 11/12/2019		Salle de bains (R+2)
ELEMENT	DESCRIPTIF DU LABORATOIRE	DATE DE PRELEVEMENT	NOM DE L'OPERATEUR
Enduit / Peinture béton	Peintures multiples non séparable + enduit plâtreux beige en vrac	11/12/2019	SIDHOUM Mohamed
LOCALISATION		RESULTAT	
Plafond		Amiante détecté (Chrysotile)

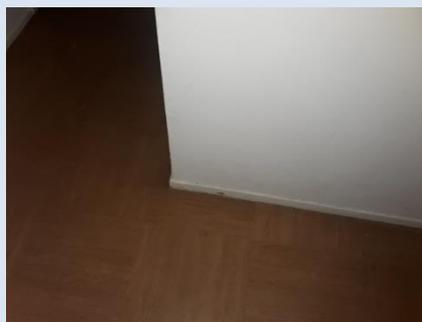
PRELEVEMENT : 85LAD0201P003			
NOM DU CLIENT	NUMERO DU DOSSIER	PIECE OU LOCAL	
HABITAT 77-OPH DE SEINE ET MARNE	85LAD0201 11/12/2019	Dégagement (R+2)	
ELEMENT	DESCRIPTIF DU LABORATOIRE	DATE DE PRELEVEMENT	NOM DE L'OPERATEUR
Enduit / Peinture plaqué de plâtre	Peintures multiples non séparable + enduit plâtreux blanc en vrac	11/12/2019	SIDHOUM Mohamed
LOCALISATION		RESULTAT	
Mur B		Amiante non détecté	
EMPLACEMENT

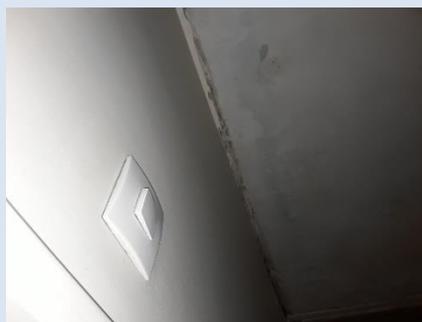
PIECE	ETAGE	ELEMENTS	DESCRIPTIF LABORATOIRE	Echantillon	REPERAGE	ETAT	RESULTAT
WC	R+2	Enduit béton	Peintures multiples + enduit plâtreux beige en vrac non séparable + matériau gris en vrac non séparable	85LAD0201P004	Mur A	DEGRADATION PARTIELLE	Amiante détecté (Chrysotile)
Salle de bains	R+2	Colle faïence	Colle beige en vrac	85LAD0201P005	Murs	DEGRADATION PARTIELLE	Amiante détecté (Chrysotile)

PRELEVEMENT : 85LAD0201P004			
NOM DU CLIENT	NUMERO DU DOSSIER	PIECE OU LOCAL	
HABITAT 77-OPH DE SEINE ET MARNE	85LAD0201 11/12/2019	WC (R+2)	
ELEMENT	DESCRIPTIF DU LABORATOIRE	DATE DE PRELEVEMENT	NOM DE L'OPERATEUR
Enduit béton	Peintures multiples + enduit plâtreux beige en vrac non séparable + matériau gris en vrac non séparable	11/12/2019	SIDHOUM Mohamed
LOCALISATION		RESULTAT	
Mur A		Amiante détecté (Chrysotile)	
EMPLACEMENT

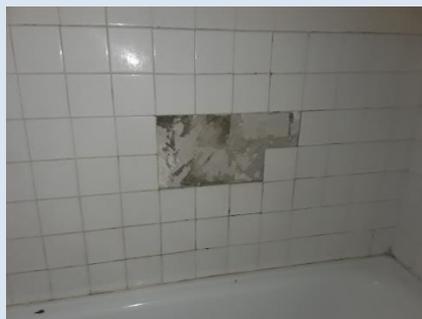
Salle de bains	R+2	Colle faïence	Colle beige en vrac	Murs	85LAD0201P005	RESULTAT ANALYSE	DEGRADATION PARTIELLE	Amiante détecté (Chrysotile)

PRELEVEMENT : 85LAD0201P005			
NOM DU CLIENT	NUMERO DU DOSSIER	PIECE OU LOCAL	
HABITAT 77-OPH DE SEINE ET MARNE	85LAD0201 11/12/2019	Salle de bains (R+2)	
ELEMENT	DESCRIPTIF DU LABORATOIRE	DATE DE PRELEVEMENT	NOM DE L'OPERATEUR
Colle faïence	Colle beige en vrac	11/12/2019	SIDHOUM Mohamed
LOCALISATION		RESULTAT	
Murs		Amiante détecté (Chrysotile)

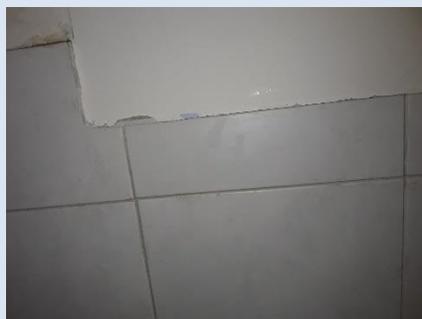
PRELEVEMENT : 85LAD0201P006			
NOM DU CLIENT	NUMERO DU DOSSIER	PIECE OU LOCAL	
HABITAT 77-OPH DE SEINE ET MARNE	85LAD0201 11/12/2019	Cuisine (R+2)	
ELEMENT	DESCRIPTIF DU LABORATOIRE	DATE DE PRELEVEMENT	NOM DE L'OPERATEUR
Colle faïence	Colle beige en vrac	11/12/2019	SIDHOUM Mohamed
LOCALISATION		RESULTAT	
Murs		Amiante non détecté

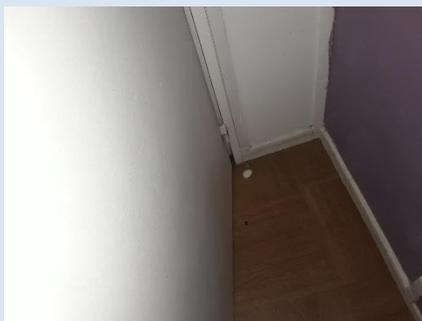
PRELEVEMENT : 85LAD0201P007			
NOM DU CLIENT	NUMERO DU DOSSIER	PIECE OU LOCAL	
HABITAT 77-OPH DE SEINE ET MARNE	85LAD0201 11/12/2019	Séjour (R+2)	
ELEMENT	DESCRIPTIF DU LABORATOIRE	DATE DE PRELEVEMENT	NOM DE L'OPERATEUR
Dalle de sol	Peinture avec poussières	11/12/2019	SIDHOUM Mohamed
LOCALISATION		RESULTAT	
Sol		Fr1:Amiante non détecté

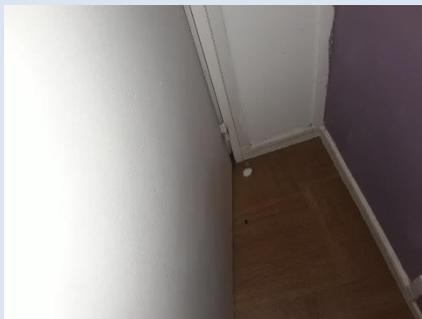
PRELEVEMENT : 85LAD0201P007			
NOM DU CLIENT	NUMERO DU DOSSIER	PIECE OU LOCAL	
HABITAT 77-OPH DE SEINE ET MARNE	85LAD0201 11/12/2019	Séjour (R+2)	
ELEMENT	DESCRIPTIF DU LABORATOIRE	DATE DE PRELEVEMENT	NOM DE L'OPERATEUR
Dalle de sol	Revêtement souple beige	11/12/2019	SIDHOUM Mohamed
LOCALISATION		RESULTAT	
Sol		Fr2:Amiante non détecté

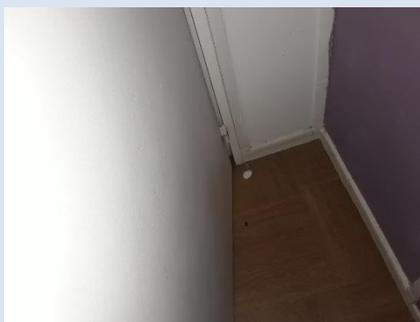
PRELEVEMENT : 85LAD0201P007			
NOM DU CLIENT	NUMERO DU DOSSIER	PIECE OU LOCAL	
HABITAT 77-OPH DE SEINE ET MARNE	85LAD0201 11/12/2019	Séjour (R+2)	
ELEMENT	DESCRIPTIF DU LABORATOIRE	DATE DE PRELEVEMENT	NOM DE L'OPERATEUR
Dalle de sol	Colle polymère jaune non séparable + ragréage gris	11/12/2019	SIDHOUM Mohamed
LOCALISATION		RESULTAT	
Sol		Fr3:Amiante non détecté	
EMPLACEMENT

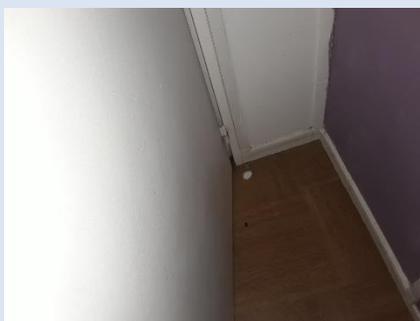
PRELEVEMENT : 85LAD0201P007			
NOM DU CLIENT	NUMERO DU DOSSIER	PIECE OU LOCAL	
HABITAT 77-OPH DE SEINE ET MARNE	85LAD0201 11/12/2019	Séjour (R+2)	
ELEMENT	DESCRIPTIF DU LABORATOIRE	DATE DE PRELEVEMENT	NOM DE L'OPERATEUR
Dalle de sol	Revêtement souple marron	11/12/2019	SIDHOUM Mohamed
LOCALISATION		RESULTAT	
Sol		Fr4:Amiante non détecté	
EMPLACEMENT

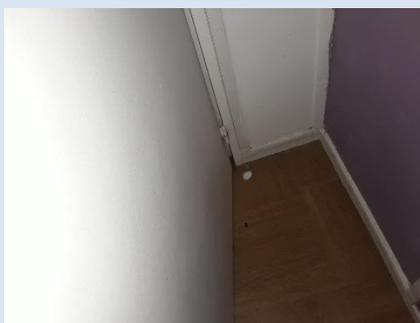
PRELEVEMENT : 85LAD0201P007			
NOM DU CLIENT	NUMERO DU DOSSIER	PIECE OU LOCAL	
HABITAT 77-OPH DE SEINE ET MARNE	85LAD0201 11/12/2019	Séjour (R+2)	
ELEMENT	DESCRIPTIF DU LABORATOIRE	DATE DE PRELEVEMENT	NOM DE L'OPERATEUR
Dalle de sol	Colle polymère jaune en faible quantité non séparable + ragréage gris non séparable + peinture en faible quantité	11/12/2019	SIDHOUM Mohamed
LOCALISATION		RESULTAT	
Sol		Fr5:Amiante non détecté
