Rapport de mission de repérage des matériaux et produits contenant de l'amiante avant réalisation de travaux

5 ALLEE G.BRAQUE

77420 CHAMPS SUR MARNE

RAPPORT N° :	85LAD0202	Laboratoire d'Analyses :	ITGA
Repérage réalisé le :	13/12/2018	Adresse laboratoire :	3 RUE ARMAND HERPIN LACROIX - CS 46537 35065 RENNES CEDEX
Accompagnateur :		Numéro d'accréditation :	1-5967
Par :	Mickaël JULIEN	Organisme d'assurance professionnelle :	AXA France
N° certificat :	CPDI 4129	Adresse assurance :	313 Terrasses de l'Arche 92727 NANTERRE CEDEX
Date d'obtention :	01/01/2017	N° de contrat d'assurance :	10063271004
Organisme certificateur	I.CERT Parc Edonia - Bâtiment G - Rue de la Terre Victoria - 35760 SAINT-GREGOIRE	Date de validité :	31/12/2018

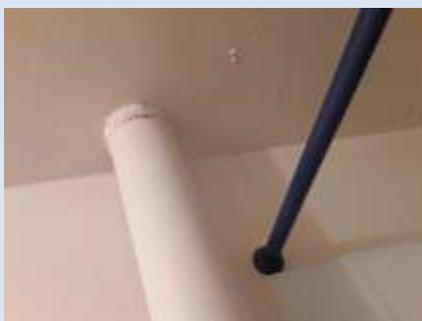
PRELEVEMENT : 85LAD0202P002			
NOM DU CLIENT	NUMERO DU DOSSIER		PIECE OU LOCAL
OPH77	85LAD0202 13/12/2018		Salle de bains (RC)
ELEMENT	DESCRIPTIF DU LABORATOIRE	DATE DE PRELEVEMENT	NOM DE L'OPERATEUR
Enduit béton	Peintures multiples non séparable + enduit plâtreux blanc	13/12/2018	JULIEN Mickaël
LOCALISATION		RESULTAT	
Plafond		Amiante non détecté

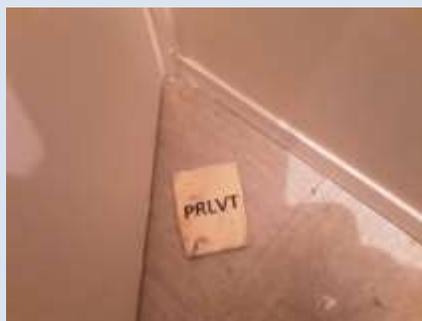
PRELEVEMENT : 85LAD0202P003			
NOM DU CLIENT	NUMERO DU DOSSIER	PIECE OU LOCAL	
OPH77	85LAD0202 13/12/2018	Salle de bains (RC)	
ELEMENT	DESCRIPTIF DU LABORATOIRE	DATE DE PRELEVEMENT	NOM DE L'OPERATEUR
Dalle de sol	Revêtement souple beige + colle polymère jaune non séparable + ragréage gris + sous couche de ragréage blanche non séparable	13/12/2018	JULIEN Mickaël
LOCALISATION		RESULTAT	
Sol		Amiante non détecté

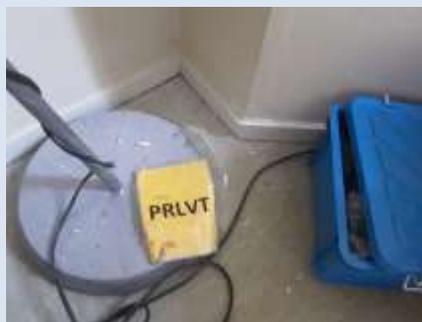
PRELEVEMENT : 85LAD0202P004			
NOM DU CLIENT	NUMERO DU DOSSIER	PIECE OU LOCAL	
OPH77	85LAD0202 13/12/2018	Chambre 2 (RC)	
ELEMENT	DESCRIPTIF DU LABORATOIRE	DATE DE PRELEVEMENT	NOM DE L'OPERATEUR
Enduit / Peinture plaque de plâtre	Peinture non séparable + papier peint non séparable + enduit plâtreux blanc avec couche cartonnée	13/12/2018	JULIEN Mickaël
LOCALISATION		RESULTAT	
Mur B		Amiante non détecté

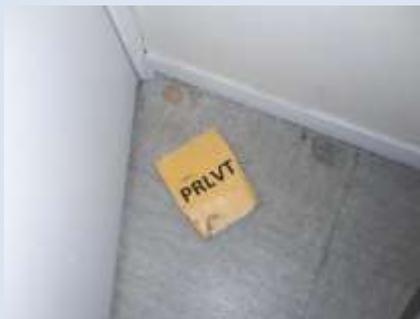
PRELEVEMENT : 85LAD0202P005			
NOM DU CLIENT	NUMERO DU DOSSIER	PIECE OU LOCAL	
OPH77	85LAD0202 13/12/2018	Chambre 2 (RC)	
ELEMENT	DESCRIPTIF DU LABORATOIRE	DATE DE PRELEVEMENT	NOM DE L'OPERATEUR
Dalle de sol	Revêtement souple beige + colle polymère jaune non séparable + ragréage gris + sous couche de ragréage blanche non séparable	13/12/2018	JULIEN Mickaël
LOCALISATION		RESULTAT	
Sol		Amiante non détecté

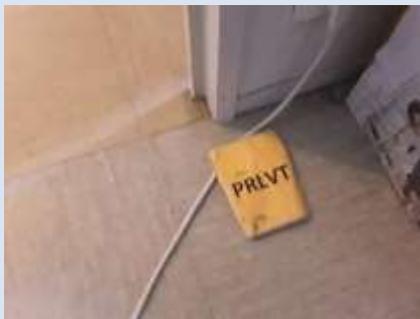
PRELEVEMENT : 85LAD0202P006			
NOM DU CLIENT	NUMERO DU DOSSIER	PIECE OU LOCAL	
OPH77	85LAD0202 13/12/2018	Chambre 1 (RC)	
ELEMENT	DESCRIPTIF DU LABORATOIRE	DATE DE PRELEVEMENT	NOM DE L'OPERATEUR
Enduit plaque de plâtre	Peinture non séparable + enduit plâtreux blanc avec couche cartonnée	13/12/2018	JULIEN Mickaël
LOCALISATION		RESULTAT	
Mur D		Amiante non détecté

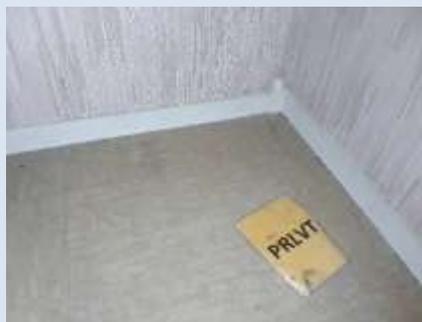
PRELEVEMENT : 85LAD0202P007			
NOM DU CLIENT	NUMERO DU DOSSIER		PIECE OU LOCAL
OPH77	85LAD0202 13/12/2018		Placard 2 (RC)
ELEMENT	DESCRIPTIF DU LABORATOIRE	DATE DE PRELEVEMENT	NOM DE L'OPERATEUR
Enduit béton	Peinture non séparable + enduit plâtreux blanc avec couche cartonnée	13/12/2018	JULIEN Mickaël
LOCALISATION		RESULTAT	
Mur B		Amiante détecté (Chrysotile)

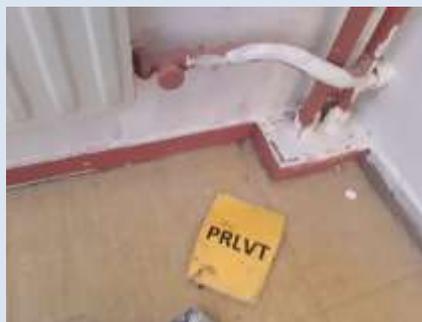
PRELEVEMENT : 85LAD0202P009			
NOM DU CLIENT	NUMERO DU DOSSIER		PIECE OU LOCAL
OPH77	85LAD0202 13/12/2018		Cuisine (RC)
ELEMENT	DESCRIPTIF DU LABORATOIRE	DATE DE PRELEVEMENT	NOM DE L'OPERATEUR
Enduit / Peinture plaque de plâtre	Peinture non séparable + enduit plâtreux blanc	13/12/2018	JULIEN Mickaël
LOCALISATION		RESULTAT	
Mur D		Amiante non détecté

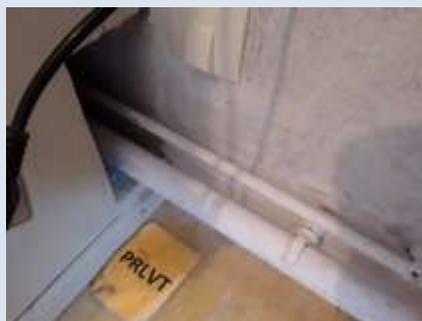
PRELEVEMENT : 85LAD0202P010			
NOM DU CLIENT	NUMERO DU DOSSIER		PIECE OU LOCAL
OPH77	85LAD0202 13/12/2018		Cuisine (RC)
ELEMENT	DESCRIPTIF DU LABORATOIRE	DATE DE PRELEVEMENT	NOM DE L'OPERATEUR
Enduit béton	Peintures multiples non séparable + enduit plâtreux blanc	13/12/2018	JULIEN Mickaël
LOCALISATION		RESULTAT	
Mur C		Amiante détecté (Chrysotile)
