Rapport de mission de repérage des matériaux et produits contenant de l'amiante avant réalisation de travaux

7 ALLEE G. BRAQUE

77420 CHAMPS SUR MARNE

RAPPORT N° :	85LAF0001	Laboratoire d'Analyses :	ITGA
Repérage réalisé le :	31/10/2018	Adresse laboratoire :	3 RUE ARMAND HERPIN LACROIX - CS 46537 35065 RENNES CEDEX
Accompagnateur :		Numéro d'accréditation :	1-5967
Par :	Mickaël JULIEN	Organisme d'assurance professionnelle :	AXA France
N° certificat :	CPDI 4129	Adresse assurance :	313 Terrasses de l'Arche 92727 NANTERRE CEDEX
Date d'obtention :	01/01/2017	N° de contrat d'assurance :	10063271004
Organisme certificateur	I.CERT Parc Edonia - Bâtiment G - Rue de la Terre Victoria - 35760 SAINT-GREGOIRE	Date de validité :	31/12/2018

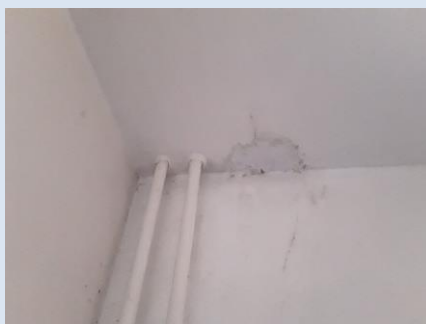
PRELEVEMENT : 85LAF0001P001			
NOM DU CLIENT	NUMERO DU DOSSIER		PIECE OU LOCAL
OPH77	85LAF0001 31/10/2018		Cuisine
ELEMENT	DESCRIPTIF DU LABORATOIRE	DATE DE PRELEVEMENT	NOM DE L'OPERATEUR
Enduit	Enduit plâtreux blanc en vrac + peintures multiples non séparable	31/10/2018	JULIEN Mickaël
LOCALISATION		RESULTAT	
Plafond		Amiante non détecté

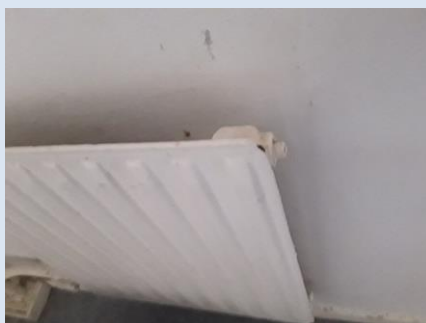
PRELEVEMENT : 85LAF0001P002			
NOM DU CLIENT	NUMERO DU DOSSIER		PIECE OU LOCAL
OPH77	85LAF0001 31/10/2018		Cuisine
ELEMENT	DESCRIPTIF DU LABORATOIRE	DATE DE PRELEVEMENT	NOM DE L'OPERATEUR
Peinture	Peintures multiples en faible quantité en vrac avec poussières	31/10/2018	JULIEN Mickaël
LOCALISATION		RESULTAT	
Radiateurs		Amiante non détecté

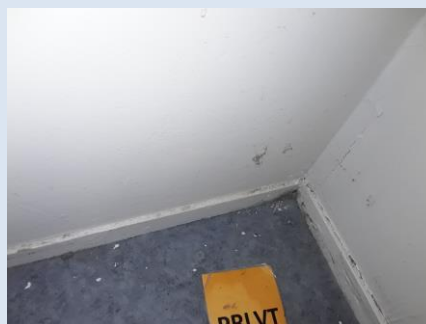
PRELEVEMENT : 85LAF0001P003			
NOM DU CLIENT	NUMERO DU DOSSIER	PIECE OU LOCAL	
OPH77	85LAF0001 31/10/2018	Cuisine	
ELEMENT	DESCRIPTIF DU LABORATOIRE	DATE DE PRELEVEMENT	NOM DE L'OPERATEUR
Enduit plaque de plâtre	Enduit plâtreux blanc en faible quantité en vrac non séparable + carton non séparable + enduit beige + peintures multiples non séparable	31/10/2018	JULIEN Mickaël
LOCALISATION		RESULTAT	
Mur B		Amiante non détecté

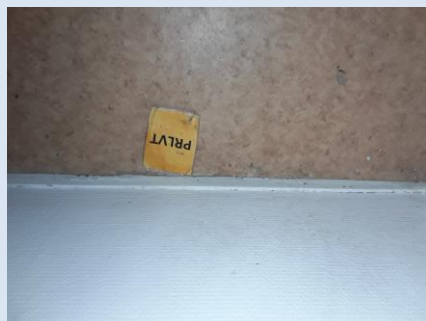
PRELEVEMENT : 85LAF0001P004			
NOM DU CLIENT	NUMERO DU DOSSIER	PIECE OU LOCAL	
OPH77	85LAF0001 31/10/2018	Entrée	
ELEMENT	DESCRIPTIF DU LABORATOIRE	DATE DE PRELEVEMENT	NOM DE L'OPERATEUR
Enduit béton	Enduit beige en faible quantité en vrac non séparable + peintures multiples + toile fibreuse blanche non séparable	31/10/2018	JULIEN Mickaël
LOCALISATION		RESULTAT	
Mur A		Amiante détecté (Chrysotile)

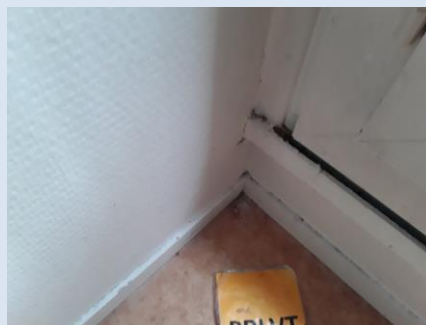
PRELEVEMENT : 85LAF0001P005			
NOM DU CLIENT	NUMERO DU DOSSIER	PIECE OU LOCAL	
OPH77	85LAF0001 31/10/2018	Séjour	
ELEMENT	DESCRIPTIF DU LABORATOIRE	DATE DE PRELEVEMENT	NOM DE L'OPERATEUR
Enduit plaque de plâtre	Enduit plâtreux blanc en vrac non séparable + carton non séparable + enduit beige + peintures multiples non séparable + toile fibreuse blanche non séparable	31/10/2018	JULIEN Mickaël
LOCALISATION		RESULTAT	
Mur D		Amiante non détecté

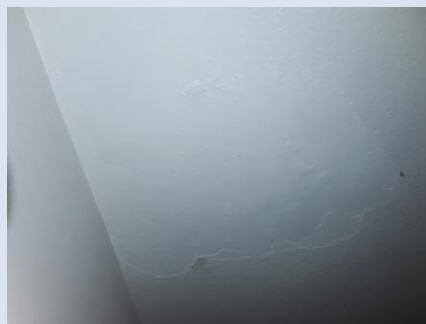
PRELEVEMENT : 85LAF0001P006			
NOM DU CLIENT	NUMERO DU DOSSIER	PIECE OU LOCAL	
OPH77	85LAF0001 31/10/2018	Couloir	
ELEMENT	DESCRIPTIF DU LABORATOIRE	DATE DE PRELEVEMENT	NOM DE L'OPERATEUR
Enduit béton	Enduit beige en vrac + peintures multiples non séparable	31/10/2018	JULIEN Mickaël
LOCALISATION		RESULTAT	
Plafond		Amiante détecté (Chrysotile)

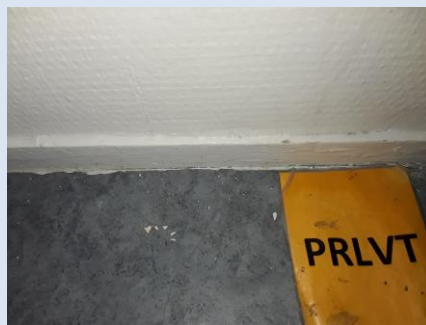
PRELEVEMENT : 85LAF0001P007			
NOM DU CLIENT	NUMERO DU DOSSIER		PIECE OU LOCAL
OPH77	85LAF0001 31/10/2018		WC
ELEMENT	DESCRIPTIF DU LABORATOIRE	DATE DE PRELEVEMENT	NOM DE L'OPERATEUR
Enduit plaque de plâtre	Enduit plâtreux blanc en faible quantité en vrac non séparable + carton non séparable + enduit beige + peintures multiples non séparable + toile fibreuse blanche non séparable	31/10/2018	JULIEN Mickaël
LOCALISATION		RESULTAT	
Mur D		Amiante non détecté

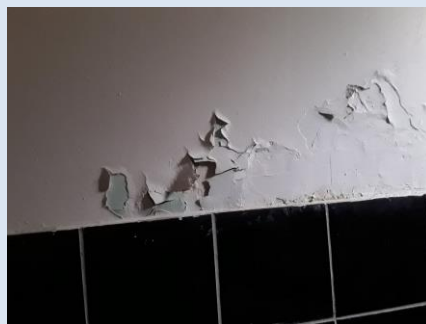
PRELEVEMENT : 85LAF0001P008			
NOM DU CLIENT	NUMERO DU DOSSIER		PIECE OU LOCAL
OPH77	85LAF0001 31/10/2018		Salle de bains
ELEMENT	DESCRIPTIF DU LABORATOIRE	DATE DE PRELEVEMENT	NOM DE L'OPERATEUR
Enduit béton	Enduit beige en vrac + peintures multiples non séparable	31/10/2018	JULIEN Mickaël
LOCALISATION		RESULTAT	
Mur A		Amiante détecté (Chrysotile)

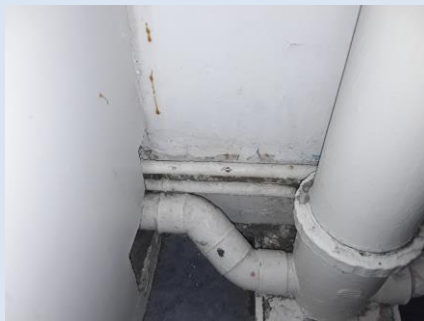
PRELEVEMENT : 85LAF0001P009			
NOM DU CLIENT	NUMERO DU DOSSIER	PIECE OU LOCAL	
OPH77	85LAF0001 31/10/2018	Salle de bains	
ELEMENT	DESCRIPTIF DU LABORATOIRE	DATE DE PRELEVEMENT	NOM DE L'OPERATEUR
Peinture	Peintures multiples en faible quantité en vrac	31/10/2018	JULIEN Mickaël
LOCALISATION		RESULTAT	
Réseaux de distribution		Quantité insuffisante pour analyse

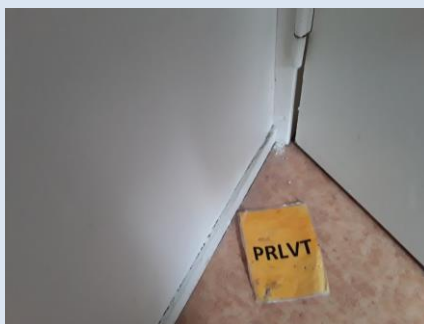
PRELEVEMENT : 85LAF0001P010			
NOM DU CLIENT	NUMERO DU DOSSIER	PIECE OU LOCAL	
OPH77	85LAF0001 31/10/2018	Chambre 1	
ELEMENT	DESCRIPTIF DU LABORATOIRE	DATE DE PRELEVEMENT	NOM DE L'OPERATEUR
Enduit plaque de plâtre	Enduit plâtreux blanc en vrac + peinture non séparable + carton non séparable + papier peint non séparable	31/10/2018	JULIEN Mickaël
LOCALISATION		RESULTAT	
Mur C		Amiante non détecté
