Rapport de repérage des matériaux et produits contenant de l'amiante avant réalisation de travaux dans un immeuble bâti

2
7, Allée G. Braque - Logement 2
ESC AF
77420 CHAMPS SUR MARNE

Date du rapport : 18/09/2020

85LAF0002 18/09/2020 - 05:22

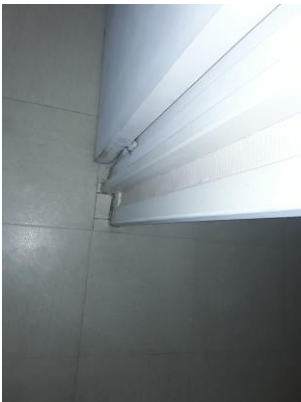
Identification : P009 (Fr1)
Pièce et étage : Entrée RC
Localisation : Sol
Parties d'ouvrages ou de composants : Revêtements de sols (Sous-couches (carton, feutre, -) des revêtements souples)
Descriptif Laboratoire : Revêtement souple gris
Résultat (justification) : Amiante non détectée (RESULTAT ANALYSE)

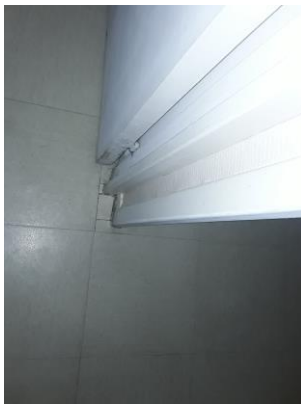
Identification : P009 (Fr2)
Pièce et étage : Entrée RC
Localisation : Sol
Parties d'ouvrages ou de composants : Revêtements de sols (Sous-couches (carton, feutre, -) des revêtements souples)
Descriptif Laboratoire : Colle polymère jaune
Résultat (justification) : Amiante non détectée (RESULTAT ANALYSE)

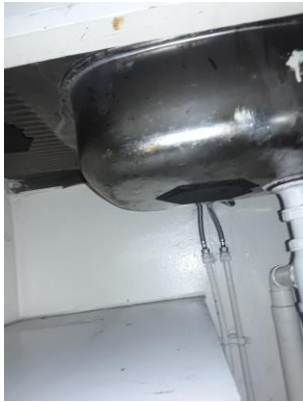
Identification : P011
Pièce et étage : Cuisine RC
Localisation : Sous évier
Parties d'ouvrages ou de composants : Portes de placard, baignoires et éviers métalliques (Plaques souples bitumineuses antivibratiles)
Descriptif Laboratoire : Matériau bitumineux noir
Résultat (justification) : Amiante détecté (RESULTAT ANALYSE)
