Rapport de mission de repérage des matériaux et produits contenant de l'amiante avant réalisation de travaux

7 ALLEE G. BRAQUE

77420 CHAMPS SUR MARNE

RAPPORT N° :	85LAF0204	Laboratoire d'Analyses :	ITGA
Repérage réalisé le :	23/08/2018	Adresse laboratoire :	3 RUE ARMAND HERPIN LACROIX - CS 46537 35065 RENNES CEDEX
Accompagnateur :		Numéro d'accréditation :	1-5967
Par :	Mickaël JULIEN	Organisme d'assurance professionnelle :	AXA France
N° certificat :	CPDI 4129	Adresse assurance :	313 Terrasses de l'Arche 92727 NANTERRE CEDEX
Date d'obtention :	01/01/2017	N° de contrat d'assurance :	10063271004
Organisme certificateur	I.CERT Parc Edonia - Bâtiment G - Rue de la Terre Victoria - 35760 SAINT-GREGOIRE	Date de validité :	31/12/2018

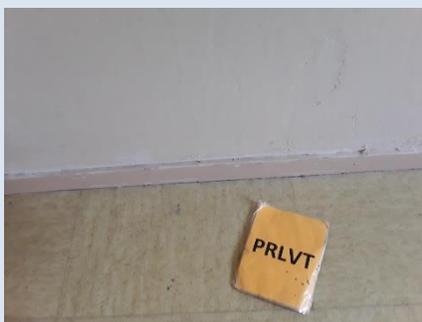
PRELEVEMENT : 85LAF0204P003

NOM DU CLIENT	NUMERO DU DOSSIER	PIECE OU LOCAL	
OPH77	85LAF0204 23/08/2018	Chambre 4	
ELEMENT	DESCRIPTIF DU LABORATOIRE	DATE DE PRELEVEMENT	NOM DE L'OPERATEUR
Enduit béton	Enduit plâtreux blanc + peintures multiples non séparable + matériau gris non séparable	23/08/2018	JULIEN Mickaël
LOCALISATION		RESULTAT	
Mur A		Amiante détecté (Chrysotile)

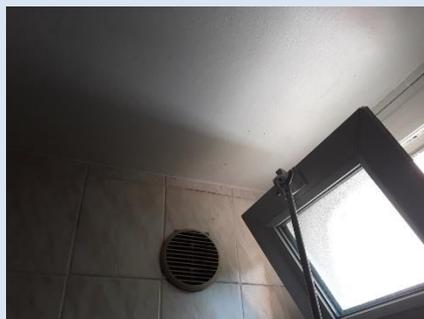
PRELEVEMENT : 85LAF0204P004			
NOM DU CLIENT	NUMERO DU DOSSIER	PIECE OU LOCAL	
OPH77	85LAF0204 23/08/2018	Salle de bains	
ELEMENT	DESCRIPTIF DU LABORATOIRE	DATE DE PRELEVEMENT	NOM DE L'OPERATEUR
Enduit béton	Enduit plâtreux blanc en vrac + peintures multiples non séparable	23/08/2018	JULIEN Mickaël
LOCALISATION		RESULTAT	
Plafond		Amiante non détecté

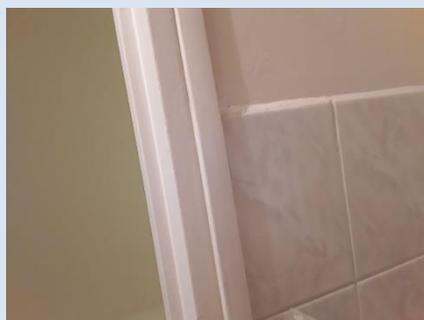
PRELEVEMENT : 85LAF0204P005			
NOM DU CLIENT	NUMERO DU DOSSIER	PIECE OU LOCAL	
OPH77	85LAF0204 23/08/2018	WC	
ELEMENT	DESCRIPTIF DU LABORATOIRE	DATE DE PRELEVEMENT	NOM DE L'OPERATEUR
Enduit / Peinture plaque de plâtre	Enduit plâtreux blanc + peinture non séparable + carton non séparable + matériau beige non séparable	23/08/2018	JULIEN Mickaël
LOCALISATION		RESULTAT	
Mur F		Amiante non détecté

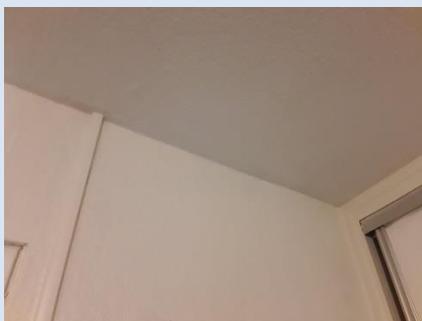
PRELEVEMENT : 85LAF0204P007

NOM DU CLIENT	NUMERO DU DOSSIER	PIECE OU LOCAL	
OPH77	85LAF0204 23/08/2018	Entrée	
ELEMENT	DESCRIPTIF DU LABORATOIRE	DATE DE PRELEVEMENT	NOM DE L'OPERATEUR
Enduit béton	Enduit plâtreux blanc en vrac + peinture non séparable	23/08/2018	JULIEN Mickaël
LOCALISATION		RESULTAT	
Plafond		Amiante détecté (Chrysotile)

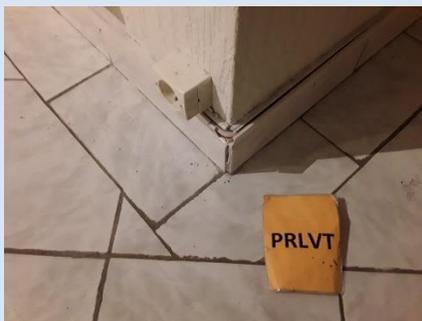
PRELEVEMENT : 85LAF0204P008

NOM DU CLIENT	NUMERO DU DOSSIER	PIECE OU LOCAL	
OPH77	85LAF0204 23/08/2018	Séjour	
ELEMENT	DESCRIPTIF DU LABORATOIRE	DATE DE PRELEVEMENT	NOM DE L'OPERATEUR
Enduit plaque de plâtre	Enduit plâtreux blanc + peinture non séparable + papier peint non séparable + carton non séparable	23/08/2018	JULIEN Mickaël
LOCALISATION		RESULTAT	
Mur C		Amiante non détecté

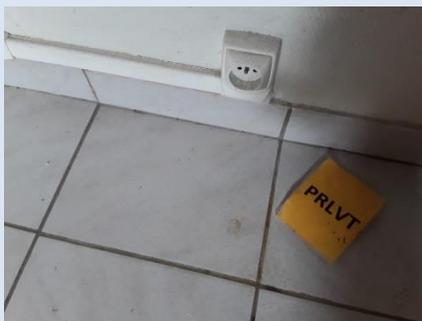
PRELEVEMENT : 85LAF0204P009

NOM DU CLIENT	NUMERO DU DOSSIER	PIECE OU LOCAL	
OPH77	85LAF0204 23/08/2018	Cuisine	
ELEMENT	DESCRIPTIF DU LABORATOIRE	DATE DE PRELEVEMENT	NOM DE L'OPERATEUR
Enduit béton	Enduit plâtreux blanc en vrac + matériau gris en faible quantité non séparable + toile fibreuse blanche en faible quantité non séparable + peintures multiples non séparable	23/08/2018	JULIEN Mickaël
LOCALISATION		RESULTAT	
Mur C		Amiante détecté (Chrysotile)

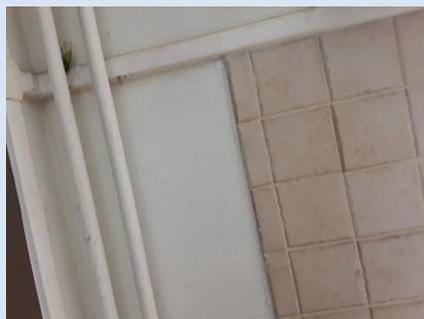
PRELEVEMENT : 85LAF0204P010			
NOM DU CLIENT	NUMERO DU DOSSIER		PIECE OU LOCAL
OPH77	85LAF0204 23/08/2018		Cuisine
ELEMENT	DESCRIPTIF DU LABORATOIRE	DATE DE PRELEVEMENT	NOM DE L'OPERATEUR
Enduit plaque de plâtre	Enduit plâtreux blanc en vrac + carton non séparable + peintures multiples non séparable	23/08/2018	JULIEN Mickaël
LOCALISATION		RESULTAT	
Mur A		Amiante non détecté

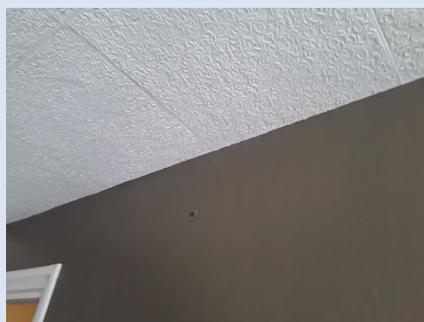
PRELEVEMENT : 85LAF0204P011			
NOM DU CLIENT	NUMERO DU DOSSIER		PIECE OU LOCAL
OPH77	85LAF0204 23/08/2018		Cuisine
ELEMENT	DESCRIPTIF DU LABORATOIRE	DATE DE PRELEVEMENT	NOM DE L'OPERATEUR
Colle polystyrène	Polystyrène expansé (billes) blanc + colle beige en faible quantité non séparable + peintures multiples non séparable	23/08/2018	JULIEN Mickaël
LOCALISATION		RESULTAT	
Plafond		Amiante non détecté
