Rapport de mission de repérage des matériaux et produits contenant de l'amiante avant réalisation de travaux

Norme NF X 46-020 V .2017

8 ALLEE G BRAQUE

77420 CHAMPS SUR MARNE

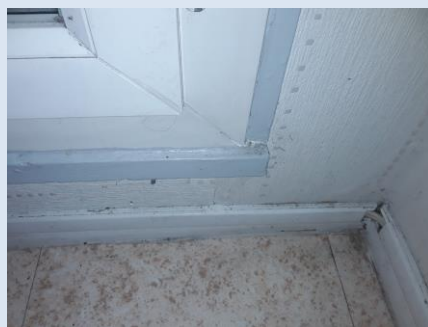
PRELEVEMENT : 85LAG0002P001			
NOM DU CLIENT	NUMERO DU DOSSIER		PIECE OU LOCAL
OPH77	85LAG0002 17/06/2019		Séjour (Rez de chaussée)
ELEMENT	DESCRIPTIF DU LABORATOIRE	DATE DE PRELEVEMENT	NOM DE L'OPERATEUR
Enduit plaque de plâtre	Peinture non séparable + papier en faible quantité non séparable + enduit plâtreux blanc en vrac	17/06/2019	FRANCHINARD Ronald
LOCALISATION		RESULTAT	
Mur C		Amiante non détecté

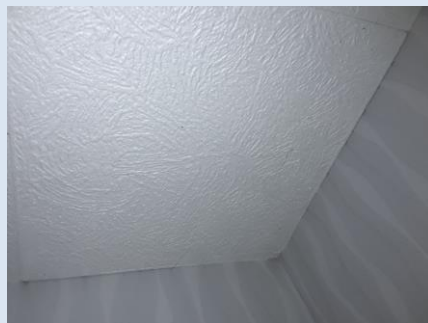
PRELEVEMENT : 85LAG0002P002			
NOM DU CLIENT	NUMERO DU DOSSIER		PIECE OU LOCAL
OPH77	85LAG0002 17/06/2019		Chambre 1 (Rez de chaussée)
ELEMENT	DESCRIPTIF DU LABORATOIRE	DATE DE PRELEVEMENT	NOM DE L'OPERATEUR
Colle polystyrène	Polystyrène expansé (billes)	17/06/2019	FRANCHINARD Ronald
LOCALISATION		RESULTAT	
Plafond		Amiante non détecté

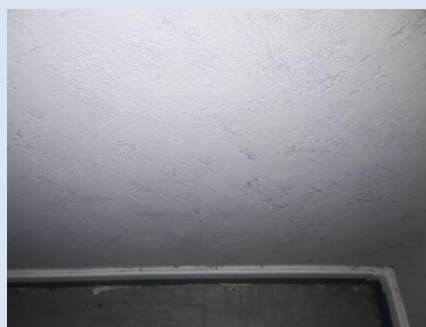
PRELEVEMENT : 85LAG0002P003			
NOM DU CLIENT	NUMERO DU DOSSIER		PIECE OU LOCAL
OPH77	85LAG0002 17/06/2019		Chambre 2 (Rez de chaussée)
ELEMENT	DESCRIPTIF DU LABORATOIRE	DATE DE PRELEVEMENT	NOM DE L'OPERATEUR
Enduit béton	Peinture non séparable + papier non séparable + enduit gris en vrac	17/06/2019	FRANCHINARD Ronald
LOCALISATION		RESULTAT	
Mur D		Amiante détecté (Chrysotile)

Réf dossier client : 85LAG0002-01 - 8 ALLEE G BRAQUE 77420 CHAMPS SUR MARNE				Réf échantillon ITGA : IT071907-569
Réf échantillon client : 85LAG0002P003 / LOGEMENTS COLLECTIFS - - - / Chambre 2 Mur D Enduit béton				Description ITGA : Peinture / Papier / Enduit gris en vrac
Peinture non séparable + papier non séparable + enduit gris en vrac	META (1)	1	08/07/2019	Présence de fibres d'amiante / Chrysotile

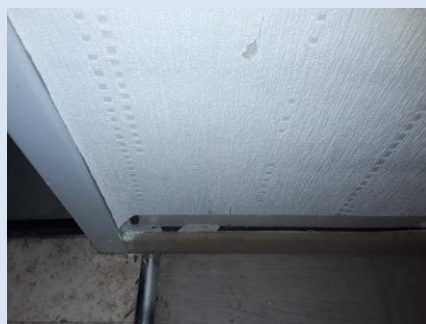
PRELEVEMENT : 85LAG0002P004			
NOM DU CLIENT	NUMERO DU DOSSIER		PIECE OU LOCAL
OPH77	85LAG0002 17/06/2019		Couloir (Rez de chaussée)
ELEMENT	DESCRIPTIF DU LABORATOIRE	DATE DE PRELEVEMENT	NOM DE L'OPERATEUR
Enduit plaque de plâtre	Peinture non séparable + papier non séparable + enduit plâtreux blanc en vrac	17/06/2019	FRANCHINARD Ronald
LOCALISATION		RESULTAT	
Mur B		Amiante non détecté

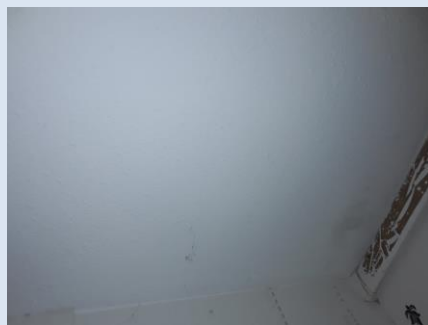
PRELEVEMENT : 85LAG0002P005			
NOM DU CLIENT	NUMERO DU DOSSIER		PIECE OU LOCAL
OPH77	85LAG0002 17/06/2019		Couloir (Rez de chaussée)
ELEMENT	DESCRIPTIF DU LABORATOIRE	DATE DE PRELEVEMENT	NOM DE L'OPERATEUR
Enduit béton	Peinture non séparable + enduit plâtreux beige en vrac	17/06/2019	FRANCHINARD Ronald
LOCALISATION		RESULTAT	
Plafond		Amiante détecté (Chrysotile)

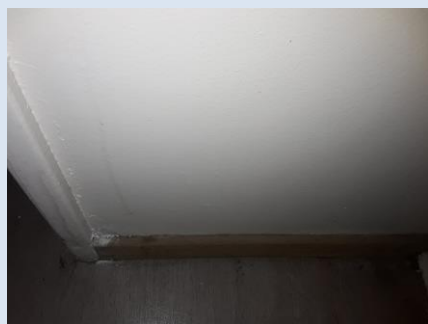
PRELEVEMENT : 85LAG0002P006			
NOM DU CLIENT	NUMERO DU DOSSIER		PIECE OU LOCAL
OPH77	85LAG0002 17/06/2019		WC (Rez de chaussée)
ELEMENT	DESCRIPTIF DU LABORATOIRE	DATE DE PRELEVEMENT	NOM DE L'OPERATEUR
Enduit plaque de plâtre	Peinture non séparable + carton en faible quantité non séparable + enduit plâtreux blanc en vrac	17/06/2019	FRANCHINARD Ronald
LOCALISATION		RESULTAT	
Mur D		Amiante non détecté

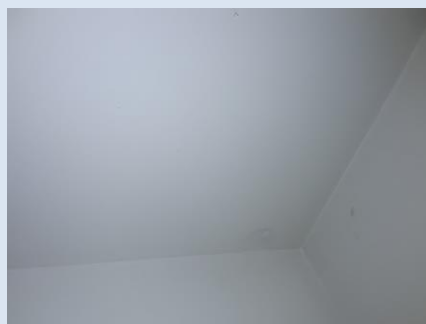
PRELEVEMENT : 85LAG0002P007			
NOM DU CLIENT	NUMERO DU DOSSIER	PIECE OU LOCAL	
OPH77	85LAG0002 17/06/2019	WC (Rez de chaussée)	
ELEMENT	DESCRIPTIF DU LABORATOIRE	DATE DE PRELEVEMENT	NOM DE L'OPERATEUR
Enduit béton	Peintures multiples non séparable + enduit plâtreux blanc en vrac + matériau gris en vrac non séparable	17/06/2019	FRANCHINARD Ronald
LOCALISATION		RESULTAT	
Plafond		Amiante détecté (Chrysotile)

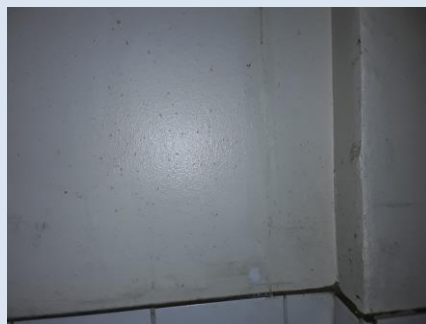
PRELEVEMENT : 85LAG0002P008			
NOM DU CLIENT	NUMERO DU DOSSIER	PIECE OU LOCAL	
OPH77	85LAG0002 17/06/2019	Cuisine (Rez de chaussée)	
ELEMENT	DESCRIPTIF DU LABORATOIRE	DATE DE PRELEVEMENT	NOM DE L'OPERATEUR
Enduit béton	Peintures multiples non séparable + enduit plâtreux blanc en vrac + matériau gris en vrac non séparable	17/06/2019	FRANCHINARD Ronald
LOCALISATION		RESULTAT	
Mur A		Amiante détecté (Chrysotile)

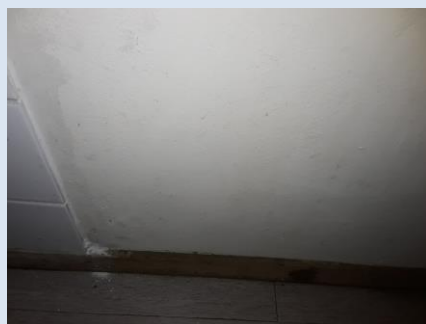
PRELEVEMENT : 85LAG0002P009			
NOM DU CLIENT	NUMERO DU DOSSIER		PIECE OU LOCAL
OPH77	85LAG0002 17/06/2019		Cuisine (Rez de chaussée)
ELEMENT	DESCRIPTIF DU LABORATOIRE	DATE DE PRELEVEMENT	NOM DE L'OPERATEUR
Enduit plaque de plâtre	Peintures multiples non séparable + enduit plâtreux blanc en vrac + matériau gris en vrac non séparable	17/06/2019	FRANCHINARD Ronald
LOCALISATION		RESULTAT	
Mur B		Amiante non détecté	
EMPLACEMENT
