## Rapport de mission de repérage des matériaux et produits contenant de l'amiante avant réalisation de travaux

8 ALLEE G. BRAQUE LGT 3

77420 CHAMPS SUR MARNE

RAPPORT N° :	85LAG0203	Laboratoire d'Analyses :	ITGA
Repérage réalisé le :	04/01/2018	Adresse laboratoire :	3 RUE ARMAND HERPIN LACROIX - CS 46537 35065 RENNES CEDEX
Accompagnateur :		Numéro d'accréditation :	1-5967
Par :	Laurent CATE	Organisme d'assurance professionnelle :	ALLIANZ
N° certificat :	CPDI3681	Adresse assurance :	Direction Opérations Entreprises 5C Esplanade Charles de Gaulle 33081 BORDEAUX CEDEX
Date d'obtention :	25/11/2015	N° de contrat d'assurance :	55897385
Organisme certificateur	I.Cert PARC EDONIA - BAT G - RUE DE LA TERRE VICTORIA - 35760 SAINT GREGOIRE	Date de validité :	31/12/2017

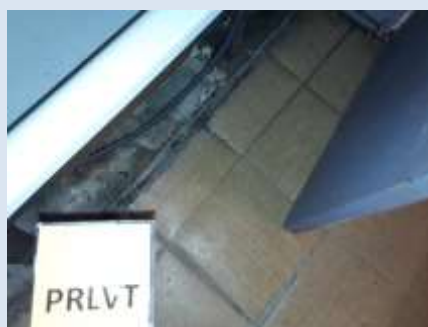
PRELEVEMENT : 85LAG0203P001			
NOM DU CLIENT	NUMERO DU DOSSIER		PIECE OU LOCAL
OPH77	85LAG0203 04/01/2018		Salle de bains
ELEMENT	DESCRIPTIF DU LABORATOIRE	DATE DE PRELEVEMENT	NOM DE L'OPERATEUR
Dalle de sol	Revêtement bicouche cassant beige et gris + colle polymère jaune non séparable + ragréage gris	04/01/2018	CATE Laurent
LOCALISATION		RESULTAT	
Sol		Amiante non détecté

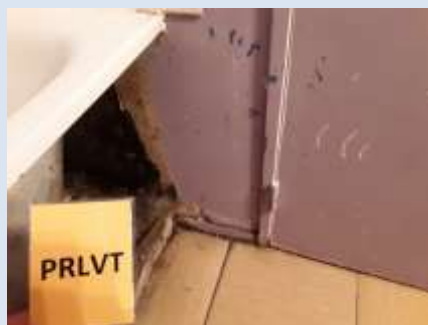
PRELEVEMENT : 85LAG0203P003			
NOM DU CLIENT	NUMERO DU DOSSIER		PIECE OU LOCAL
OPH77	85LAG0203 04/01/2018		Salle de bains
ELEMENT	DESCRIPTIF DU LABORATOIRE	DATE DE PRELEVEMENT	NOM DE L'OPERATEUR
Enduit	Enduit plâtreux blanc en vrac + peintures multiples non séparable + carton non séparable	04/01/2018	CATE Laurent
LOCALISATION		RESULTAT	
Mur D		Amiante non détecté

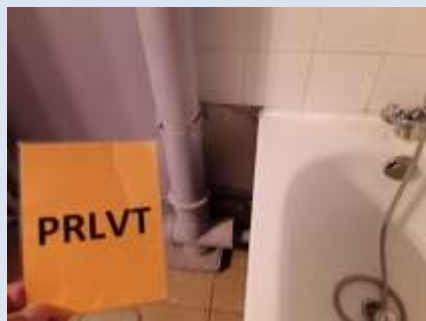
PRELEVEMENT : 85LAG0203P004			
NOM DU CLIENT	NUMERO DU DOSSIER	PIECE OU LOCAL	
OPH77	85LAG0203 04/01/2018	Salle de bains	
ELEMENT	DESCRIPTIF DU LABORATOIRE	DATE DE PRELEVEMENT	NOM DE L'OPERATEUR
Enduit	Peintures multiples	04/01/2018	CATE Laurent
LOCALISATION		RESULTAT	
Mur B		Amiante détecté (Chrysotile)

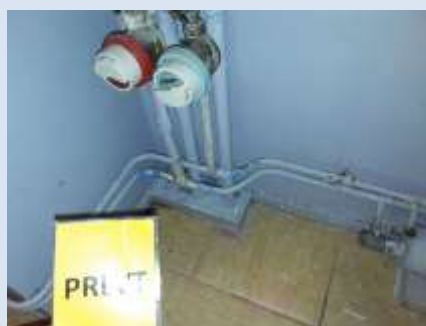
PRELEVEMENT : 85LAG0203P005			
NOM DU CLIENT	NUMERO DU DOSSIER	PIECE OU LOCAL	
OPH77	85LAG0203 04/01/2018	Salle de bains	
ELEMENT	DESCRIPTIF DU LABORATOIRE	DATE DE PRELEVEMENT	NOM DE L'OPERATEUR
Peinture	Peintures multiples	04/01/2018	CATE Laurent
LOCALISATION		RESULTAT	
Réseaux de distribution		Amiante non détecté

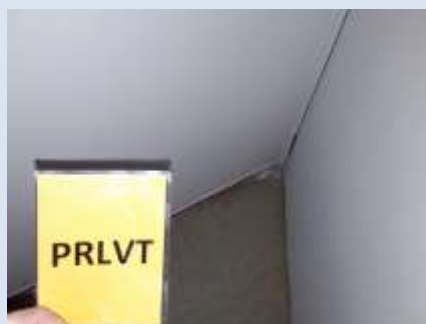
PRELEVEMENT : 85LAG0203P008			
NOM DU CLIENT	NUMERO DU DOSSIER	PIECE OU LOCAL	
OPH77	85LAG0203 04/01/2018	Chambre 1	
ELEMENT	DESCRIPTIF DU LABORATOIRE	DATE DE PRELEVEMENT	NOM DE L'OPERATEUR
Dalle de sol	Revêtement souple beige + colle polymère jaune + ragréage gris	04/01/2018	CATE Laurent
LOCALISATION		RESULTAT	
Sol		Amiante non détecté

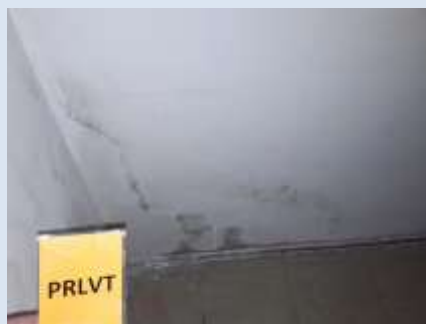
PRELEVEMENT : 85LAG0203P009			
NOM DU CLIENT	NUMERO DU DOSSIER	PIECE OU LOCAL	
OPH77	85LAG0203 04/01/2018	Chambre 1	
ELEMENT	DESCRIPTIF DU LABORATOIRE	DATE DE PRELEVEMENT	NOM DE L'OPERATEUR
Enduit	Enduit plâtreux blanc en vrac + peintures multiples non séparable + carton en faible quantité en vrac non séparable	04/01/2018	CATE Laurent
LOCALISATION		RESULTAT	
Mur E		Amiante non détecté

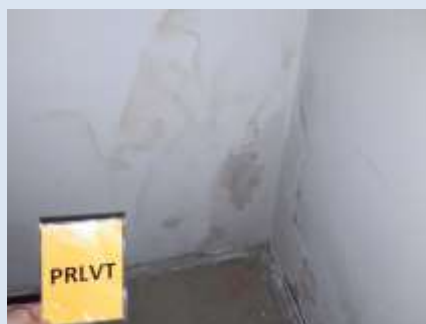
**PRELEVEMENT : 85LAG0203P010**

NOM DU CLIENT	NUMERO DU DOSSIER	PIECE OU LOCAL	
OPH77	85LAG0203 04/01/2018	Chambre 1	
ELEMENT	DESCRIPTIF DU LABORATOIRE	DATE DE PRELEVEMENT	NOM DE L'OPERATEUR
Enduit	Enduit plâtreux blanc en vrac + peintures multiples non séparable + papier non séparable	04/01/2018	CATE Laurent
LOCALISATION		RESULTAT	
Mur A		Amiante détecté (Chrysotile)

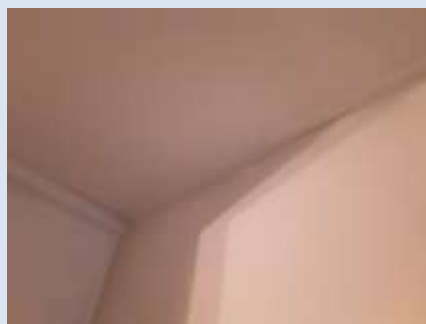
**PRELEVEMENT : 85LAG0203P011**

NOM DU CLIENT	NUMERO DU DOSSIER	PIECE OU LOCAL	
OPH77	85LAG0203 04/01/2018	Séjour	
ELEMENT	DESCRIPTIF DU LABORATOIRE	DATE DE PRELEVEMENT	NOM DE L'OPERATEUR
Enduit	Enduit plâtreux blanc en vrac + peinture non séparable	04/01/2018	CATE Laurent
LOCALISATION		RESULTAT	
Plafond		Amiante non détecté

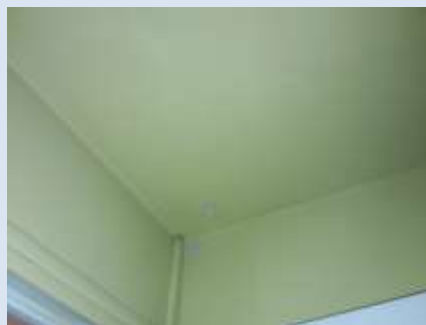
PRELEVEMENT : 85LAG0203P012			
NOM DU CLIENT	NUMERO DU DOSSIER	PIECE OU LOCAL	
OPH77	85LAG0203 04/01/2018	Cuisine	
ELEMENT	DESCRIPTIF DU LABORATOIRE	DATE DE PRELEVEMENT	NOM DE L'OPERATEUR
Enduit	Enduit plâtreux blanc en vrac + peinture non séparable	04/01/2018	CATE Laurent
LOCALISATION		RESULTAT	
Plafond		Amiante non détecté

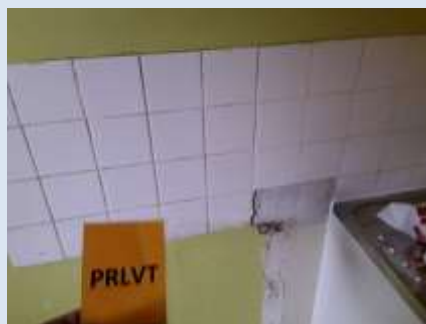
PRELEVEMENT : 85LAG0203P013			
NOM DU CLIENT	NUMERO DU DOSSIER	PIECE OU LOCAL	
OPH77	85LAG0203 04/01/2018	Cuisine	
ELEMENT	DESCRIPTIF DU LABORATOIRE	DATE DE PRELEVEMENT	NOM DE L'OPERATEUR
Colle faïence	Colle beige	04/01/2018	CATE Laurent
LOCALISATION		RESULTAT	
Mur C		Amiante détecté (Chrysotile)

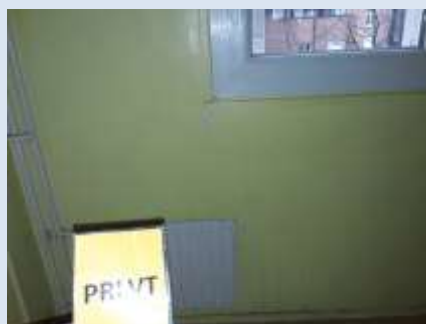
PRELEVEMENT : 85LAG0203P014			
NOM DU CLIENT	NUMERO DU DOSSIER		PIECE OU LOCAL
OPH77	85LAG0203 04/01/2018		Cuisine
ELEMENT	DESCRIPTIF DU LABORATOIRE	DATE DE PRELEVEMENT	NOM DE L'OPERATEUR
Enduit	Enduit plâtreux blanc en vrac + peinture non séparable + carton non séparable	04/01/2018	CATE Laurent
LOCALISATION		RESULTAT	
Mur B		Amiante non détecté

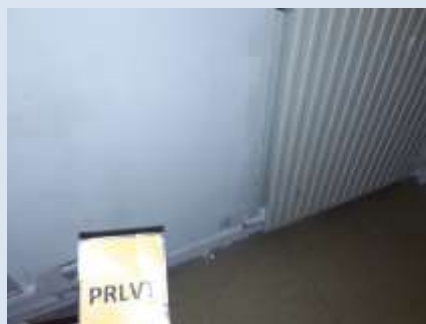
PRELEVEMENT : 85LAG0203P015			
NOM DU CLIENT	NUMERO DU DOSSIER		PIECE OU LOCAL
OPH77	85LAG0203 04/01/2018		Séjour
ELEMENT	DESCRIPTIF DU LABORATOIRE	DATE DE PRELEVEMENT	NOM DE L'OPERATEUR
Enduit	Enduit plâtreux blanc en vrac + peinture non séparable + carton non séparable	04/01/2018	CATE Laurent
LOCALISATION		RESULTAT	
Mur E		Amiante non détecté
