Rapport de mission de repérage des matériaux et produits contenant de l'amiante avant réalisation de travaux

8 ALLEE G. BRAQUE

MODULE 35LAT0401
77420 CHAMPS SUR MARNE

RAPPORT N° :	85LAG0204	Laboratoire d'Analyses :	ITGA
Repérage réalisé le :	12/03/2019	Adresse laboratoire :	3 RUE ARMAND HERPIN LACROIX - CS 46537 35065 RENNES CEDEX
Accompagnateur :		Numéro d'accréditation :	1-5967
Par :	Abdessamad RHENZOUR	Organisme d'assurance professionnelle :	AXA France
N° certificat :	DTI3342	Adresse assurance :	313 Terrasses de l'Arche 92727 NANTERRE CEDEX
Date d'obtention :	23/11/2017	N° de contrat d'assurance :	10158549604
Organisme certificateur	DEKRA 5 avenue Garlande - 92220 BAGNEUX	Date de validité :	31/12/2019

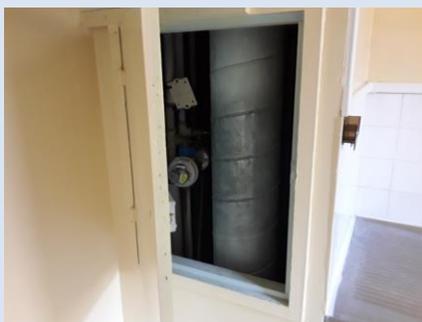
PRELEVEMENT : 85LAG0204P001			
NOM DU CLIENT	NUMERO DU DOSSIER		PIECE OU LOCAL
OPH77	85LAG0204 12/03/2019		Gaine technique 1 (RC)
ELEMENT	DESCRIPTIF DU LABORATOIRE	DATE DE PRELEVEMENT	NOM DE L'OPERATEUR
Conduit Metal		12/03/2019	RHENZOUR Abdessamad
LOCALISATION		RESULTAT	
Conduits		Amiante non détectée

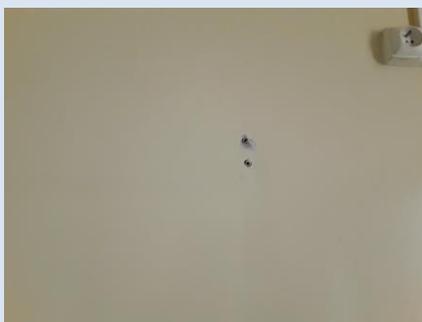
PIECE	ETAGE	ELEMENTS	DESCRIPTIF LABORATOIRE	Echantillon	REPERAGE	ETAT	RESULTAT
Cuisine	RC	Enduit / Peinture béton	Matériau gris en faible quantité non séparable + enduit beige en faible quantité en vrac non séparable + peintures multiples en faible quantité non séparable	85LAG0204P002	Mur D	DEGRADATION PARTIELLE	Amiante détecté (Chrysotile)

PRELEVEMENT : 85LAG0204P002			
NOM DU CLIENT	NUMERO DU DOSSIER		PIECE OU LOCAL
OPH77	85LAG0204 12/03/2019		Cuisine (RC)
ELEMENT	DESCRIPTIF DU LABORATOIRE	DATE DE PRELEVEMENT	NOM DE L'OPERATEUR
Enduit / Peinture béton	Matériau gris en faible quantité non séparable + enduit beige en faible quantité en vrac non séparable + peintures multiples en faible quantité non séparable	12/03/2019	RHENZOUR Abdessamad
LOCALISATION		RESULTAT	
Mur D		Amiante détecté (Chrysotile)

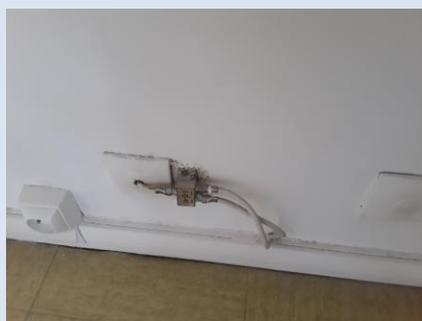
PRELEVEMENT : 85LAG0204P003			
NOM DU CLIENT	NUMERO DU DOSSIER		PIECE OU LOCAL
OPH77	85LAG0204 12/03/2019		Séjour / Salon (RC)
ELEMENT	DESCRIPTIF DU LABORATOIRE	DATE DE PRELEVEMENT	NOM DE L'OPERATEUR
Enduit / Peinture plaque de plâtre	Enduit plâtreux blanc en vrac + papier peint non séparable	12/03/2019	RHENZOUR Abdessamad
LOCALISATION		RESULTAT	
Mur A		Amiante non détecté

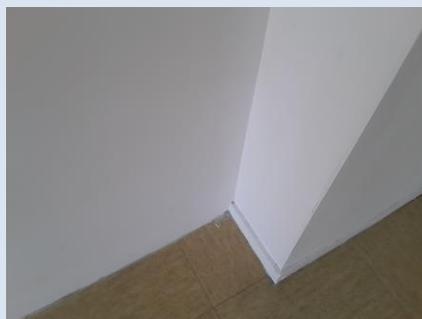
PRELEVEMENT : 85LAG0204P004			
NOM DU CLIENT	NUMERO DU DOSSIER		PIECE OU LOCAL
OPH77	85LAG0204 12/03/2019		Séjour / Salon (RC)
ELEMENT	DESCRIPTIF DU LABORATOIRE	DATE DE PRELEVEMENT	NOM DE L'OPERATEUR
Enduit / Peinture	Enduit plâtreux blanc en faible quantité en vrac + peinture en faible quantité non séparable + papier en faible quantité en vrac non séparable	12/03/2019	RHENZOUR Abdessamad
LOCALISATION		RESULTAT	
Mur E		Amiante non détecté

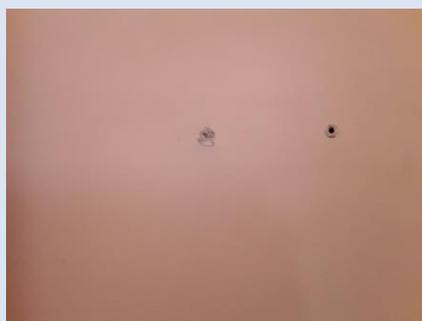
PRELEVEMENT : 85LAG0204P005			
NOM DU CLIENT	NUMERO DU DOSSIER		PIECE OU LOCAL
OPH77	85LAG0204 12/03/2019		Salle de bains (RC)
ELEMENT	DESCRIPTIF DU LABORATOIRE	DATE DE PRELEVEMENT	NOM DE L'OPERATEUR
Enduit / Peinture plaque de plâtre	Enduit plâtreux blanc en vrac + peintures multiples non séparable + carton non séparable	12/03/2019	RHENZOUR Abdessamad
LOCALISATION		RESULTAT	
Mur A		Amiante non détecté

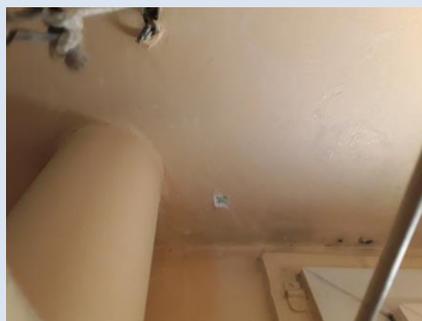
PRELEVEMENT : 85LAG0204P006			
NOM DU CLIENT	NUMERO DU DOSSIER		PIECE OU LOCAL
OPH77	85LAG0204 12/03/2019		Salle de bains (RC)
ELEMENT	DESCRIPTIF DU LABORATOIRE	DATE DE PRELEVEMENT	NOM DE L'OPERATEUR
Enduit / Peinture béton	Enduit plâtreux blanc en vrac + peintures multiples non séparable	12/03/2019	RHENZOUR Abdessamad
LOCALISATION		RESULTAT	
Plafond		Amiante non détecté
